SCHEMA DIRECTEUR DE LUTTE CONTRE LES INONDATIONS ET DE RESTAURATION ECOLOGIQUE DES COURS D'EAU EN GESTION PROPRE

PROGRAMME PLURIANNUEL DE RESTAURATION ET D'ENTRETIEN DES COURS D'EAU

DIAGNOSTIC COMPLEMENTAIRE

LE LARGUE

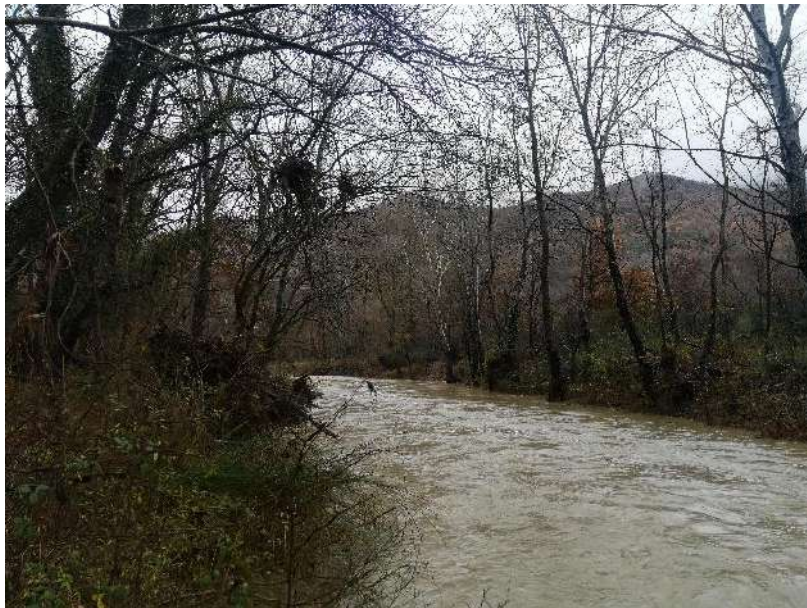
La ripisylve est assez développée et bon état sur ce tronçon. Elle se compose d'un cordon de boisements spontanés et relativement jeunes, de bonne qualité sanitaire et d'une diversité spécifique satisfaisante. Les boisements sont limités en lit majeur par des prairies, mais présentent une largeur satisfaisante. Quelques bois morts sont présents mais éparés, mais ne

Figure 1 : Ripisylve développée sur Largue_7

Concernant la ripisylve, le bon état doit être conservé avec une intervention *a minima* devant permettre uniquement de retirer des accumulations importantes de bois morts. Ce type d'intervention s'intègre dans le PPRE, et rentre dans sa classification de la manière suivante :

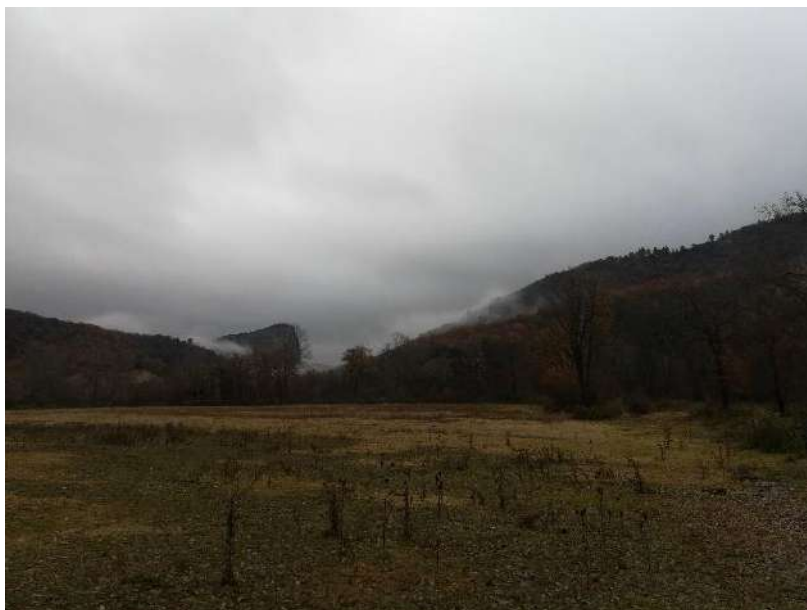
Figure 2 : Prairie à vocation de ZEC dans le lit majeur

La ZEC située dans l'intrados en amont du pont de l'ancienne voie ferrée doit conserver son rôle écrêteur. Le fait que de nombreux dépôts de bois morts aient eu lieu pendant les crues de 2019 font de ce secteur un site clé pour limiter la formation d'embâcle en aval. La configuration du site permet d'envisager la réalisation d'un piège à embâcle à l'aide de pieux situés dans l'intrados.

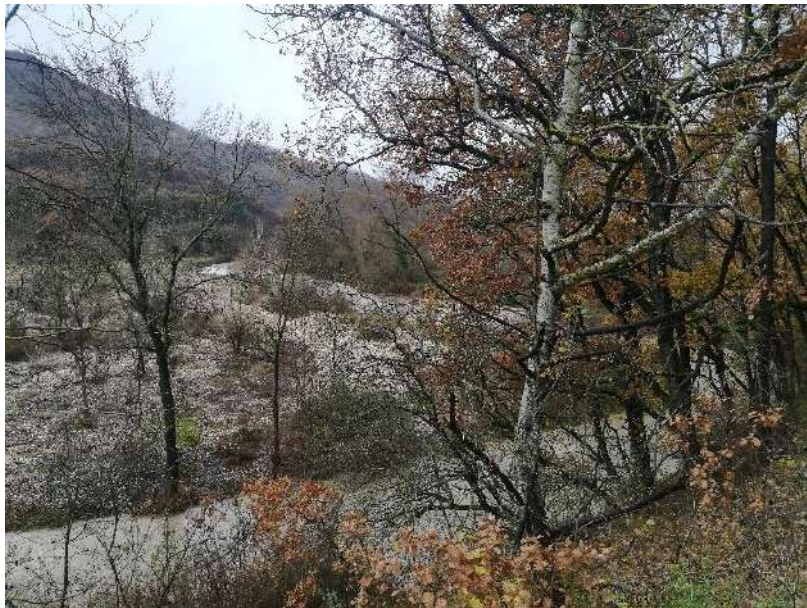
Dans l'intrados du méandre situé en amont de l'ancienne voie ferrée, les laisses de crue sont toujours présentes avec une végétation arbustive se développant au milieu des dépôts de matériaux. Les traces d'engins sur ce site résultent d'interventions réalisées post-crue afin de retirer les bois morts déposés et pouvant être à l'origine d'embâcle dans les secteurs à enjeux en aval.

Figure 3 : Intrados coupé lors de la crue de 2019

Afin de soit confirmé l'intérêt de ce type d'ouvrage, une expertise éco-morphologique doit être menée. Cette expertise devra *a minima* :

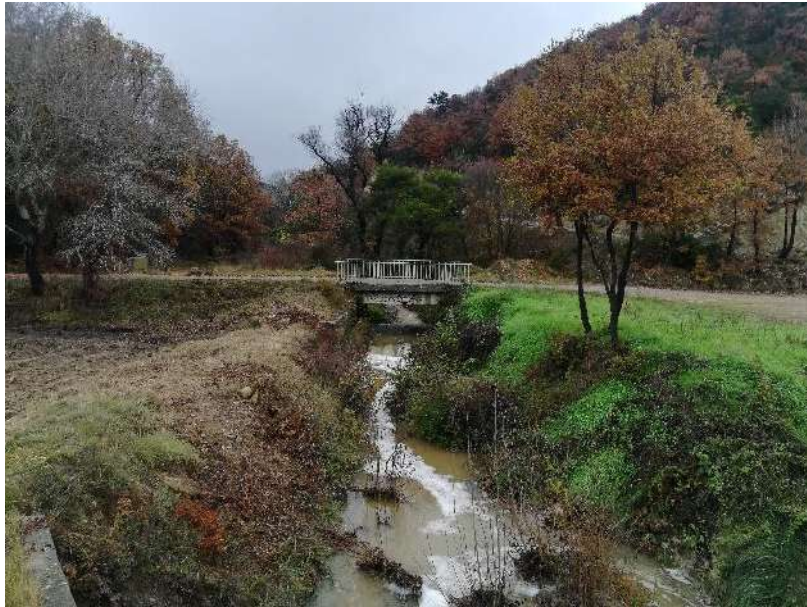
Dans la partie aval du tronçon, à noter la confluence avec le ravin de l'Achanal en rive gauche traversant la D13 en amont immédiat de la confluence. A noter que l'entretien de ce cours d'eau semble être réalisé régulièrement et ne semble pas poser de problème d'inondation de la D13 en crue.

Figure 4 : Ravin de l'Achanal au droit de la D13

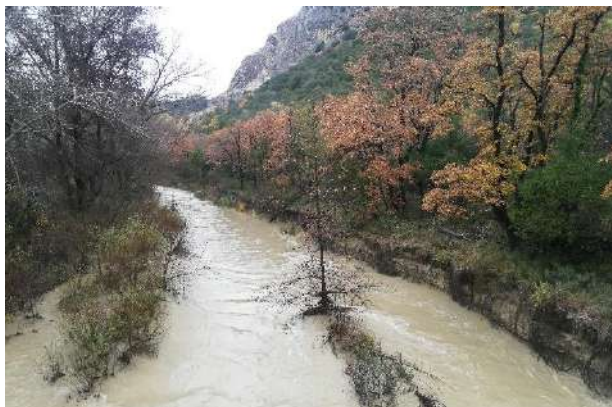
Dans le secteur du moulin de la Roche, les enjeux situés en lit majeur (habitation rive droite et carrière rive droite), contraignent un peu plus la largeur des boisements. Les érosions provoquées par les crues de 2019 ont localement sapé la berge et déstabilisé

Figure 5 : vue amont depuis la passerelle de la voie verte

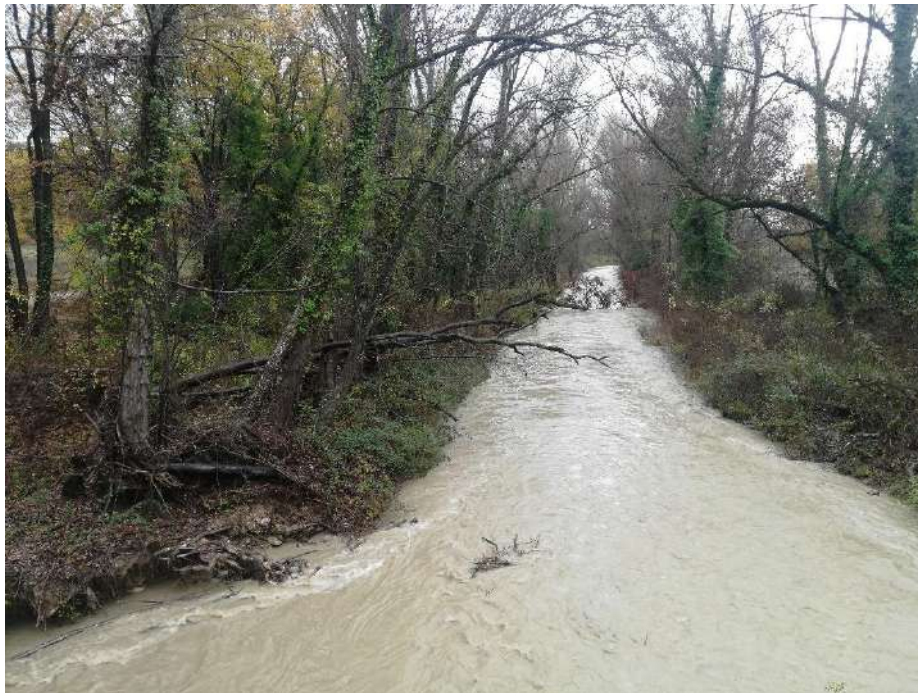
En aval de la carrière, le cordon rivulaire reste continu mais présente une structure plus hétérogène. Quelques bois morts sont observés, dont un important tronc perpendiculaire à l'écoulement se situe en aval de la passerelle de la voie future voie verte. Celui-ci présente un risque d'embâcle dans les secteurs et doit être évacué.

Figure 6 : Figure 5 : vue aval depuis la passerelle de la voie verte

Concernant la ripisylve, le bon état doit être conservé avec une intervention *a minima* devant permettre uniquement de retirer des accumulations importantes de bois morts. A noter également le traitement du tronc aval de la passerelle de la future voie verte.

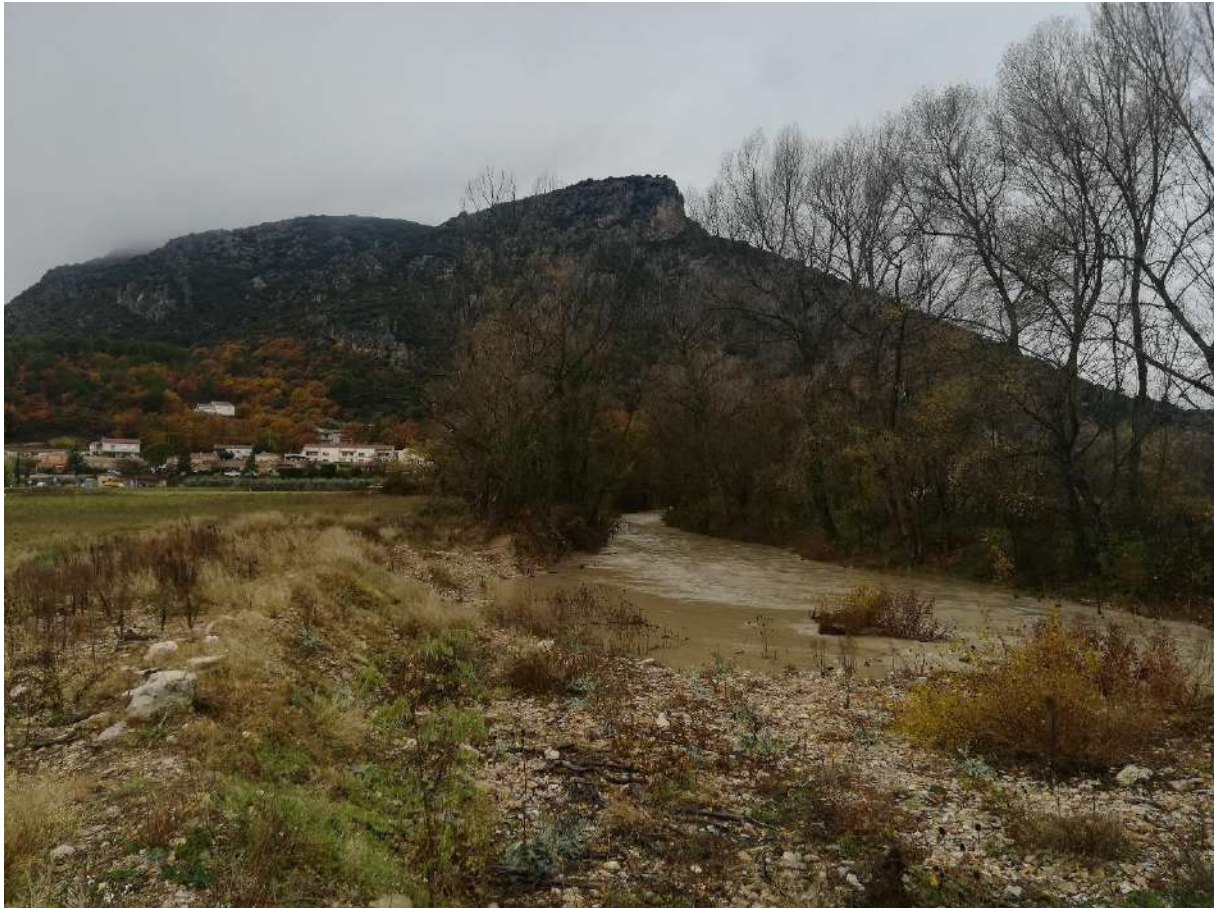
Dans le méandre traversé par le siphon du canal de Manosque, la ripisylve n'est pas totalement continue dans l'intrados, ce qui est une des conséquences des débordements survenus lors des crues de fin 2019. Ces débordements ont coupé le méandre et emporté la berge. Au niveau de ce point bas de la berge, la végétation commence à repousser spontanément, il est important de conserver la dynamique de régénération du cordon ici.

Figure 7 : Intrados coupé dans le méandre (amont traversée siphon)

- Le lit forme ensuite un grand méandre traversé par le siphon du canal de Manosque. L'intrados du grand méandre a été coupé par les débordements lors des crues de 2019 selon le même fonctionnement que celui décrit pour le tronçon largue_7. Il n'y a plus de traces de dépôt de bois mort mais la configuration laisse penser que des bois morts se sont également déposés dans l'intrados.

- La ZEC située dans l'intrados en amont du siphon du canal de Manosque peut avoir un rôle écrêteur. Cette opportunité doit être étudiée de façon plus approfondie dans le cadre d'une étude sur le fonctionnement hydraulique et morphologique du Largue en crue.

La configuration de ce secteur permet d'envisager également la réalisation d'un piège à embâcle à l'aide de pieux situés dans l'intrados afin de limiter le risque d'embâcle dans le secteur à enjeu situé juste en aval.

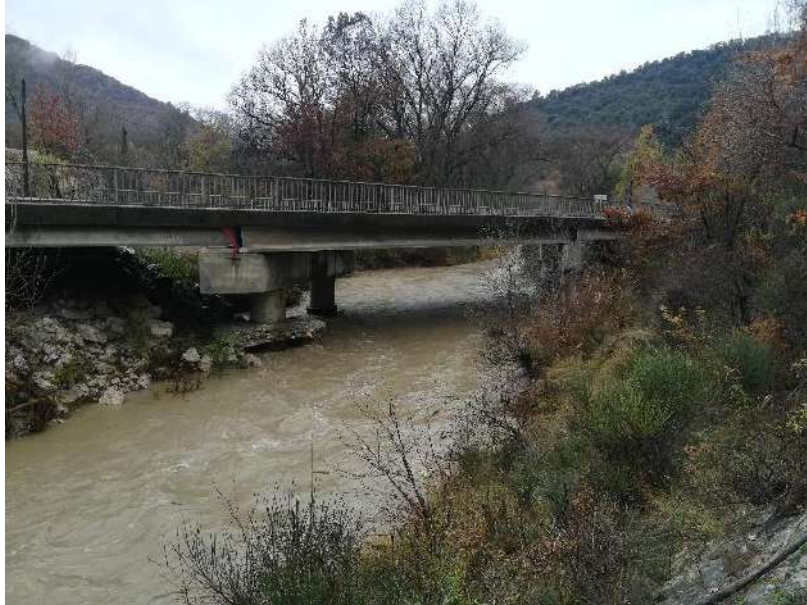
- Amont du moulin de la roche : la berge est érodée sur plusieurs dizaines de mètres et menace de ruiner les fondations du pont du chemin d'accès à la propriété rive droite. La circulation sur ce pont est d'ailleurs condamnée depuis 2019.
- Pont de la RD au moulin de la roche : les fondations des piles du pont sont affouillées. Cela peut menacer à terme l'ouvrage. En aval immédiat rive droite, des anciennes protections de berges bétonnées sont déstabilisées, menacent d'effondrement à terme, et à l'état actuel renvoie l'énergie sur la berge rive droite qui commence à être également érodée.

Figure 8 : Pont de la Roche (D13)

- Pont de la RD au moulin de la roche : une expertise hydraulique et hydromorphologique doit être réalisée afin de permettre :

- De caractériser les phénomènes et points de débordements en crue
- D'évaluer le risque de ruine de la protection de berge en rive droite en aval du pont
- D'évaluer le risque de déstabilisation du pont suite à l'affouillement de ses fondations
- De proposer des solutions de confortement des berges et ouvrages en privilégiant les solutions fondées sur la nature et intégrant le fonctionnement global du cours d'eau.

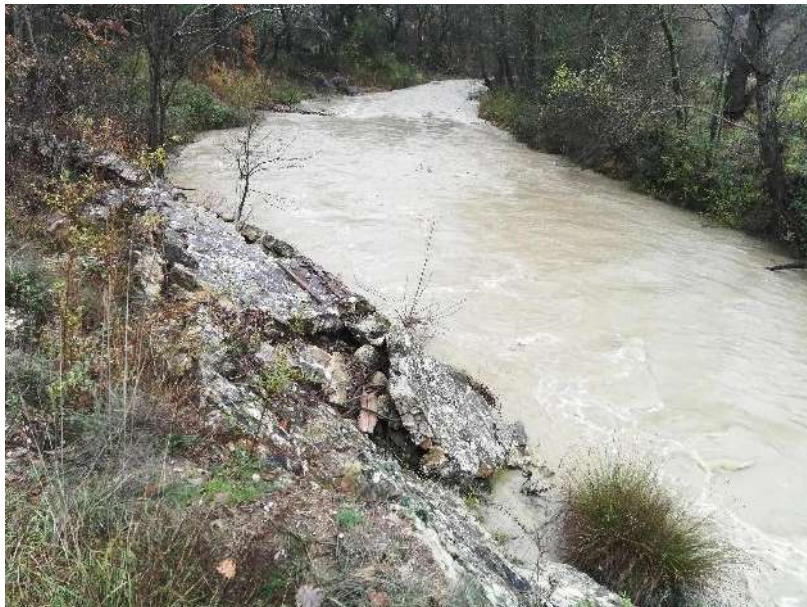
Figure 9 : Protection de berge aval RG pont de la Roche

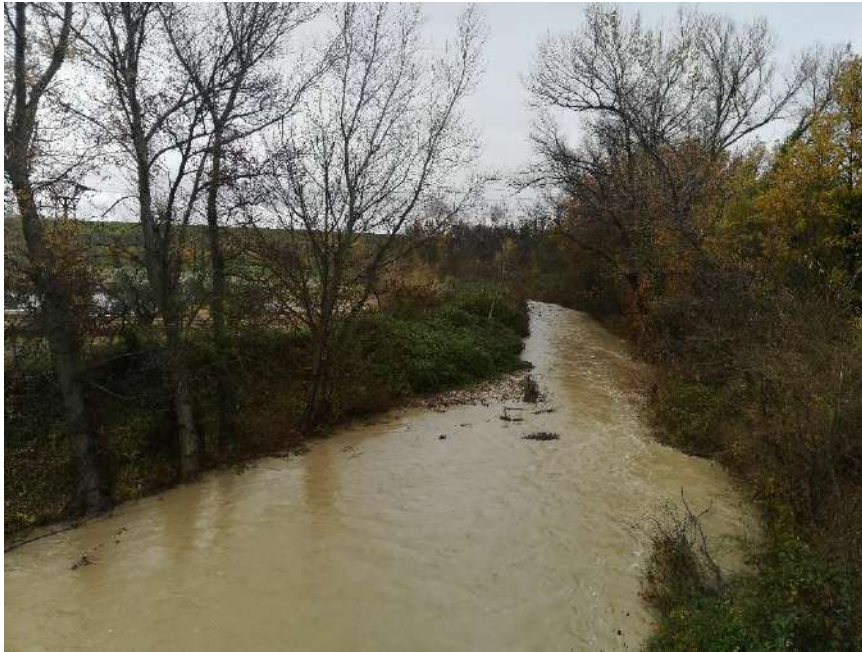
Sur ce tronçon, la ripisylve présente un état sanitaire globalement satisfaisant. Les boisements sont assez matures mais présentent peu d'arbres sénescents. Cependant, en aval du pont de la RD4096 rive gauche, la continuité de la ripisylve est interrompue jusqu'à l'entrée du tronçon géré par EDF. Seuls des arbustes se développent sur un merlon faisant office de berge.

Figure 10 : Vue aval depuis le pont de la D4096

Concernant la ripisylve, l'état satisfaisant doit être conservé en amont du pont, et amélioré en aval. Ce type d'intervention s'intègre dans le PPRE, et rentre dans sa classification de la manière suivante :

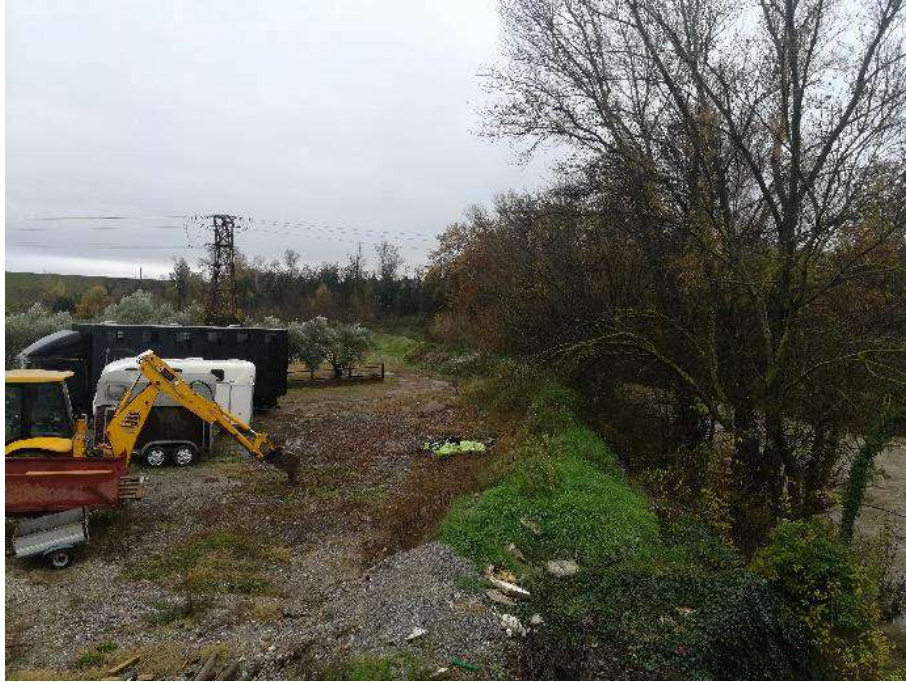
La présence de l'atterrissement au droit de l'arche rive droite a pour conséquence de renvoyer les écoulements vers la rive gauche. Hors, un remblai a été réalisé sur l'emprise du lit en rive gauche et est occupé par le centre équestre. Il a pour conséquence de réduire la capacité du lit et également d'aggraver en crue le risque inondation. A noter qu'à court terme et en l'absence de traitement de l'atterrissement, les crues successives érodent la berge et peuvent déstabiliser le remblai.

Figure 11 : Remblai du centre equestre en RG

- Evaluer le caractère pollué des sédiments à extraire pour leur traitement futur (investigations type pack ISDI)
- A moyen terme, une expertise hydraulique et hydromorphologique à l'aide de levés topographiques et d'une modélisation hydraulique permettant de préciser les dynamiques de débordements en crue. A ce stade, la solution répondant à la problématique d'inondation du centre équestre est la suppression du remblai gagné sur le lit afin de rétablir l'axe d'écoulement du lit et sa capacité hydraulique. A noter que lors de la campagne de terrain, des échanges ont eu lieu avec le propriétaire du centre équestre, qui n'est pas opposé à cette solution tant que la réduction du risque inondation est démontrée.

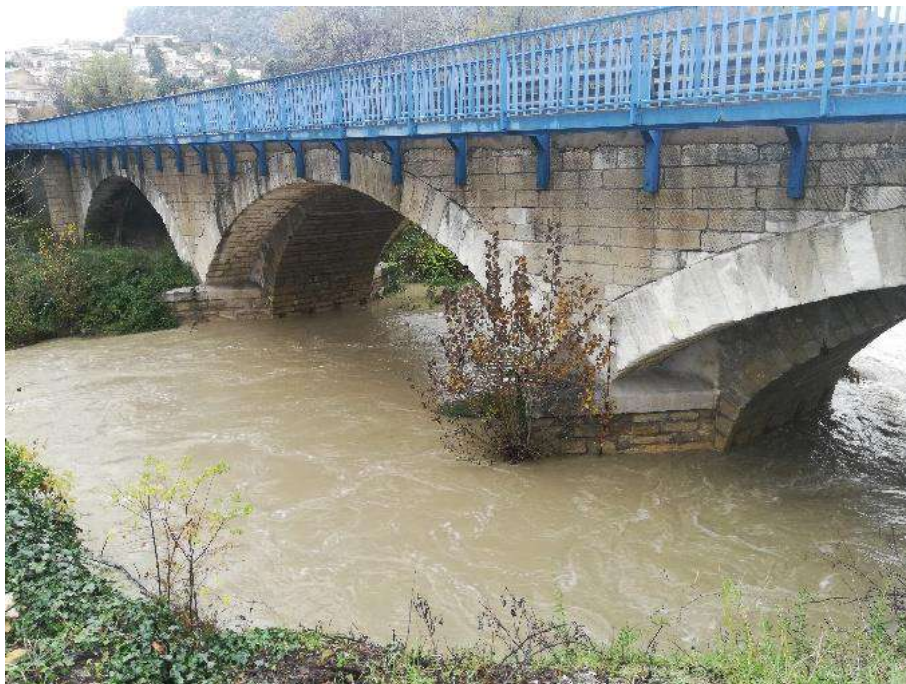
Un atterrissement important est présent au droit du pont de la RD4096. Celui-ci occupe une des trois arches que compose l'ouvrage (arche bord rive droite), et est en partie végétalisé. Lors de la campagne terrain, l'atterrissement n'était pas recouvert d'eau alors qu'une petite crue était en cours.

Ce tronçon est très sensible du point de vue du risque inondation. Un riverain nous a informé de l'inondation fin 2019 du Largue en amont rive gauche du pont de la RD4096. Les débordements ont traversé la voirie et inondé le centre équestre. La présence de l'atterrissement a réduit la capacité de l'ouvrage et a aggravé l'inondation en amont rive gauche du pont.

Figure 12 : Pont de la RD4096 et l'atterrissement à gauche de la photo

- Le traitement de l'atterrissement au droit du pont est nécessaire à court terme afin de retrouver la capacité hydraulique initiale du pont. Ce traitement peut être intégré au PPRE. Préalablement à l'intervention, il est nécessaire de :

- Mesurer les dimensions et volume de l'atterrissement à l'aide de levés topographiques
 - Définir précisément les volumes extraits du lit, et ceux laissés en place pour qu'ils soient remobilisés en crue.

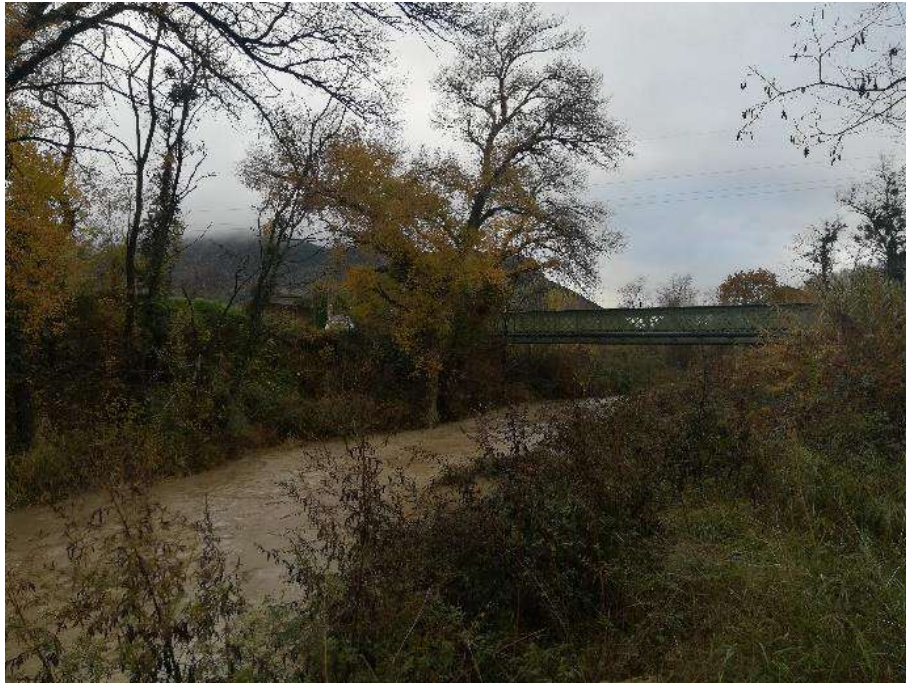
Sur ce tronçon, la ripisylve présente un état sanitaire moyen à satisfaisant. Les boisements sont peu denses et se restreignent à la berge. Certains sujets peuvent présenter une certaine maturité, mais la majorité des bois sont jeunes.

Figure 13 : Ripisylve peu développée dans le secteur Pont Vieux

Concernant la ripisylve, l'état moyen à satisfaisant doit être amélioré. Ce type d'intervention s'intègre dans le PPRE, et rentre dans sa classification de la manière suivante :

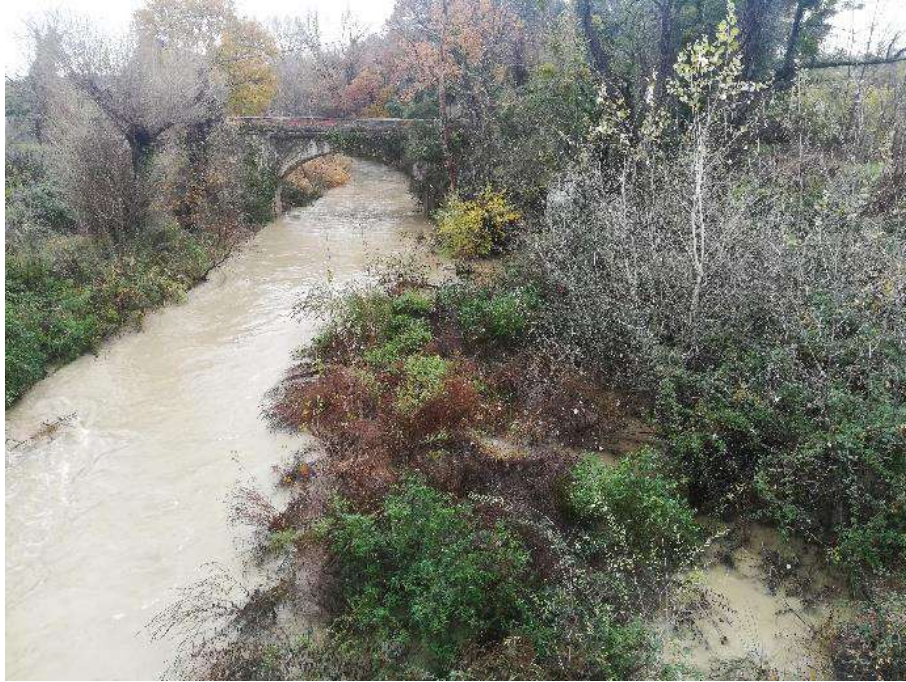
Il présente un atterrissement de taille modérée au droit du Pont Vieux en bord gauche. Il débute au pied de l'ouvrage de délestage du canal de la Brillanne. La zone de dépôt en partie végétalisée, pourrait provenir de sédiments transportés par le canal de la Brillanne, et se déposant en aval immédiat de la rupture de pente.

A noter que le secteur ne présente pas de risque inondation important : bien que des habitations soient situées en haut de berge rive gauche, elles semblent situer hors des zones de débordement préférentiels et ne justifie pas de ce point de vue un traitement de l'atterrissement. Toutefois, la persistance de l'atterrissement pourrait à terme dévier l'axe d'écoulement du lit vers les piles du Pont vieux et menacer l'ouvrage à terme.

Figure 14 : Vue vers l'amont depuis le pont Vieux : canal de la Brillanne avec décharge et atterrissement en RG

Le traitement de l'atterrissement s'avère nécessaire pour protéger l'ouvrage du Pont Vieux. Compte-tenu du peu d'enjeu inondation dans ce secteur, il est préconisé la scarification (et dessouchage si nécessaire) de l'atterrissement afin que le lit remobilise ces matériaux en crue.

Il serait également pertinent de mener une réflexion en parallèle sur la formation de l'atterrissement dont la cause semble être le délestage du canal de la Brillanne, et de proposer sur la base des conclusions apportées, une solution évitant la reformation de cet atterrissement

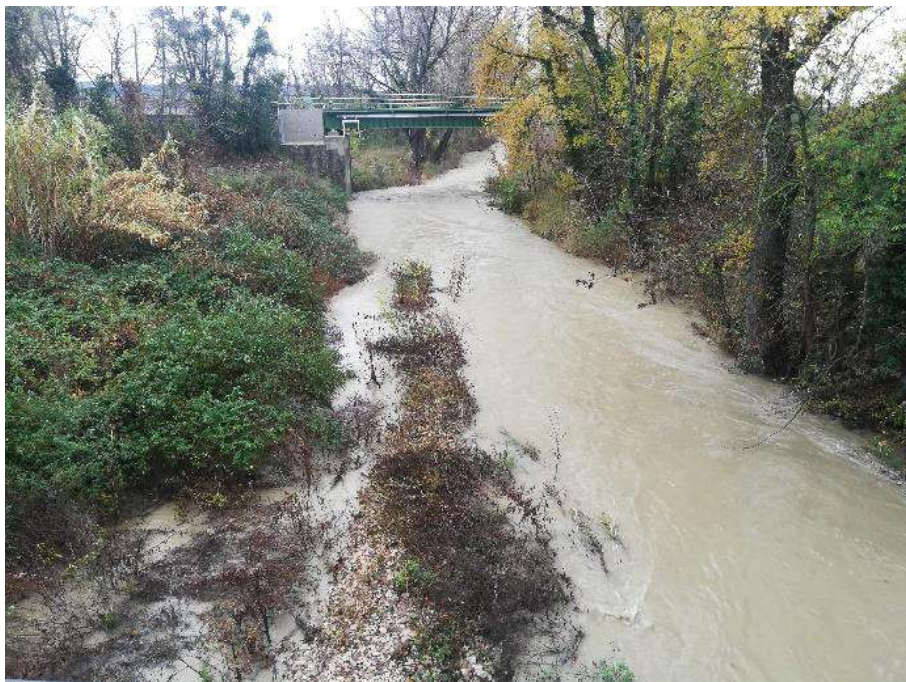
Figure 15 : Vue vers l'aval depuis le pont Vieux

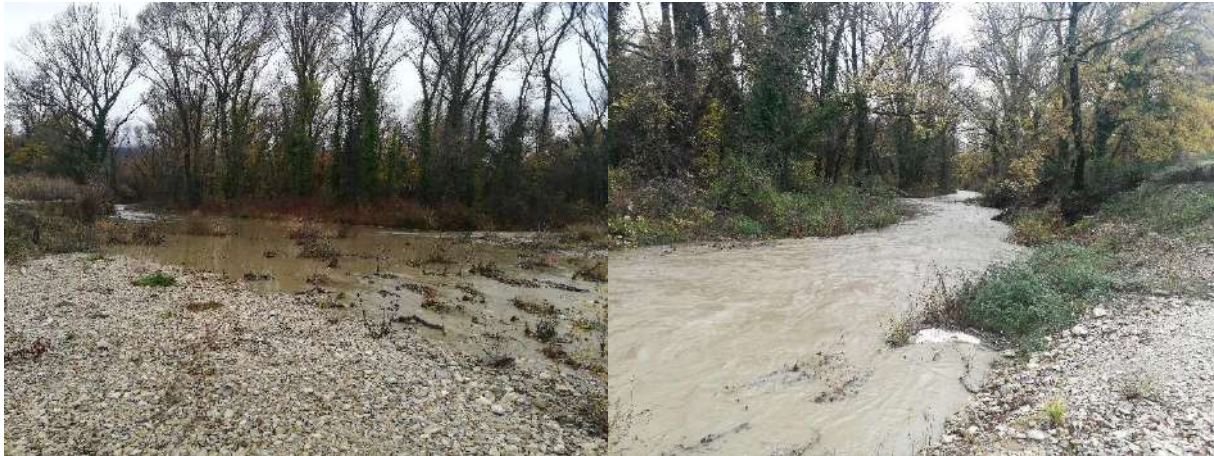
La ripisylve est bien développée et bon état sur ce tronçon. Elle occupe tout le lit majeur sur une largeur moyenne de 50m (pouvant aller jusqu'à 100m) jusqu'au méandre où le chemin rural a été emporté en 2019. C'est donc un milieu forestier rivulaire développé et ayant un intérêt écologique important. Quelques bois morts sont présents mais épars, mais ne présentent pas de danger vis-à-vis du risque d'embâcle compte de leur quantité du peu d'enjeux situés en zone inondable dans le secteur.

Figure 16 : Ripisylve développée du tronçon

Concernant la ripisylve, le bon état doit être impérativement conservé. Ce type d'intervention s'intègre dans le PPRE, et rentre dans sa classification de la manière suivante :

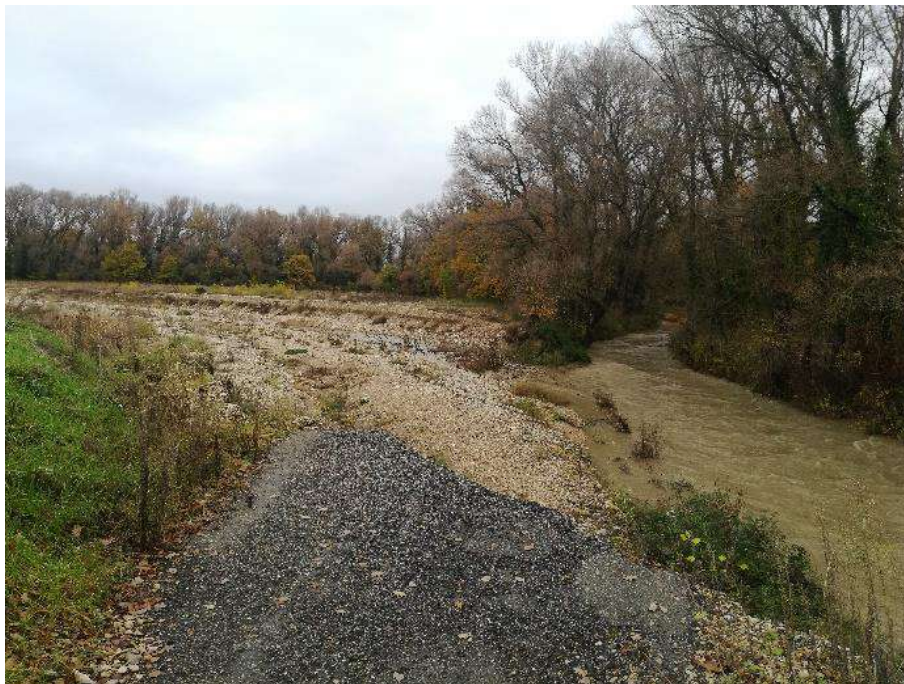
Le tronçon ne présente pas d'enjeu spécifique en lit majeur, hormis le chemin rural situé en rive droite. La crue de 2019 l'a d'ailleurs emporté sur environ 50m aval du méandre justement coupé par les écoulements en crue.

Figure 17 : Chemin rural emporté par la crue de 2019

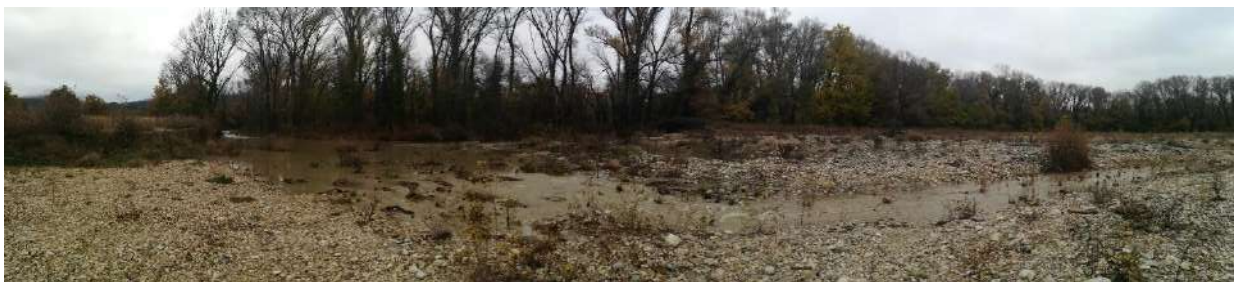
D'un point de vue morphologique, seul ce secteur retient l'attention par le dysfonctionnement qu'a engendré la crue de 2019. Les écoulements ont coupé le méandre et créé un chenal secondaire qui se met en eau dès les crues fréquentes. Bien que ce processus résulte d'un fonctionnement naturel, il est important d'évaluer les conséquences compte-tenu de la présence du chemin rural en rive droite et le pont canal EDF situé plus en aval car à moyen

terme, le méandre peut être définitivement coupé et les boisements situés dans le méandre dépérir. Si le Largue coupe définitivement le méandre, une des autres conséquences serait un réajustement du profil en long par érosion régressive depuis l'aval du méandre. S'en suivrait alors probablement une incision du lit par érosion régressive à l'amont du méandre, qui pourrait déstabiliser la berge déjà pentue qui soutient le chemin rural et déconnecter la ripisylve de la nappe alluviale.

Figure 18 : Entrée du méandre coupée par la crue de 2019

Il est important donc ici d'établir un suivi régulier de l'état du site (visuel et topographique) ainsi que d'une analyse approfondie du fonctionnement éco-hydromorphologique du secteur afin de prévenir tout désordre.

Concernant les aspects éco-hydromorphologiques, il est préconisé une expertise hydraulique et hydromorphologique localisée du secteur du méandre, avec un levé topographique du secteur et un profil en long sur environ 1km en amont du pont canal EDF. L'expertise devra préciser :

- la probabilité que le Largue coupe le méandre à court/moyen/long terme
- l'évolution du profil en long, et la dynamique d'une éventuelle érosion régressive
- les conséquences sur les habitats rivulaires, la stabilisation des berges et la menace sur les enjeux
