## FICHE OUVRAGE DE RECUPERATION

Localisation :			
Commune : <b>Senez</b>			
Nom de l'ouvrage : <b>Bassin de récupération</b>			
X : <b>973,093 m</b>	Y : <b>6 317,421 m</b>		
Z : <b>880 m NGF</b>			
Parcelle : <b>112</b>			
Caractéristiques de fonctionnement			
Type de bassin : <b>Bassin de collecte</b>			
Forme : <b>Rectangulaire</b>			
Dimension : <b>1,21 x 1,30 m</b>			
Mat. Réservoir : <b>Béton</b>			
Canalisation : <b>1 (Arrivée Rate)</b>	Diam. / Mat. : <b>80 / PVC</b>		
Canalisation : <b>2 (Arrivée Aiguier Haut)</b>	Diam. / Mat. : <b>80 / PVC</b>		
Canalisation : <b>3 (Arrivée Aiguier Bas)</b>	Diam. / Mat. : <b>80 / PVC</b>		
Canalisation : <b>4 (Alimentation réservoir)</b>	Diam. / Mat. : <b>65 / PVC</b>		
Canalisation : <b>5 (Trop plein)</b>	Diam. / Mat. : <b>200 / PVC</b>		
Nombre de pompes : -	Type de pompe : -		
Débit des pompes initial : -	Débit des pompes réel : -		
HMT : -			
Traitement : <b>NON</b> - Type : -			
Comptage : <b>Non</b> - Type comptage : -

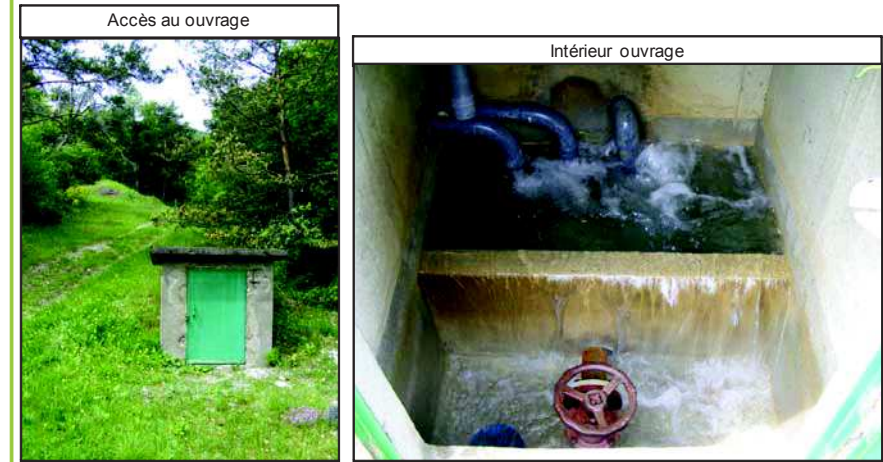
## Photos :

Asservissement remplissage : <b>Aucun</b>			
Télésurveillance : <b>NON</b>			
Aération : <b>Oui</b> Localisation : <b>Sur la porte</b> Type : <b>Grille</b>			
Alarme anti-intrusion : <b>NON</b>			
Anti Bélier : <b>NON</b>			
Etat des Ouvrages - Commodités - Accès			
Etat des Organes Electromécaniques :	-		
Etat du Génie Civil :	<b>MOYEN</b>		
Accès aux ouvrages	<b>BON</b>		
Electricité disponible :	<b>NON</b>		
Ligne téléphonique disponible :	<b>NON</b>		
Observations			
Absence de grille au niveau de la sortie du trop plein. Béton intérieur dégradé.			
Identification des Anomalies			
TYPE DE DEFAUT	GRAVITE DU DEFAUT		
	Peu Grave	Grave	Très Grave
Ferrailage apparent	<b>X</b>
