# Travaux de confortement du système d'endiguement "centre commercial des Eaux Chaudes" à Digne les Bains

Porter à connaissance des modifications envisagées sur l'ouvrage

et demande de Déclaration d'Intérêt Général des travaux

Février 2023

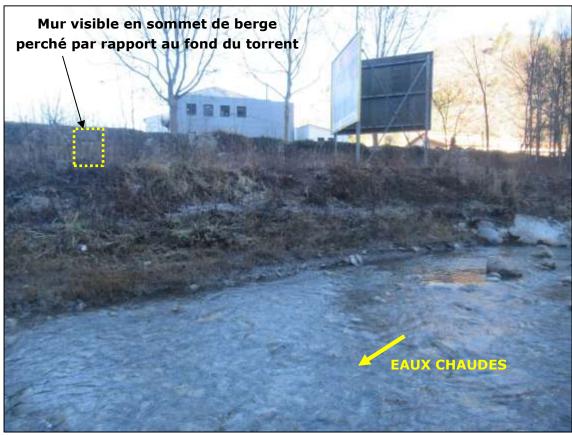
Figure 6 : Décalage altimétrique entre le lit et le mur de pierres

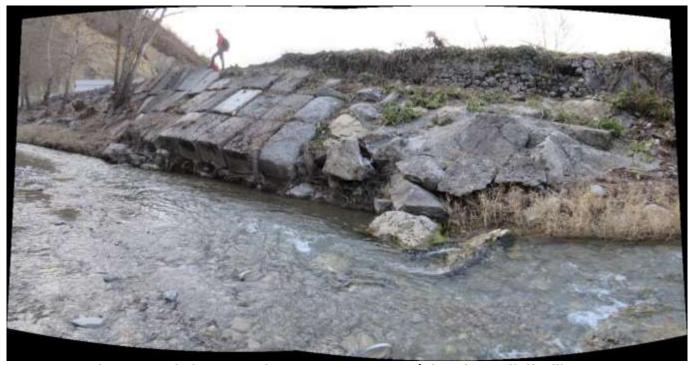
Le secteur en dominos béton est le site du risque principal identifié sur la digue, à savoir une rupture par affouillement.

Figure 10 : Limite amont du tronçon C - secteur à fort risque d'affouillement

Reprise du merlon pour ajout d'un enrochement en parement et fondations côté rivière. (La création d'un mur de soutènement coté terre permet de ne pas modifier la forme et le nombre des places du parking en pied.)

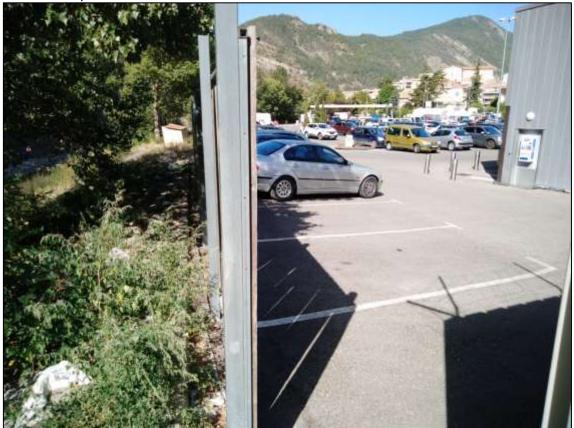
Figure 15 : Vue vers l'aval de la limite du tronçon A - absence de dénivelé

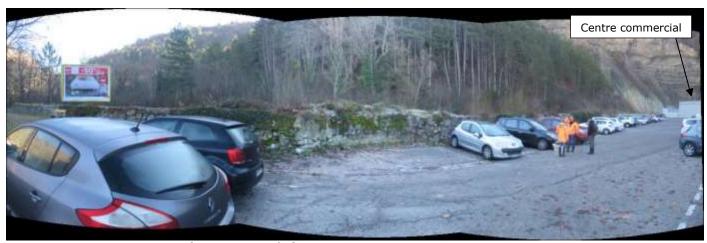
L'ouvrage est donc exposé au risque de rupture par érosion externe et affouillement. Les désordres sur l'ouvrage risquent de se produire sur des crues inférieures au niveau de protection : l'action de l'eau venant éroder et dégrader peu à peu les berges.

Figure 17 : Vue du secteur à conforter côté terre

La technique de confortement a été définie dans le cadre des études du bureau Hydretudes, agrée « digues et barrages ». Ainsi les vitesses d'écoulements en crue et le fort charriage du torrent ont orienté vers un confortement en enrochements du parement et la constitution d'un sabot de fondation, comme décrit ci-dessous. Le mur en pierres maçonnées sera épaulé par un mur béton côté torrent.

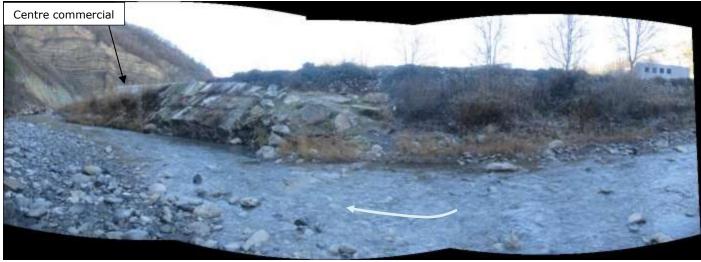
Figure 18 : Vue du secteur à conforter côté torrent
