Commune de Jausiers

Étude de l'impact de l'éboulement de la Roche Plombée sur le torrent de Sanières

AVRIL 2015

ETRM
Eaux, Torrents et Rivières de Montagne

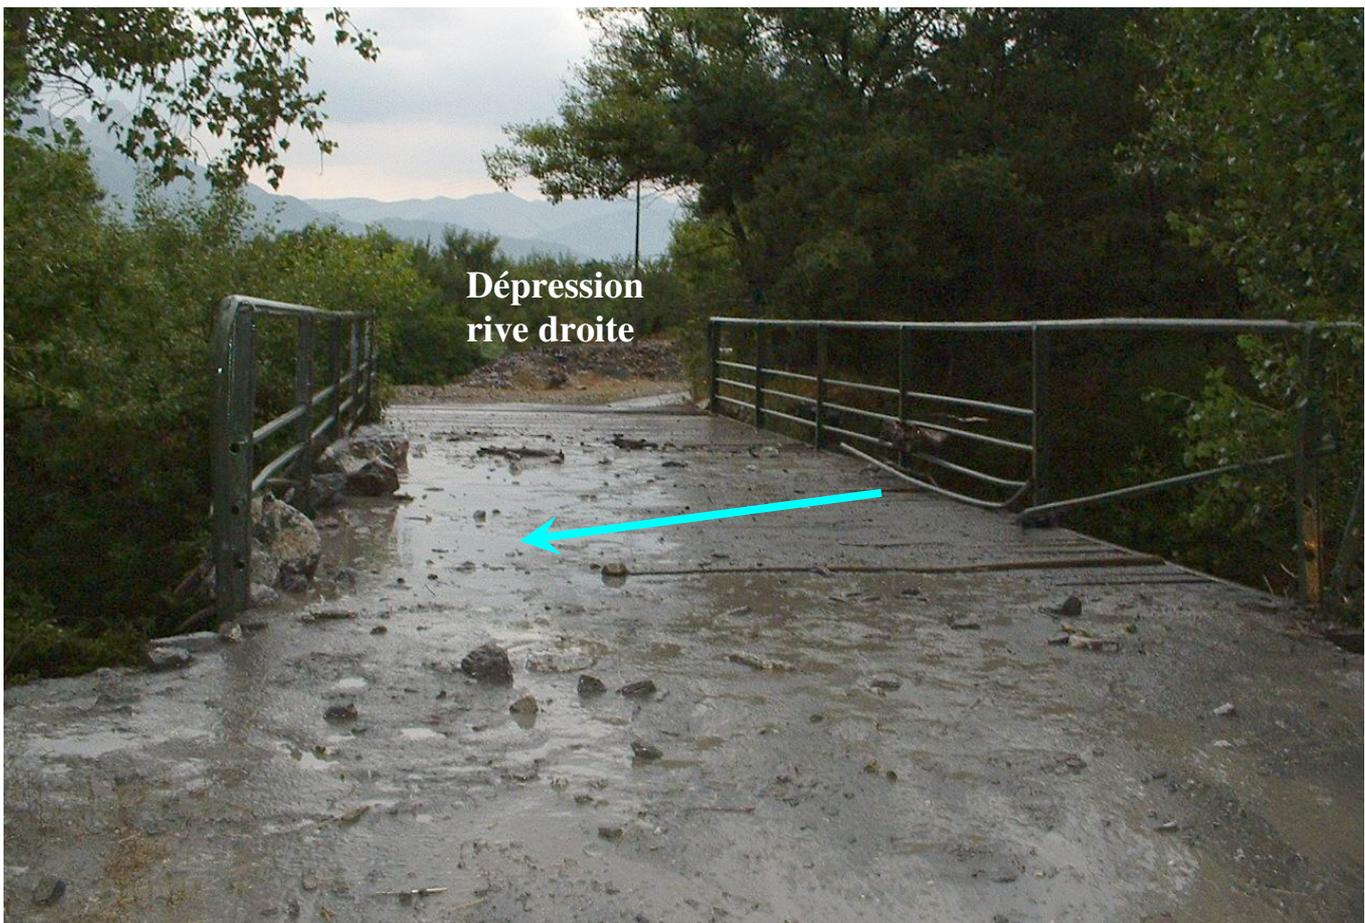
L'écoulement est donc dissymétrique au droit de l'ouvrage et beaucoup plus important en rive gauche. Il n'est donc pas étonnant que le débordement en août 2003 concerne surtout la partie du pont proche de la rive gauche comme le montre la photo suivante prise par le RTM peu après la crue de 2003 :

Photo 1 : Pont de Briançon après la crue (photo prise de la rive gauche).

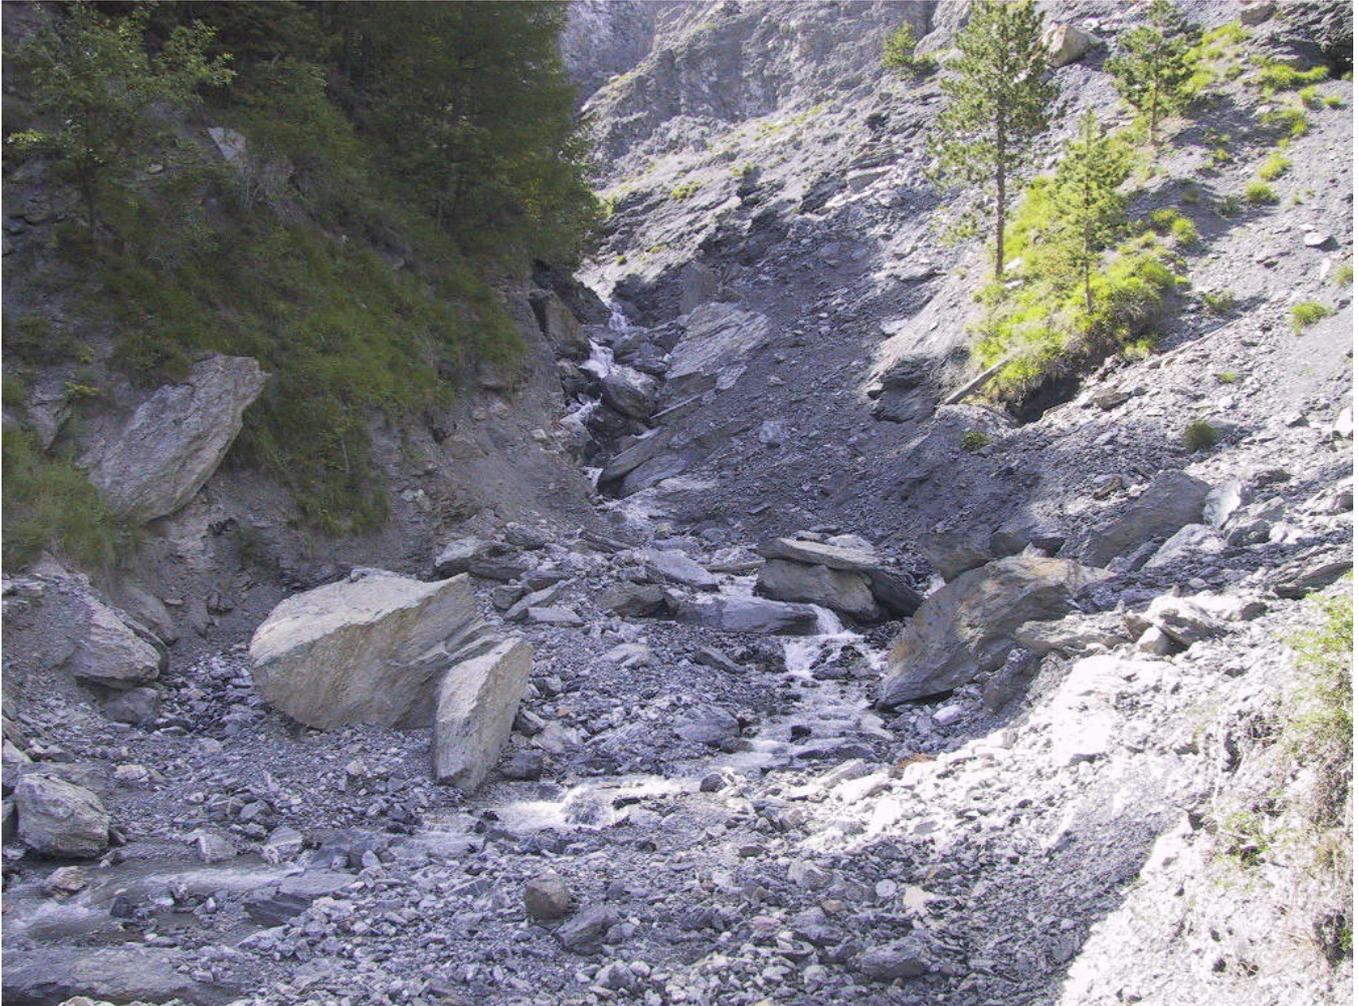
Photo 3 : Amas de blocs et rapide dans la zone d'éboulement en 2004.

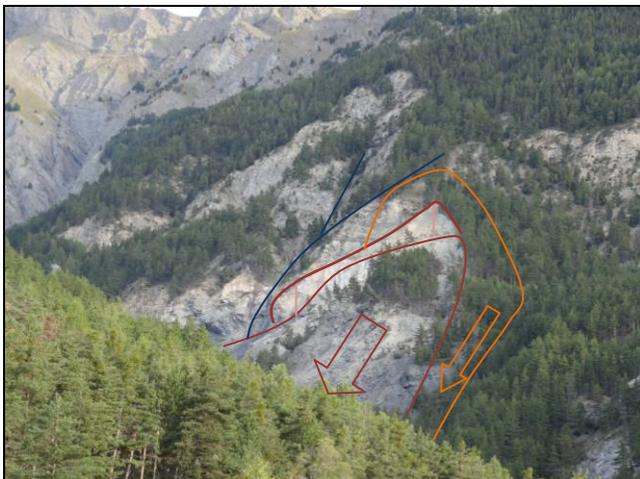
L'éboulement (en rouge) dans son contexte de versant bordé :

- par le thalweg (en bleu) en arrière de la niche de glissement et en marge Ouest,
- par le compartiment boisé délimité par une fissure ouverte parallèle à la marge Est

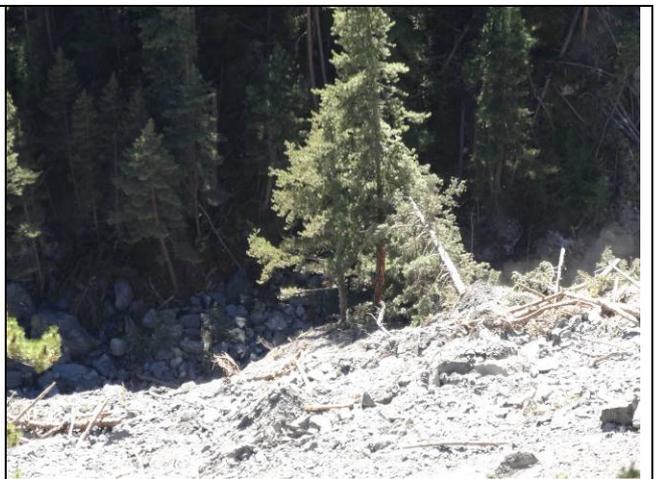
Depuis la marge Est, vue sur :

- le rebord d'éboulement actif, libérant des crachées d'éboulis de schistes disloqués ;
- le remplissage du thalweg du Torrent de Sanières par des blocs chutés de 200 à 500 l adossés à des blocs métriques anciens.

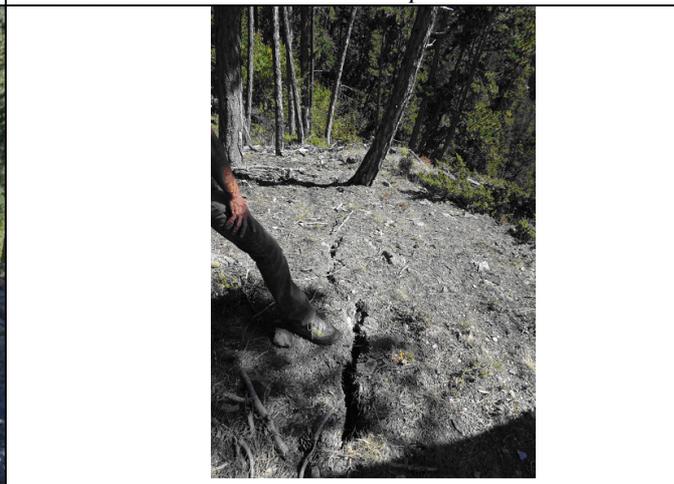
Fissures ouvertes de 20 à 40cm et profondes de plus de 10m en arrière et en parallèle au rebord de la marge Est depuis le levé de points GPS (19 août 2013)

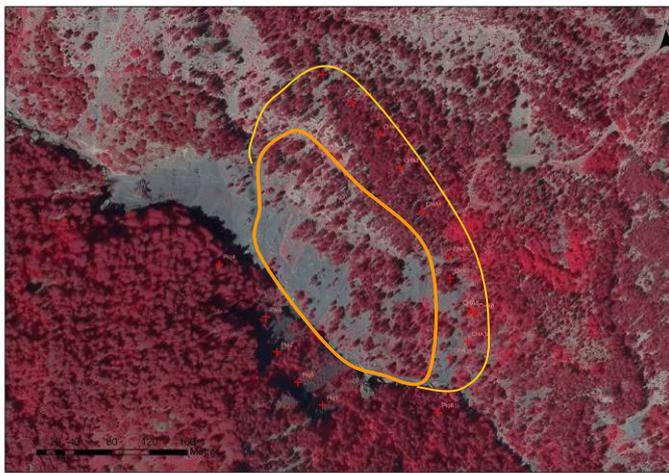
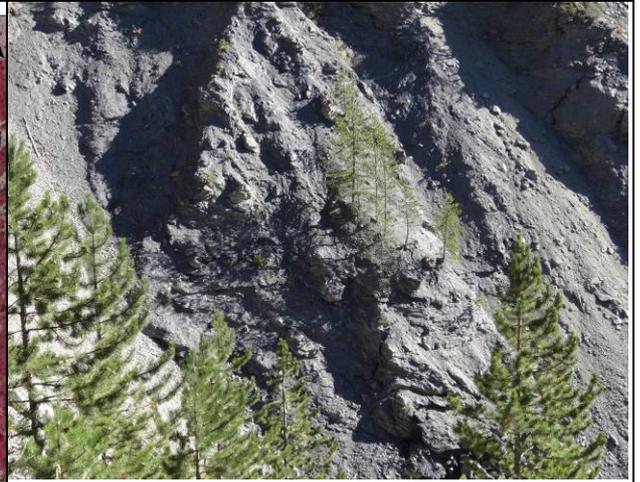
Évolution régressive de l'éboulement :
visualisable en rive gauche du torrent de Sanières par
les points de levé GPS relevés le 19 août 2013 et localisé
aujourd'hui sur le compartiment découpé par une fissure
ouverte parallèle au rebord de la niche d'arrachement et
de la marge Est de l'éboulement

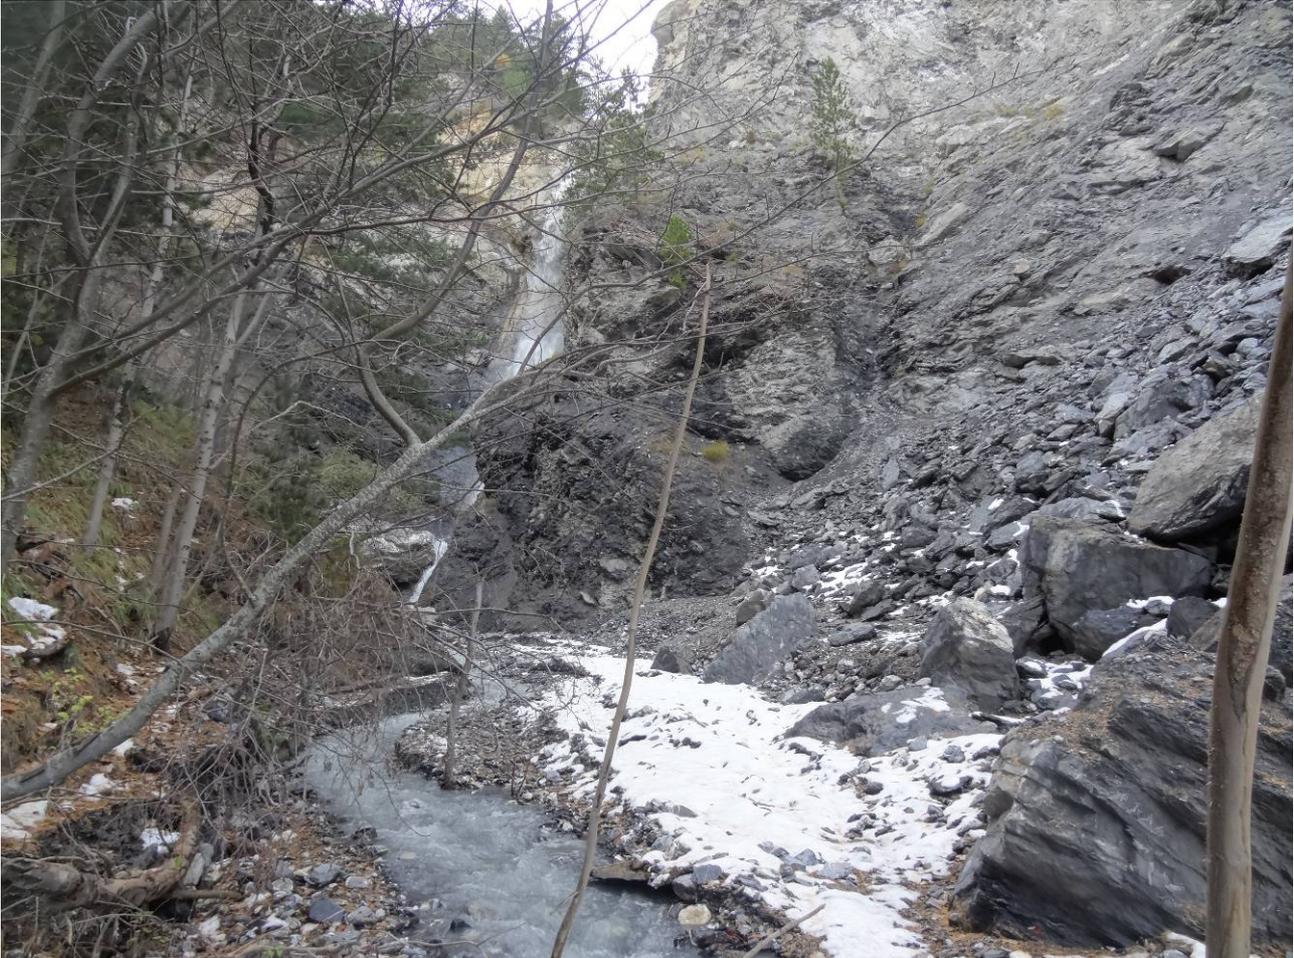
Photo 5 : Lit amont en décembre 2013.

Le comblement du lit par les matériaux apportés par le torrent permet d'éviter tout stockage d'eau et élimine de fait - en l'absence de nouvel éboulement - tout risque de rupture d'embâcle.

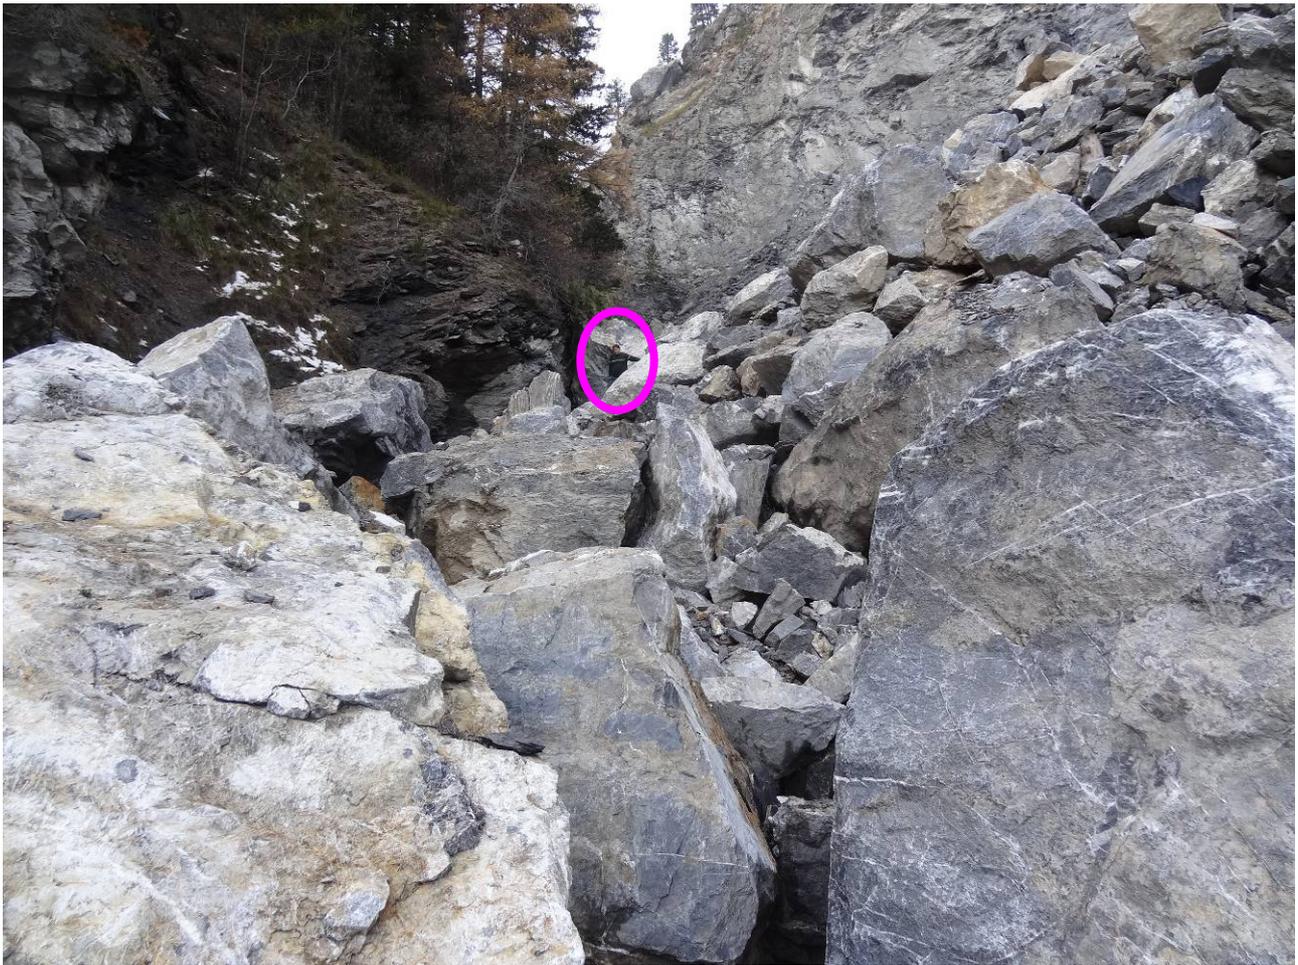
Photo 6 : Chaos de blocs dans la partie supérieure en décembre 2013.

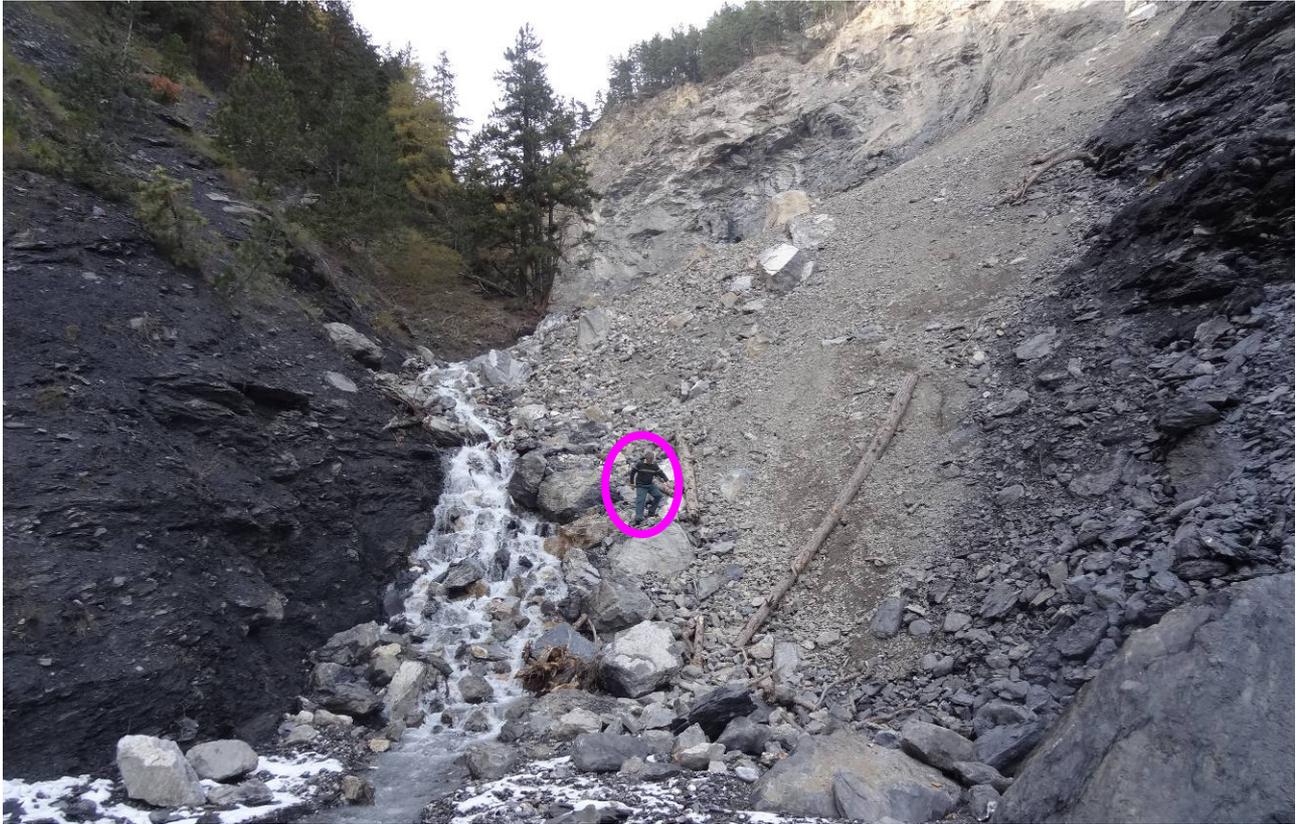
Elle montre évidemment un net remplissage du lit, une réduction de la section mais aussi une préservation de la morphologie générale.

Photo 7 : Limite aval des apports grossiers supérieurs en décembre 2013.

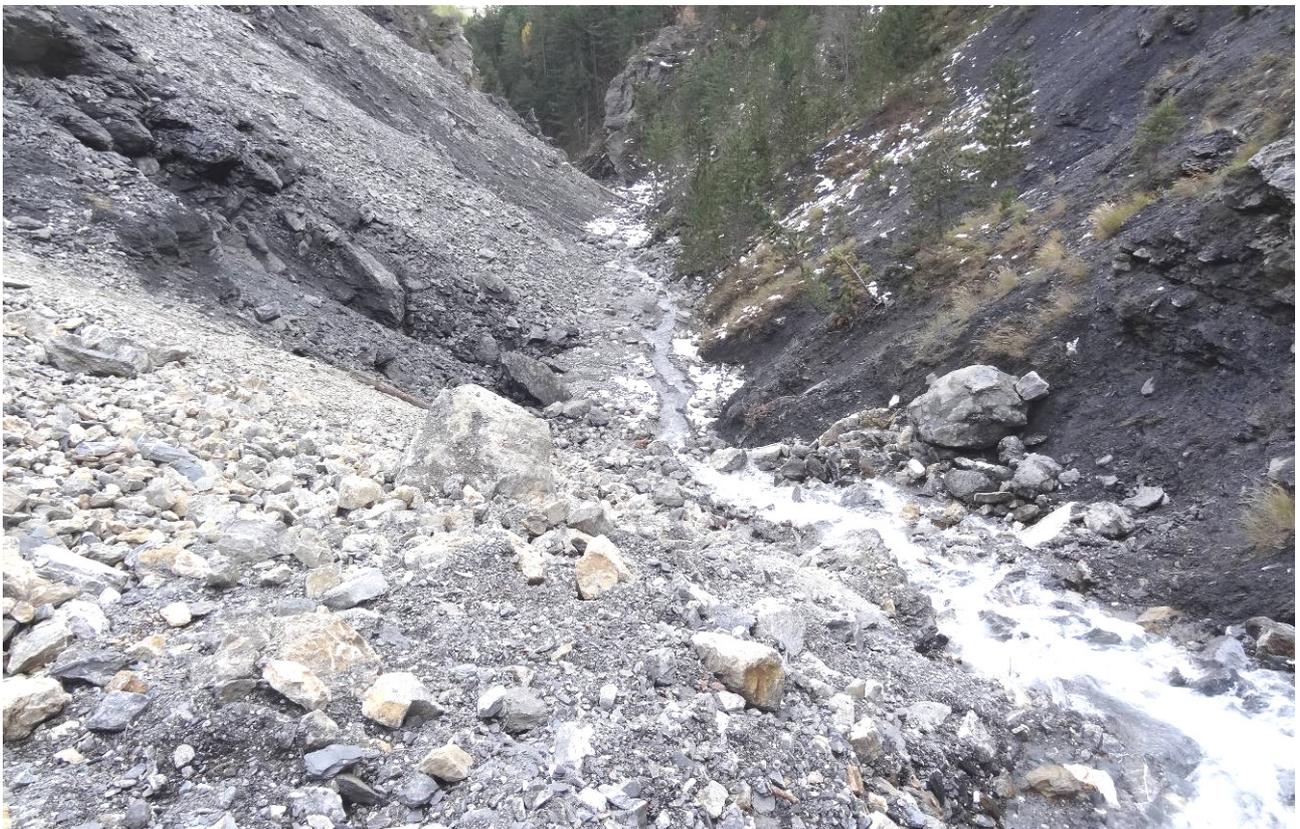
Photo 8 : Apports grossiers amont et partie centrale en décembre 2013.

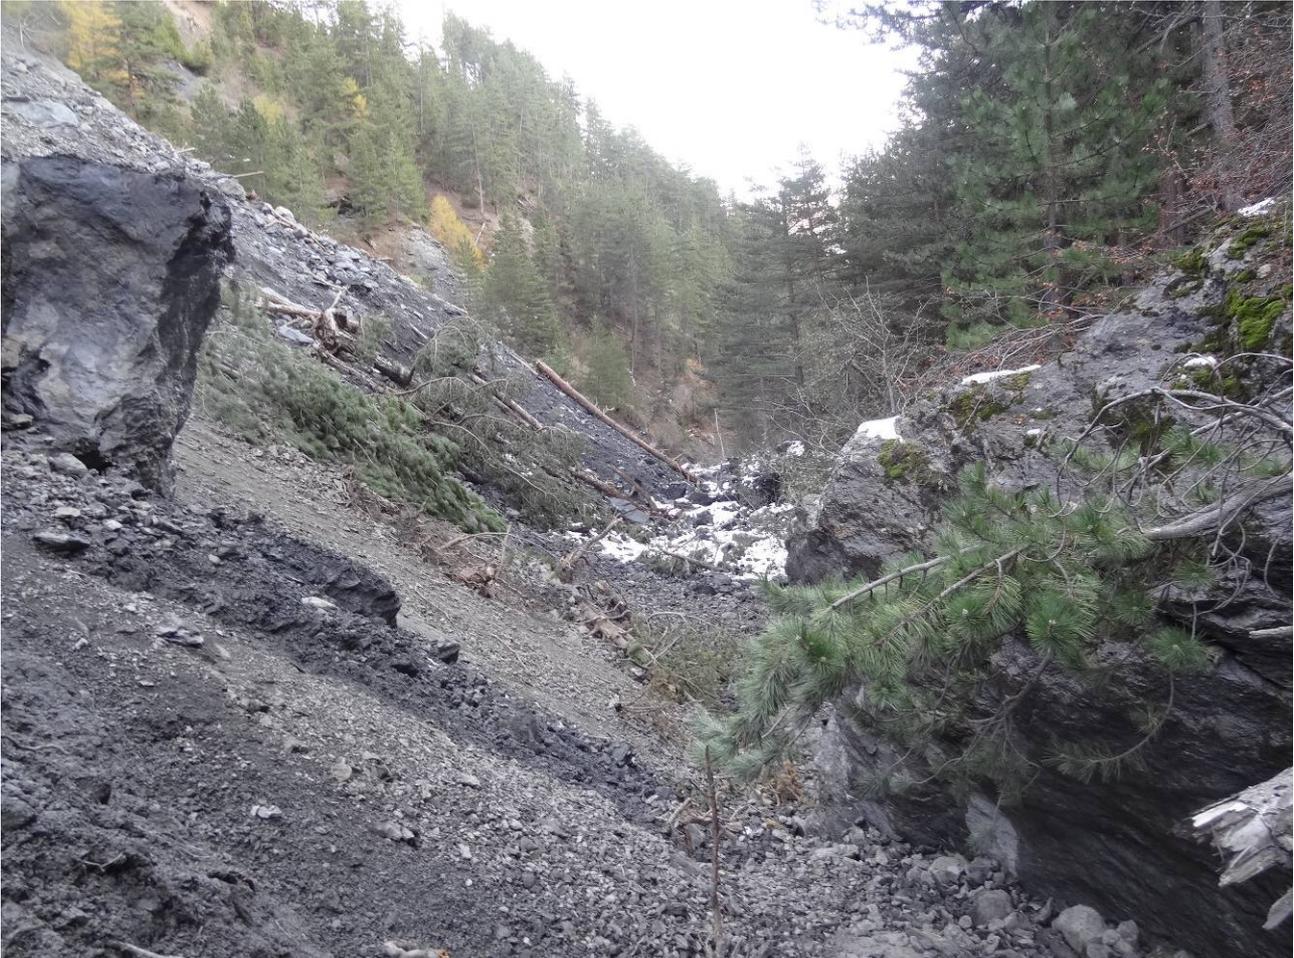
Photo 9 : Partie aval de la zone d'éboulement en décembre 2013.

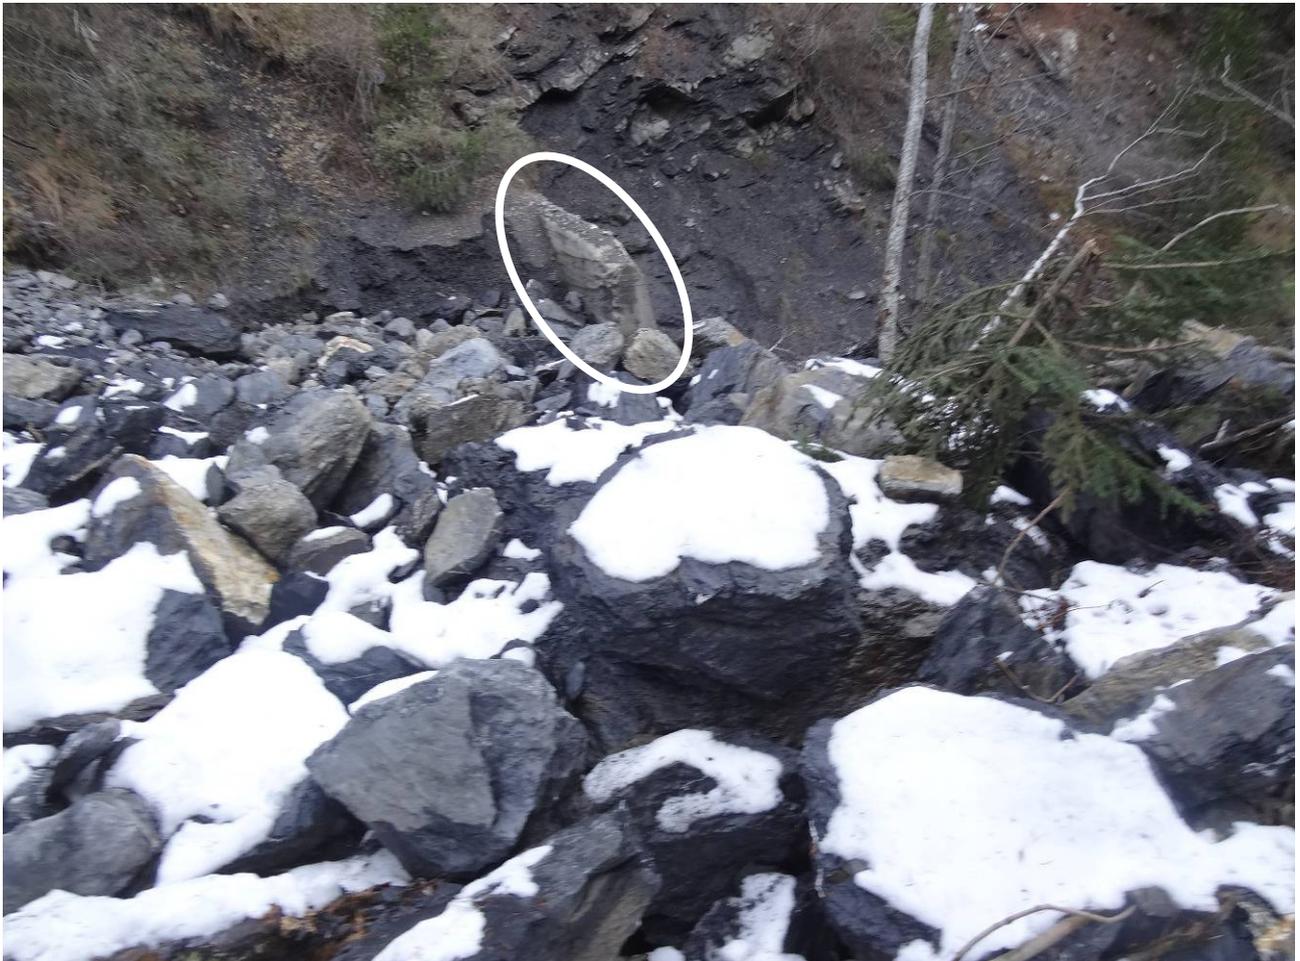
La photo suivante montre une partie du barrage RTM, dégradé mais apparemment totalement fonctionnel :

Photo 10 : Extrémité aval de la zone d'éboulement en décembre 2013.

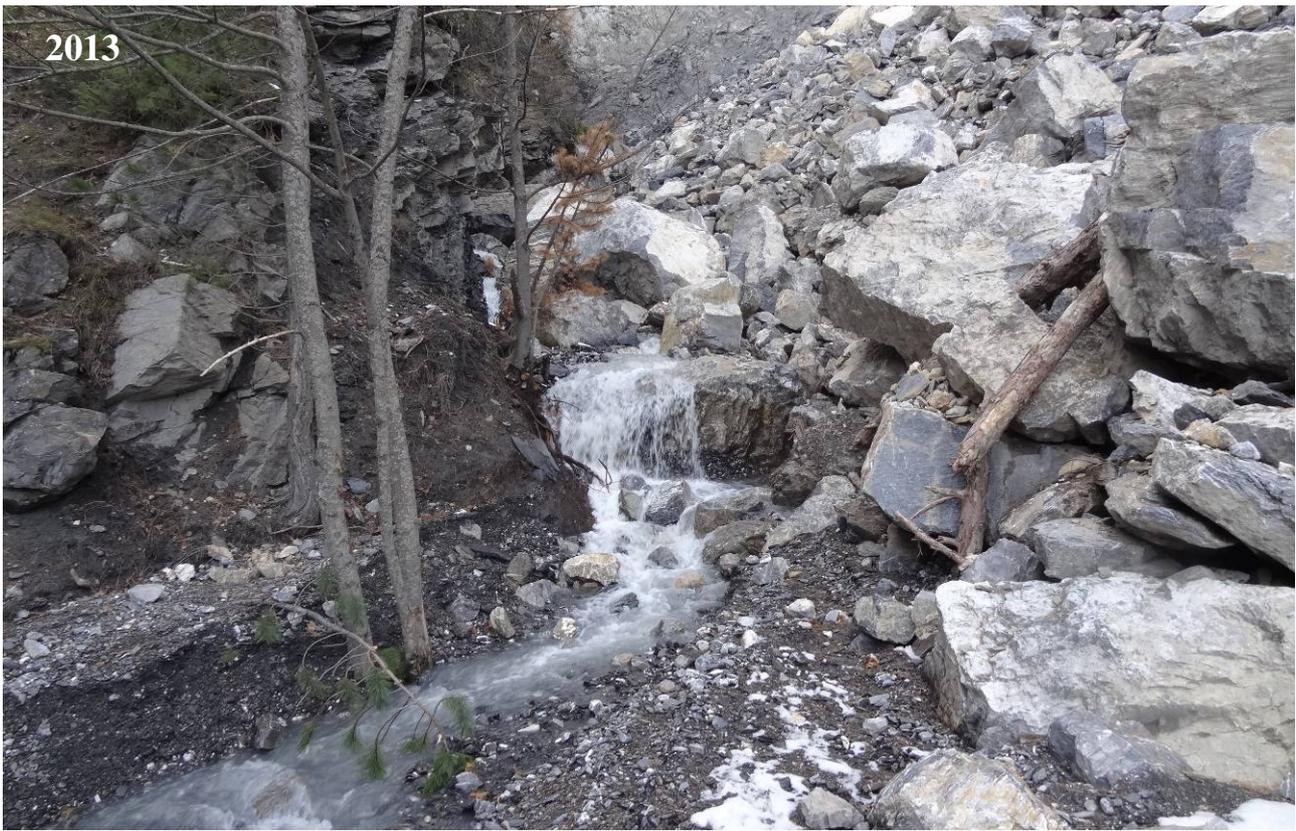
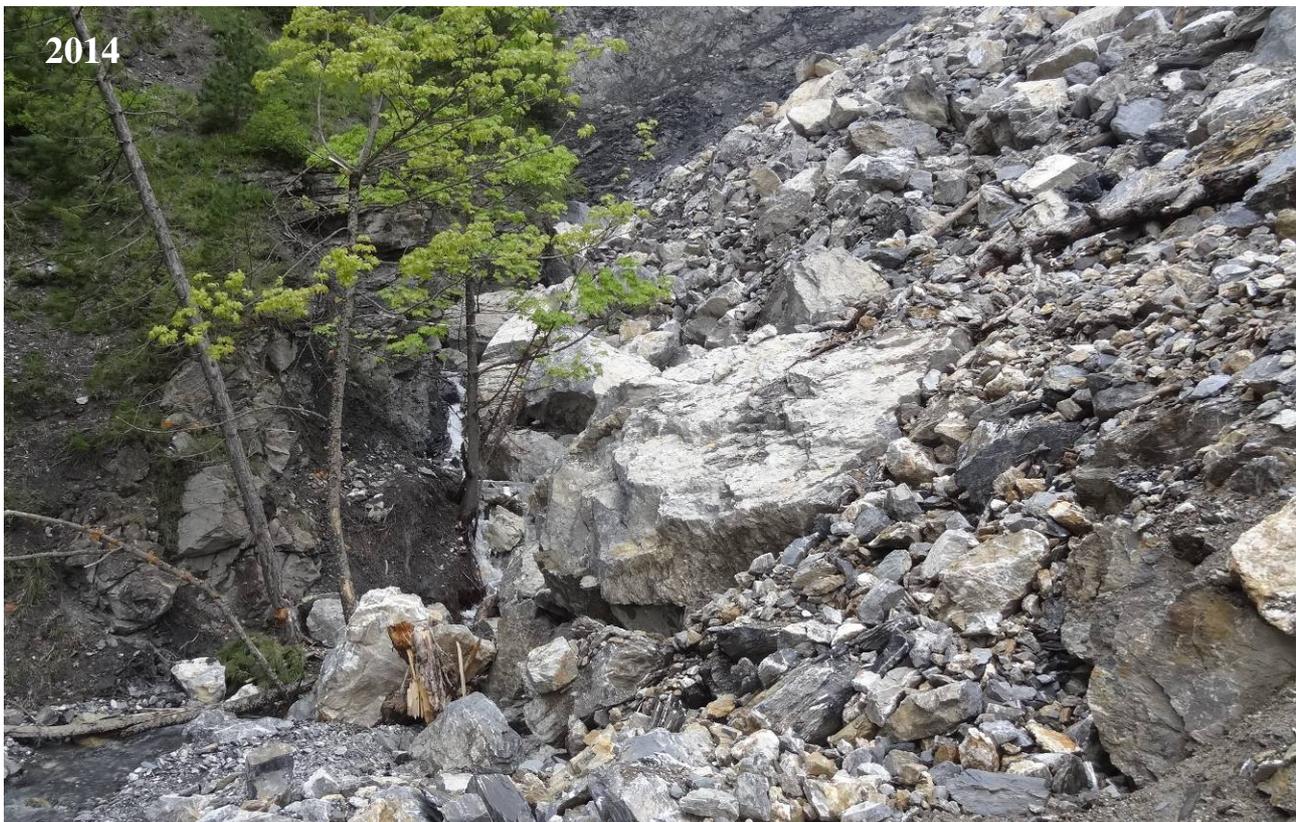
Par contre, la zone active amont parait avoir apporté des matériaux très grossiers et rétréci le lit :

Photos 11 & 12 : Évolutions récente dans la zone active amont.

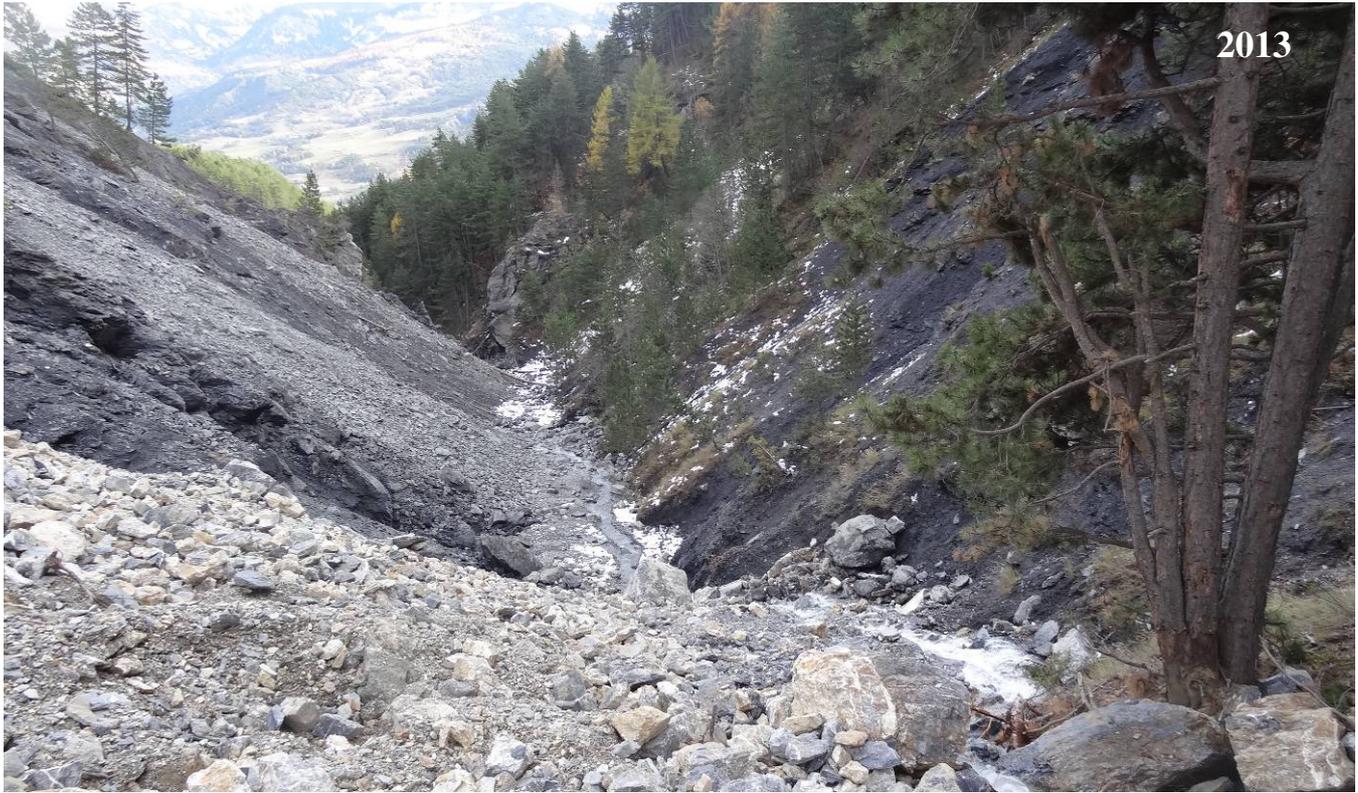
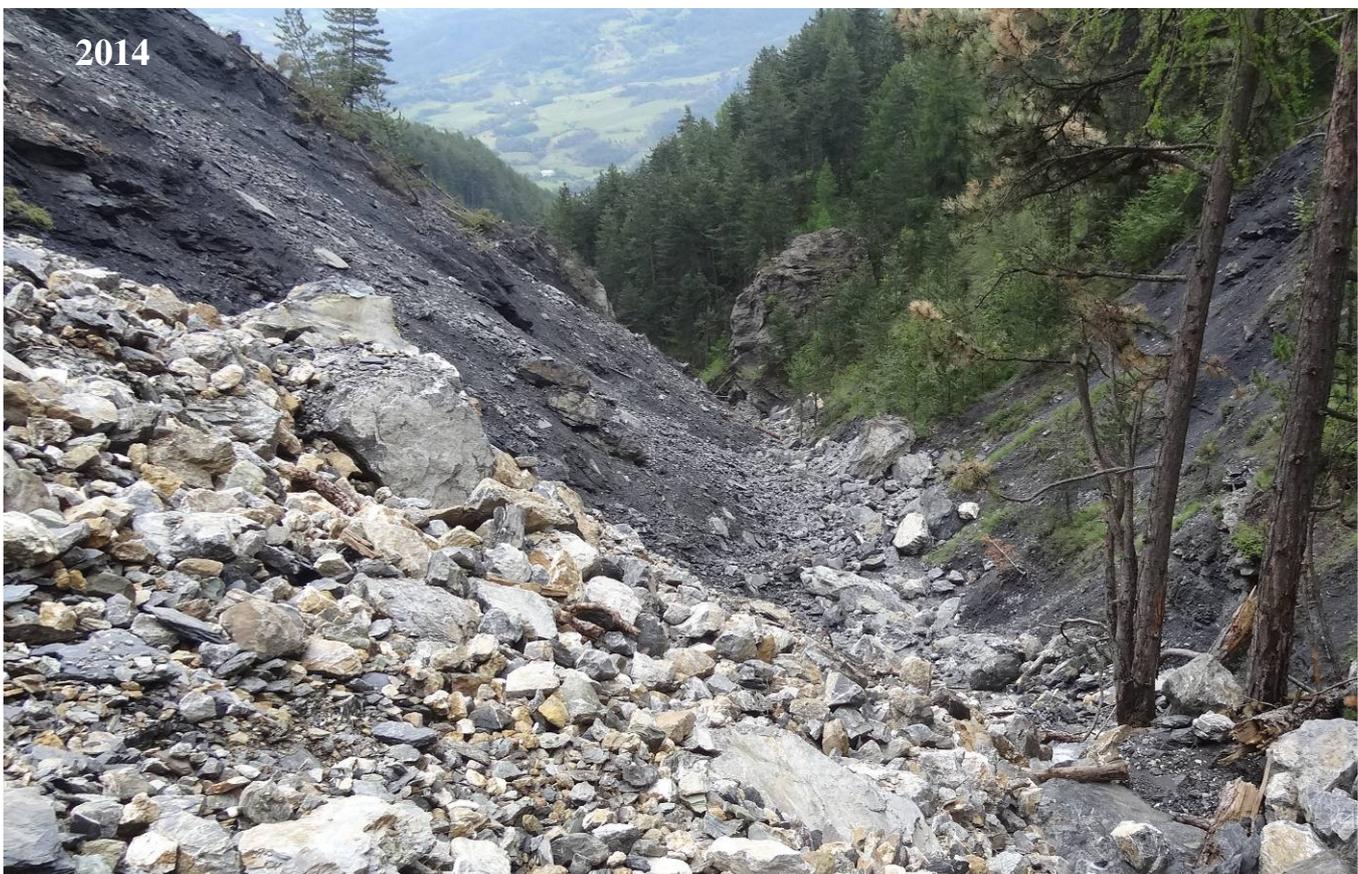
Comme indiqué par M. Truche, les évolutions du lit dans la partie centrale sont moins marquées même si des gros blocs sont descendus entre les deux visites, rétrécissant et pavant le lit :

Photos 13 & 14 : Apports de blocs dans la partie centrale.

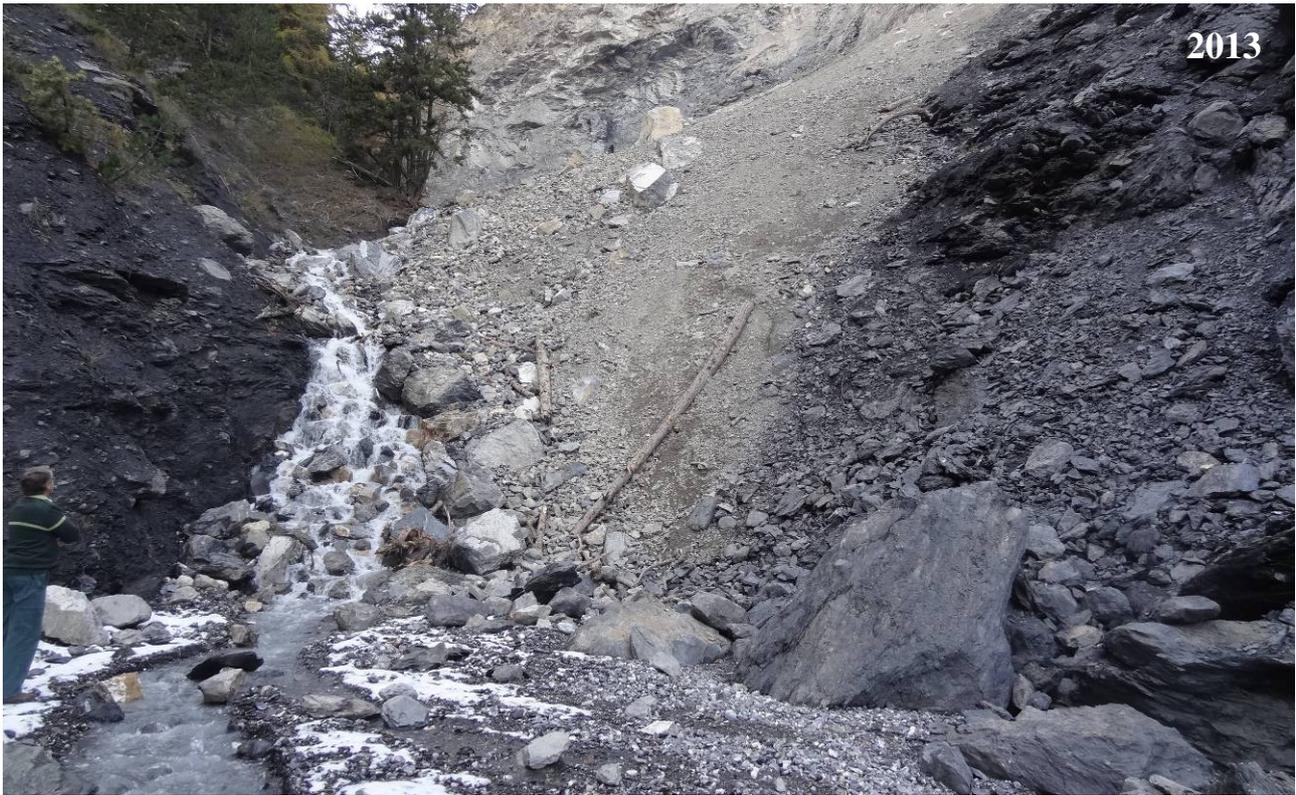
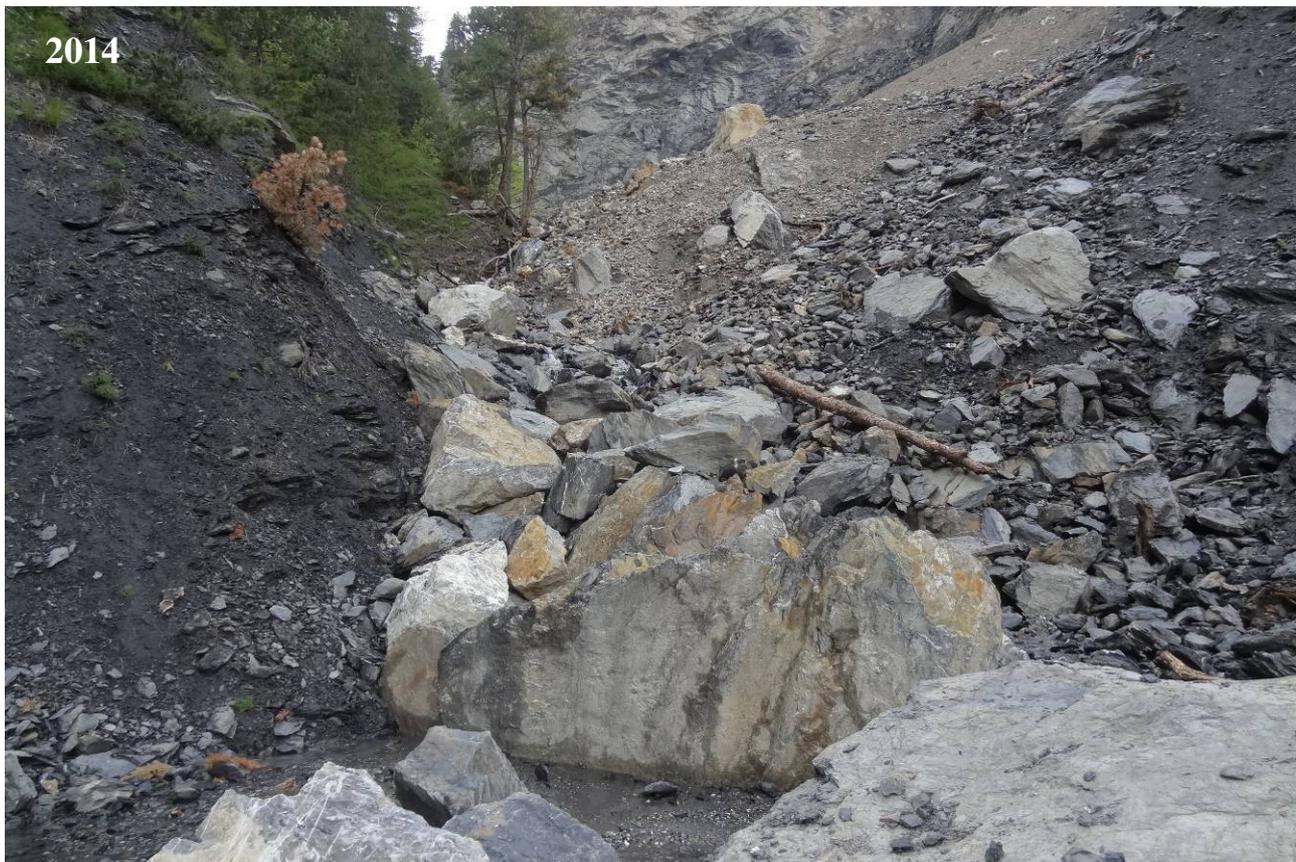
Ce comblement du lit par les gros blocs est très net sur les photos suivantes :

Photos 15 & 16 : Dépôts de blocs récent et recouvrement du lit.

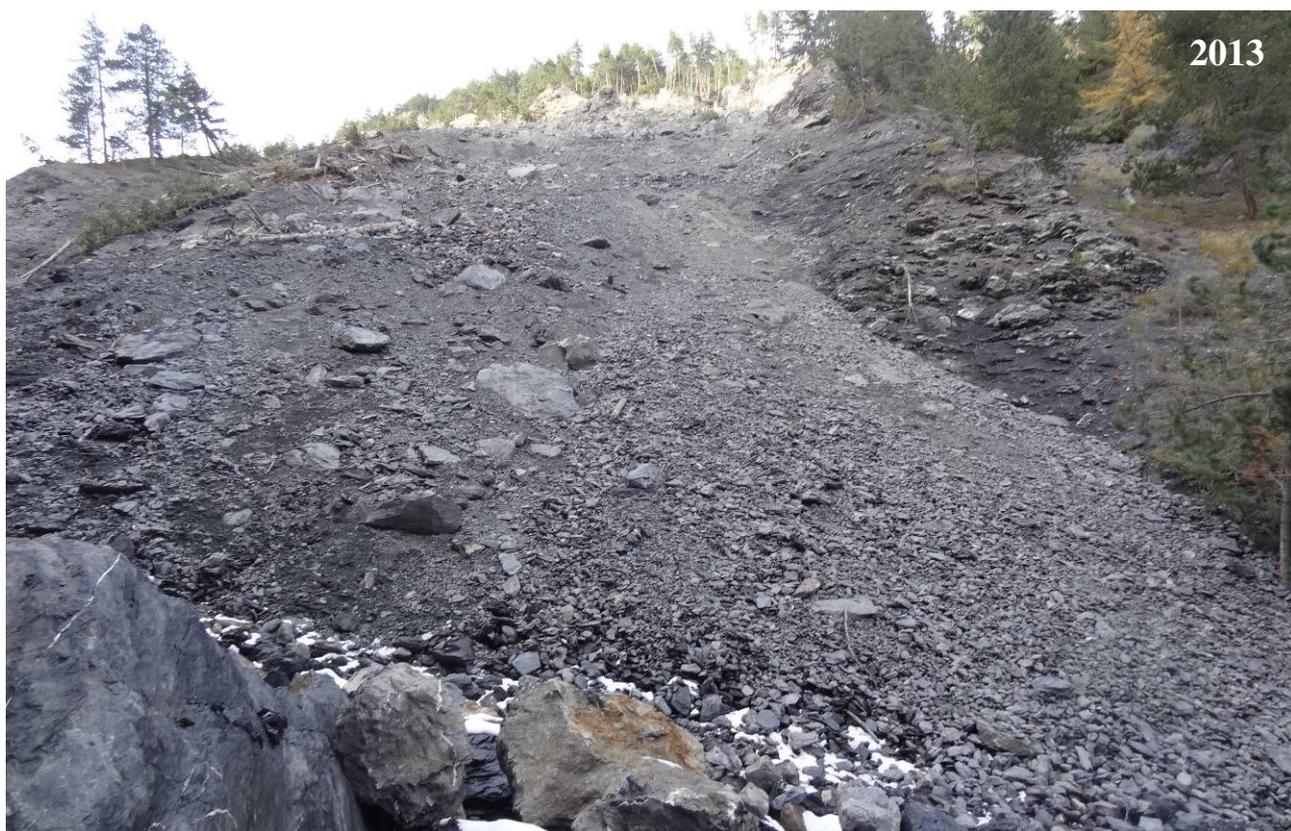
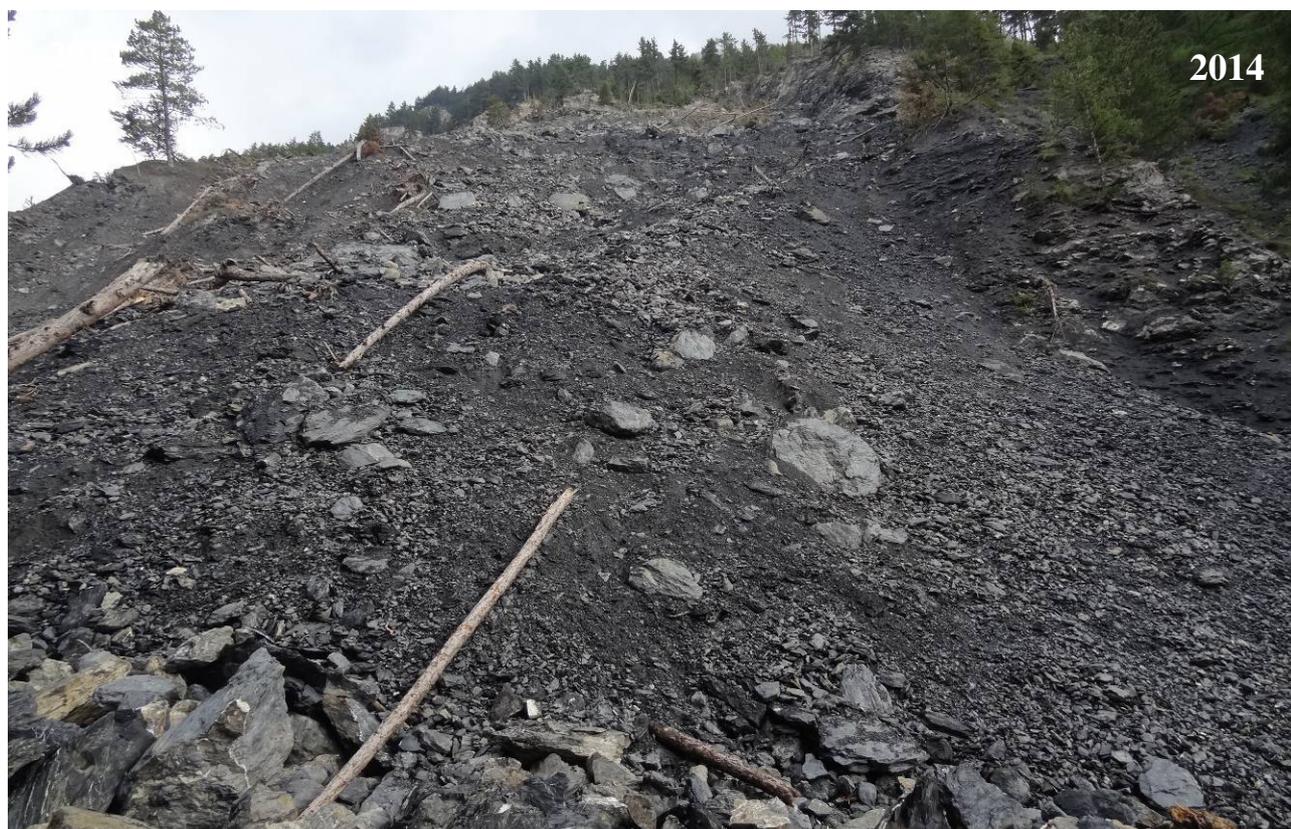
La partie aval montre finalement une évolution un peu moins marquée mais toujours significative :

Photos 17 & 18 : Évolutions récente dans la zone active aval.

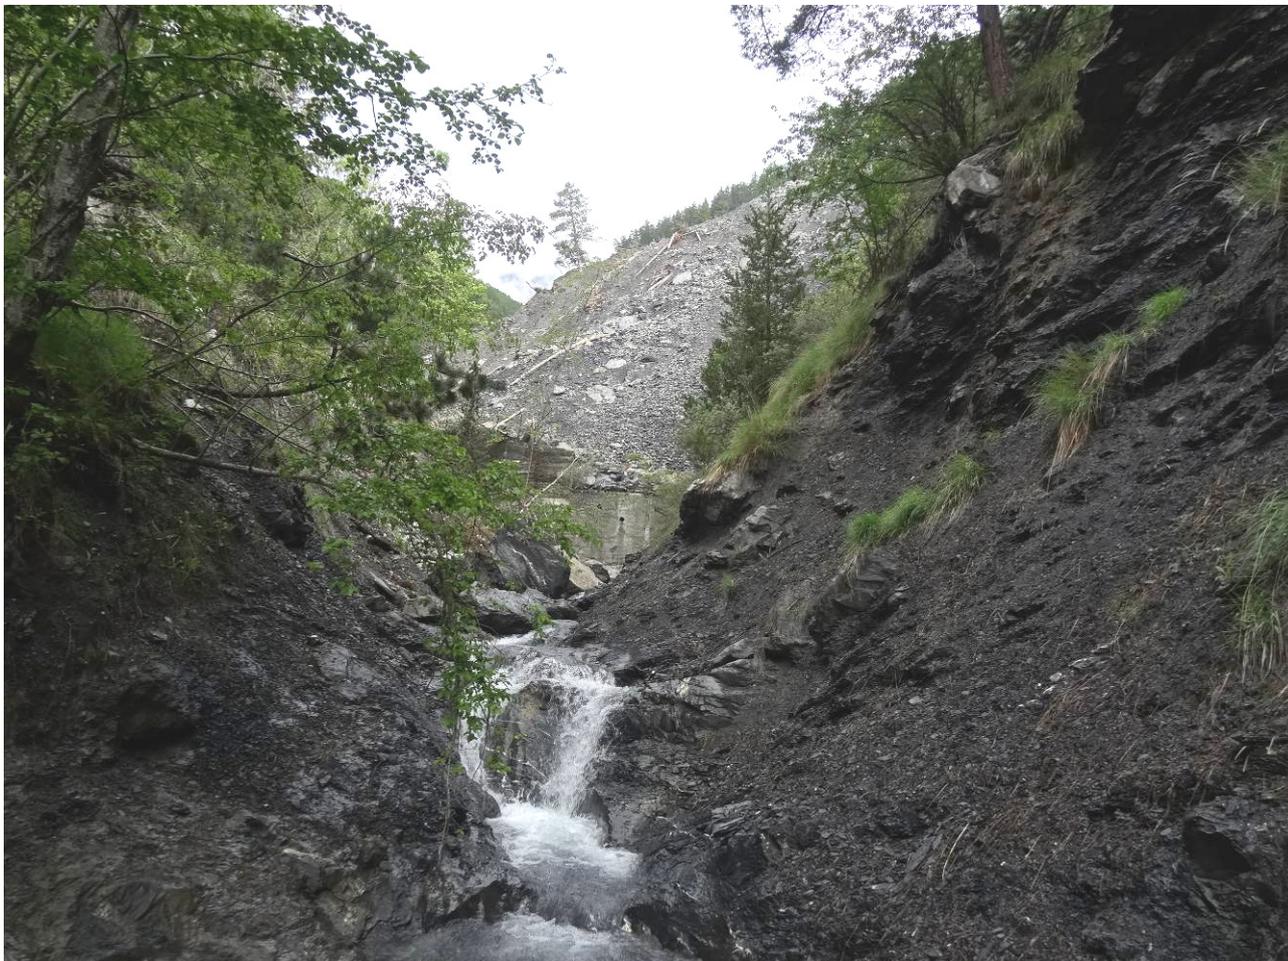
Photo 19 : Limite aval de l'impact actuel de l'éboulement.

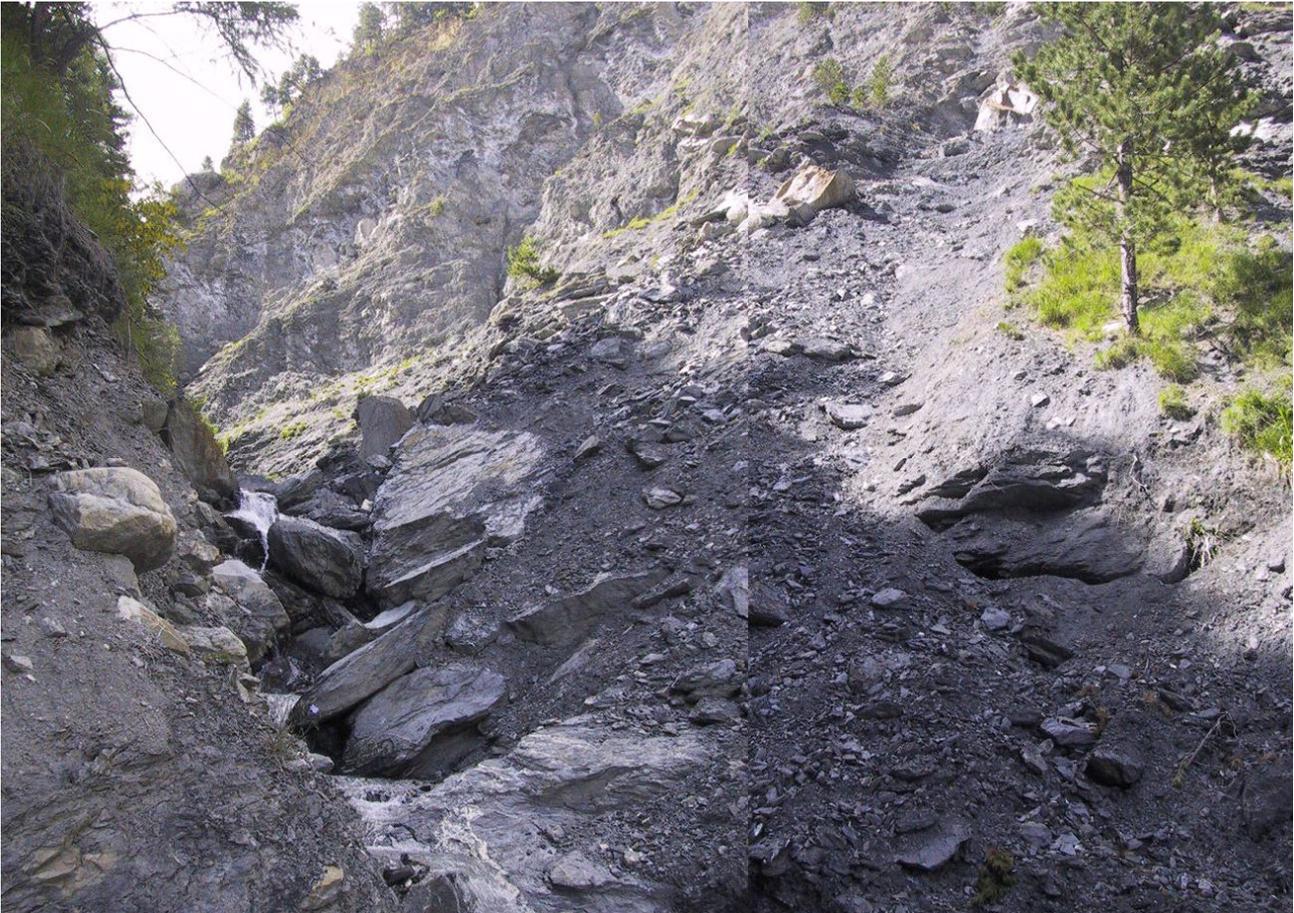
Photo 24 : Reprise des matériaux lors de la crue de 2003.
