Cartographie Informatrice des Phénomènes Naturels

Commune de Saint-Paul- sur-Ubaye

Rapport de présentation

Référence 19041381

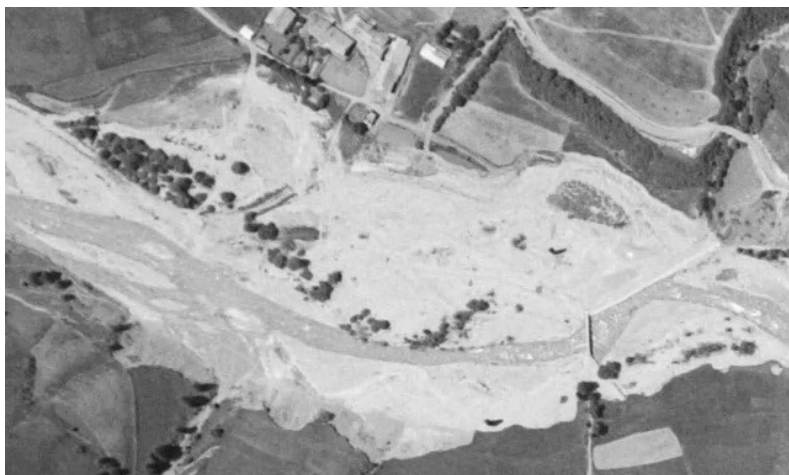
Le bas du hameau du Pont de l'estrech est soumis à un risque de divagation de l'Ubaye. Le lit majeur a en effet été fortement remanié lors de la crue de juin 1957 (Illustration 1). Une digue de protection a été érigée en rive droite à l'amont du village à la suite de la crue. Celle-ci, fondée sur les dépôts de la crue de 1957, et a dû faire l'objet de travaux de confortement, suite à l'affouillement (ETRM, 2005). L'ouvrage n'étant pas classé, il n'est pas pris en compte dans le zonage de l'aléa. À noter que des fluctuations importantes du fond du lit en juin 1994 ont conduit au déchaussement d'une pile du pont traversant l'Ubaye. Le bas du hameau est ainsi soumis à un risque fort de crue torrentielle (**T3**) par l'Ubaye.

Illustration 1: Photographie aérienne de 1962, montrant les traces de débordements de l'Ubaye au niveau du hameau du Pont de l'estrech

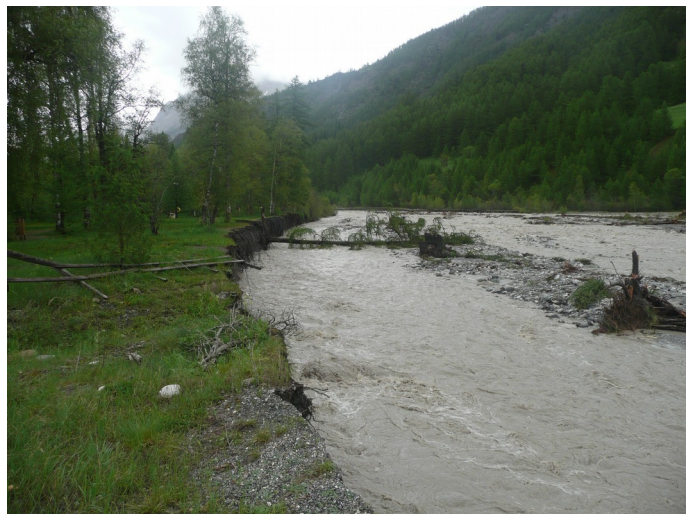
La berge du camping est également soumise à l'érosion de berges (**T3**), comme cela a été constaté au cours de la crue de mai 2008 (Illustration 2).

Illustration 2: Érosion de berge au niveau du camping de Saint-Paul-sur-Ubaye lors de la crue de 2008

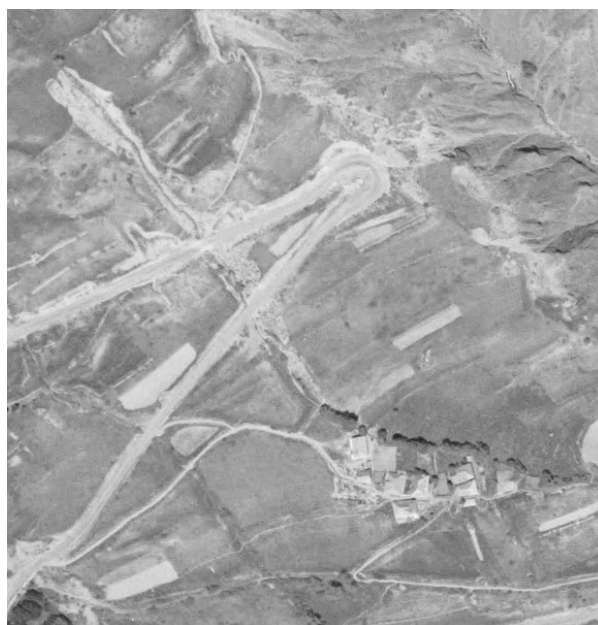
Illustration 3: Extrait de la photo aérienne de 1962 au niveau du hameau du Serre. La niche d'arrachement est visible dans le coin supérieur gauche de l'extrait.

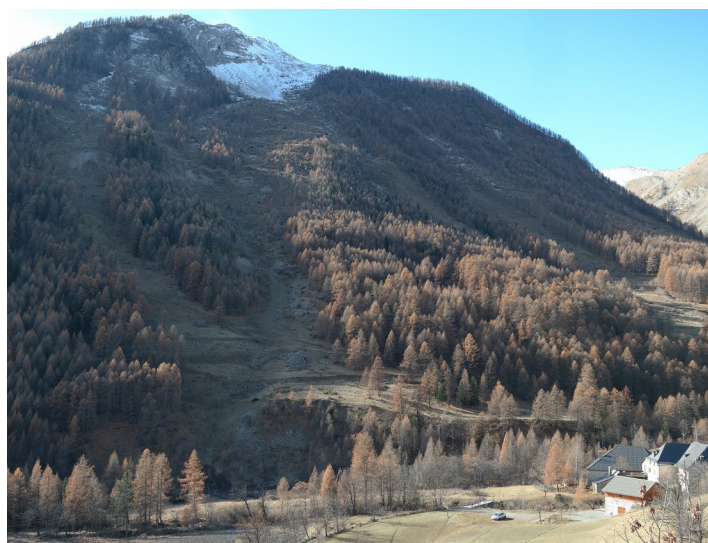
Le hameau est concerné par avalanche du Mélézen (CLPA 37) sur le versant opposé. Lors de la crue avalancheuse de l'hiver 2005-

Illustration 4: couloir d'avalanche du Mélézen (CLPA 37)

2006, une avalanche de neige humide aurait provoqué un dépôt jusqu'à 60 m au-delà du Riou Mounal en rive gauche, selon la notice CLPA. En 2000, le dépôt aurait atteint 5 à 6 mètres d'épaisseur dans le Riou Mounal. Enfin, en 1936, le souffle d'une avalanche mixte aurait endommagé la toiture et les fenêtres de la maison la plus basse du hameau et déposé des branchages sur la route départementale. Le bas du hameau est concerné par un aléa moyen d'avalanche (**A2**) selon l'avis RTM rendu dans le secteur. L'emprise de la zone de dispersion de l'aérosol (pression inférieure à 1 kPa) est traduite par un aléa faible (**A1**) suivant les témoignages connus (plâtrage de l'église et du cimetière).

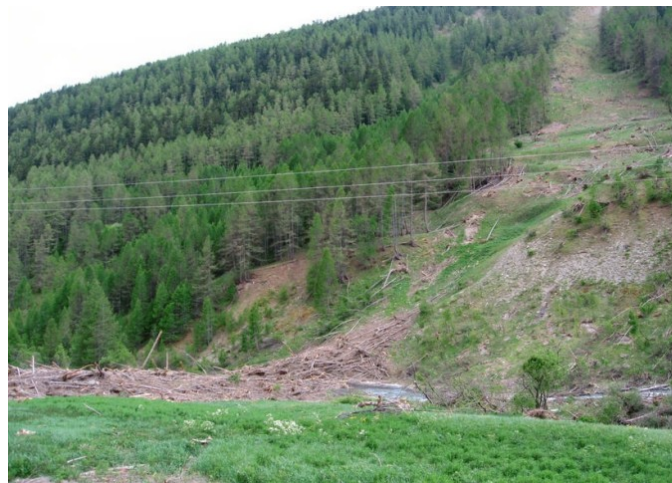
Illustration 5: Accumulation de bois dans le Riou Mounal suite à l'avalanche du Mélézen (ONF-RTM, non datée)

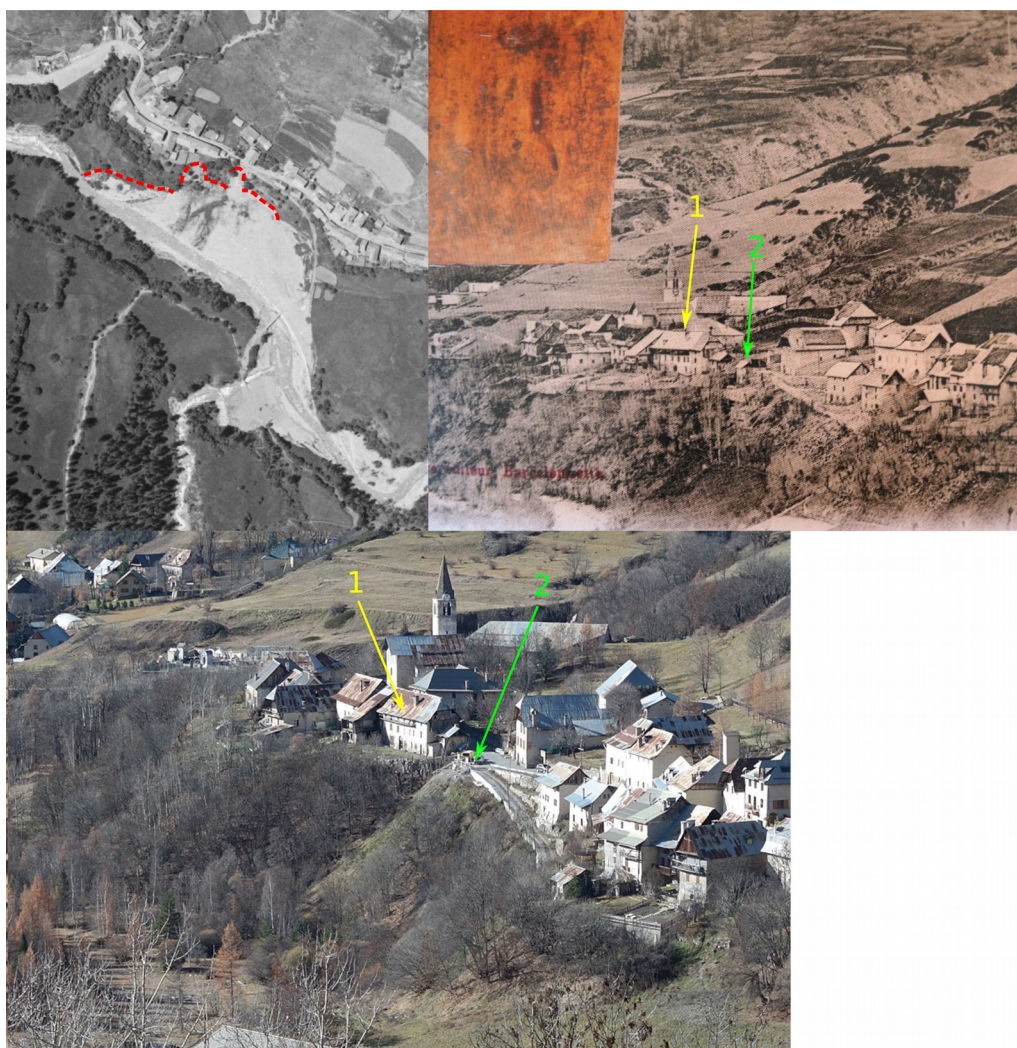
Le talus amont la route a connu un glissement de quelques mètres cubes (2 à 3 m³) en 2013-2014 au niveau du cimetière selon les représentants de la commune. Le mur du cimetière, assez haut (3 m environ), présente des signes de déstabilisation (mur penché). Au vu de la pente du talus à l'aval de la route, le talus est qualifié en aléa fort de glissement (**G3**).

Illustration 6: Glissement de Grande Serenne. En haut à gauche, un extrait de la photographie aérienne de 1962, où on observe plusieurs niche d'arrachement à l'aval des maisons (en rouge). En haut à droite, une photographie non datée du hameau avant 1957. En bas, la situation actuelle du hameau. On note sur la photographie ancienne, que les terrains en aval de construction 1 sont plus étendus que dans la situation actuelle, et qu'un mur de soutènement est présent, vraisemblablement au niveau de la niche d'arrachement du glissement. Le bâti 2, aurait été, d'après certain témoignages, détruit suite à sa déstabilisation par le glissement.

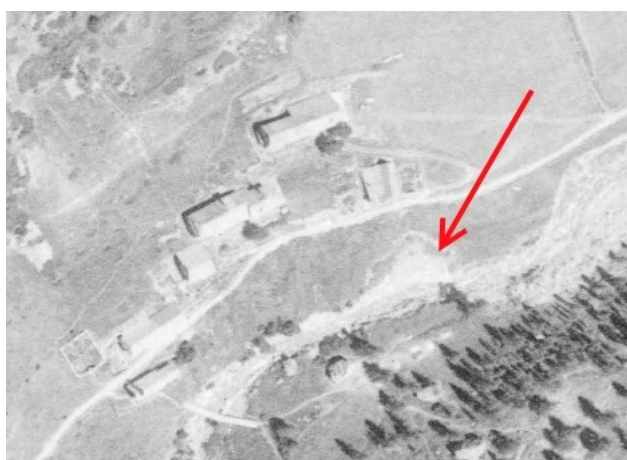
À l'extrémité est du hameau, un mur de soutènement présente des signes évidents de déstabilisation. La construction de la parcelle G-479 présente également des fissurations de son mur de soutènement aval et de sa façade le long de la voie communale. Ce secteur est d'autant plus sensible, qu'il est soumis aux attaques de berge du torrent. Un glissement de berge est visible sur la photographie aérienne de 1971. Ce secteur est traduit par un aléa fort de glissement (**G3**).

Illustration 8: Glissement de berge visible sur la photographie aérienne de 1971 à l'aval de la construction de la parcelle G-479

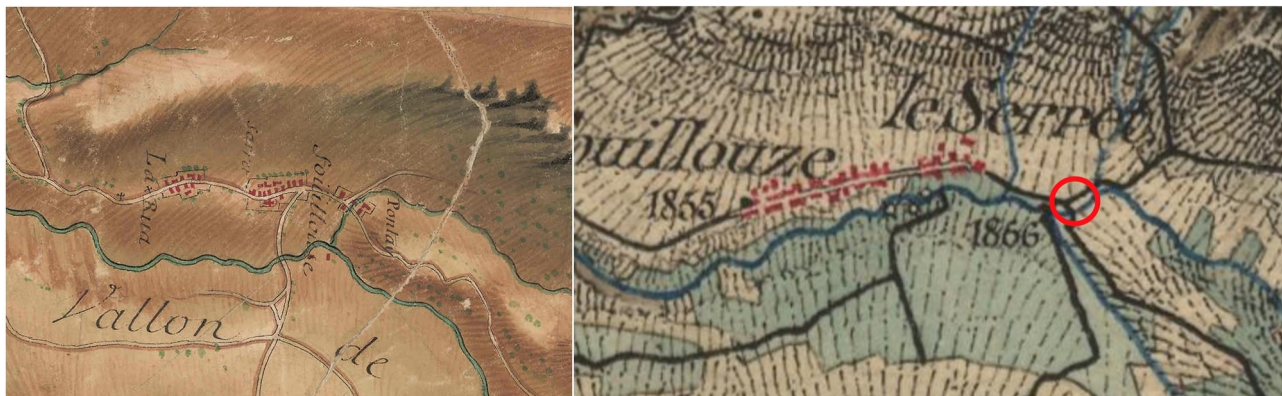
On notera que la carte de Bourcet, levée entre 1748 et 1754, et la carte d'état-major, levée en 1854, montrent la disparition d'un hameau (Pontay) entre ces deux dates. La carte de Cassini de 1740 confirme la présence d'un moulin sur le torrent à cette époque, emplacement déjà supposé de l'avalanche de 1706. Le cadastre et le cadastre napoléonien, levé en 1841, indiquent ce qui semble être assez clairement un canal de dérivation au niveau de la parcelle G290, ce qui semble confirmer l'implantation d'un moulin dans ce secteur. Il est donc possible d'envisager que l'événement de 1706 ait touché le hameau du Pontay.

Illustration 9: A gauche, la carte de Bourcet levée entre 1748 et 1754, montre un hameau nommé Pontay installé de part de d'autre du torrent du Gueit, sur lequel est installé un moulin (bâtisse indiqué en travers du cours d'eau). Sur la carte d'état major levée en 1854 (à droite), le hameau n'est plus cartographié.

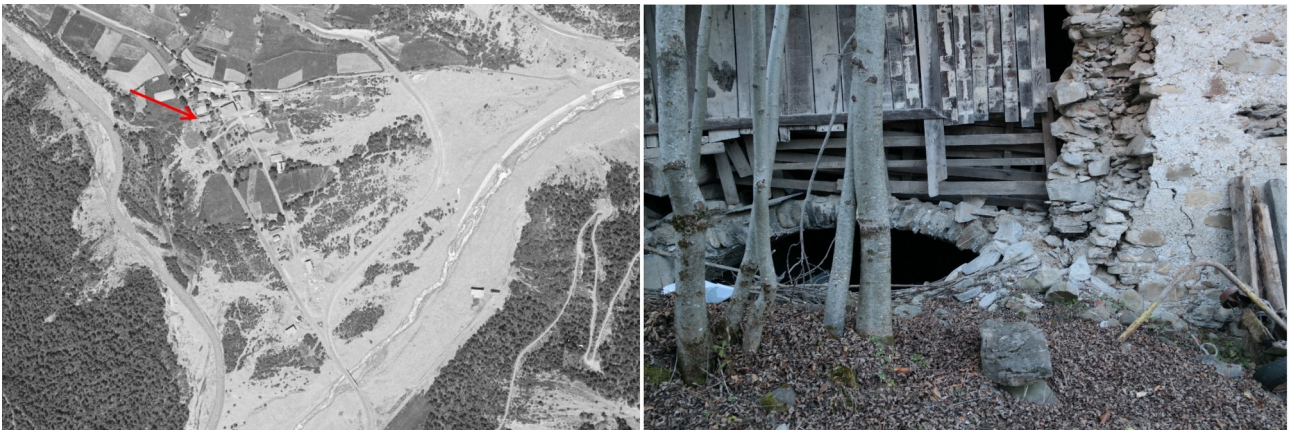
Illustration 10: A gauche, la photographie aérienne de 1962. A droite, le niveau de terrain actuel par rapport à l'ancienne entrée voûtée d'une construction du hameau (indiqué en rouge sur la photo aérienne). La hauteur comblée par les sédiments est d'environ 2 m. Il n'est pas certain que le comblement soit lié à la crue de 1957, il peut également être lié à une crue antérieure de l'Ubayette.

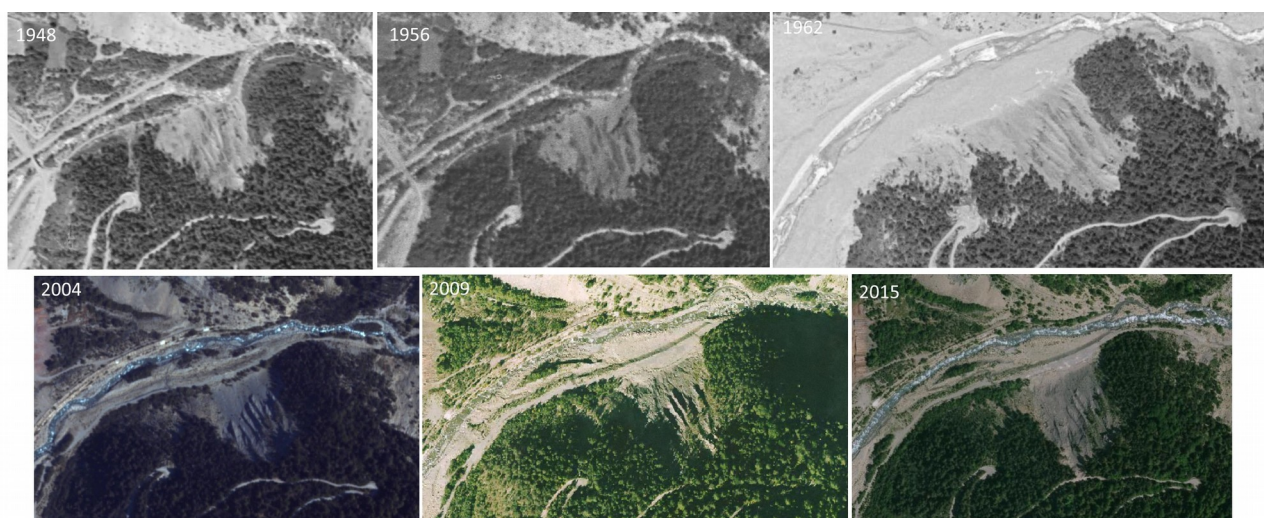
Illustration 12: Evolution du glissement en rive gauche de l'Ubayette, sur la rive opposé du système d'endiguement des Gleizolles. Entre 1956 et 1962, on observe un recul de la niche supérieure, vraisemblablement lié à la sape de l'Ubayette du pied du glissement. Entre 2004 et 2009, on n'observe pas d'évolution significative, mais l'érosion régressive remonte la tête du glissement de plus en plus proche de la route route stratégique, qu'elle atteint en 2015.

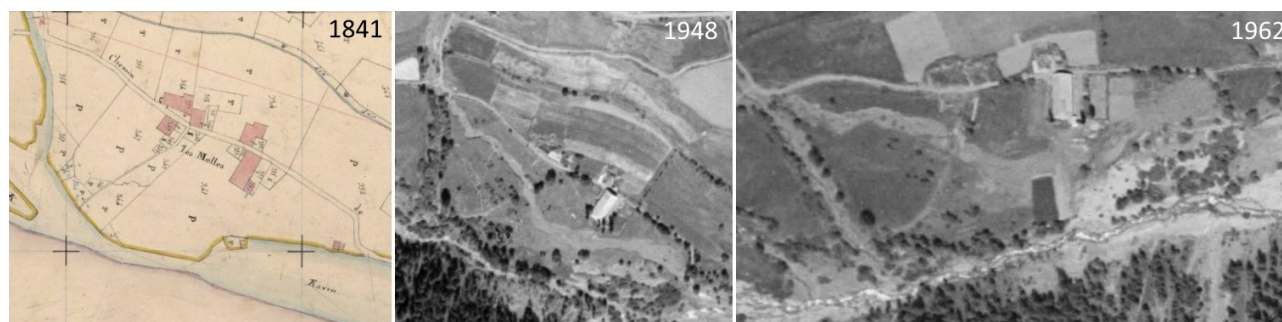
Aujourd'hui il ne subsiste qu'une seule habitation du hameau des Molles-Basses qui, sur la carte d'état-major levée en 1854, en comptait 5. Les archives du service RTM relatent qu'en juillet 1929, la crue du ravin, dans lequel auraient été déversés des déblais routiers par les Ponts et Chaussées, aurait recouvert les propriétés en aval de la route, envahissant des habitations. Les archives indiquent que le hameau des Molles Basses a été évacué, ce qui suggère que les habitations envahies sont bien celles de ce hameau.

Illustration 14: A gauche, le cadastre napoléonien de 1841; au centre la photographie aérienne de 1948 où l'on peut observer un chenal d'écoulement à partir du gué en direction de la construction. A droite, la photographie aérienne de 1962, ultérieure à la crue de 1957, où l'on observe des traces de débordement au droit du hameau.
