Commune  
de REILLANNE

ANALYSE DES RESSOURCES EN EAU

ETUDE DU CAPTAGE DE LA FARE

RAPPORT D'ETUDE HYDROGEOLOGIQUE

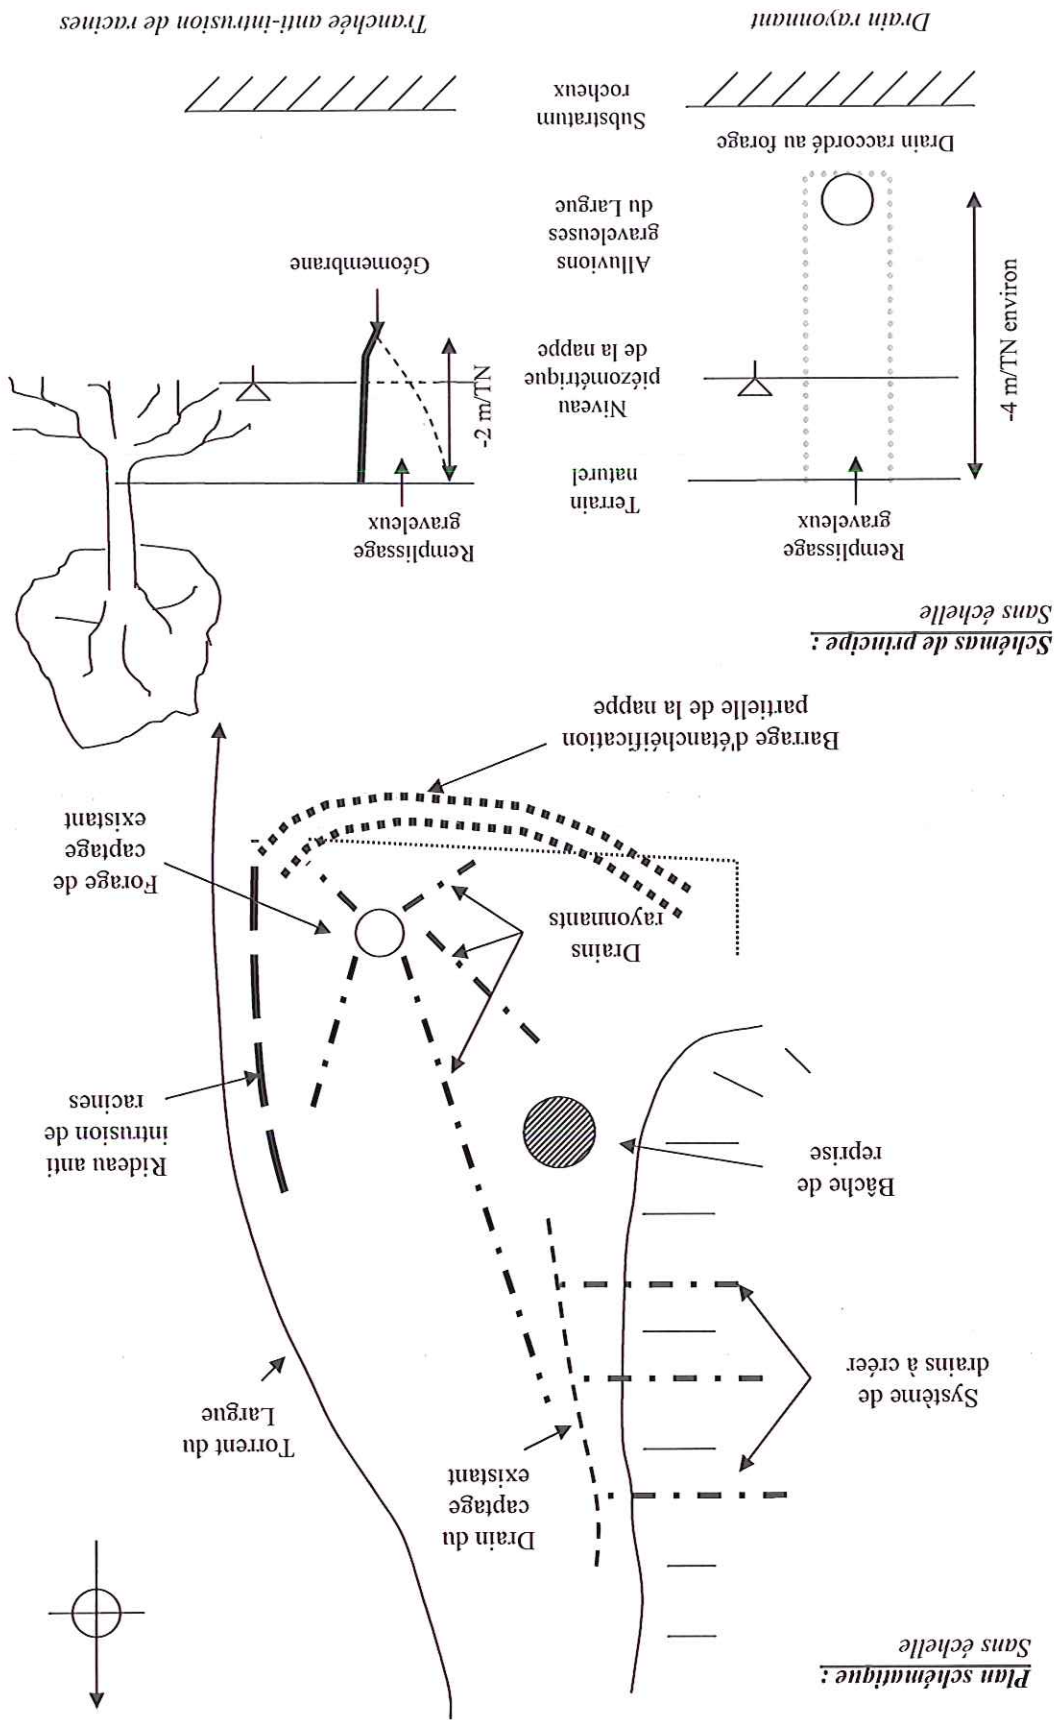
Plan schématique :  
Sans échelle

Schémas de principe :  
Sans échelle

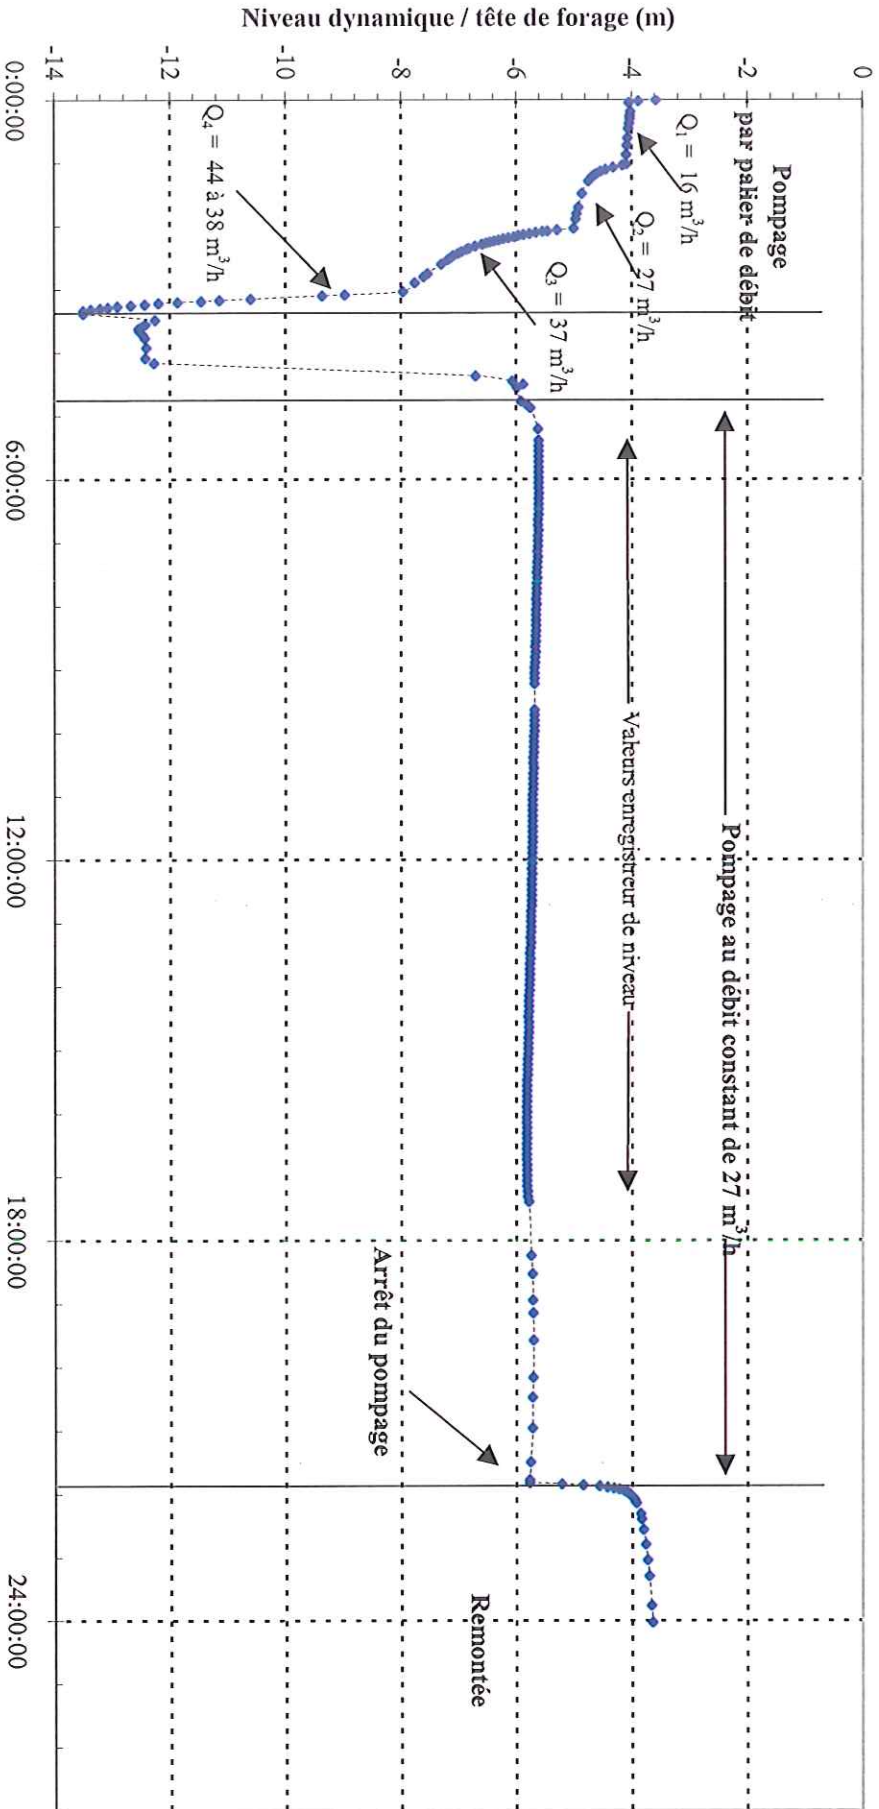
*Courbe de suivi des niveaux d'eau au forage de captage*

*Septembre 2007*

~ pour les paliers 1 et 2, menés respectivement à 16 et 27 m<sup>3</sup>/h, on considère que le niveau d'eau s'est entièrement stabilisé dans le forage de captage,

~ pour le palier 3, mené à 37 m<sup>3</sup>/h, la courbe d'évolution des niveaux d'eau s'assymptotise progressivement sans pouvoir atteindre la stabilisation au cours du palier alors que le niveau piézométrique de la nappe a atteint assez rapidement -8 m/TN,

~ pour le palier 4, mené dans un premier temps à 44 m<sup>3</sup>/h, la courbe de suivi des niveaux d'eau s'effondre brutalement et les valeurs mesurées approchent rapidement le niveau de pose de la pompe immergée. Pour éviter tout risque éventuel de dénoyage de la pompe, le débit a été ramené à 38 m<sup>3</sup>/h au bout de 21 minutes de pompage. Le niveau d'eau dans le forage tend à se stabiliser autour de -12,4 m/TN.

~ le niveau dynamique du forage se stabilise assez rapidement vers -5,7 m/TN,

~ le rabattement maximal atteint :  $\Delta_{max} = 2,18$  m,

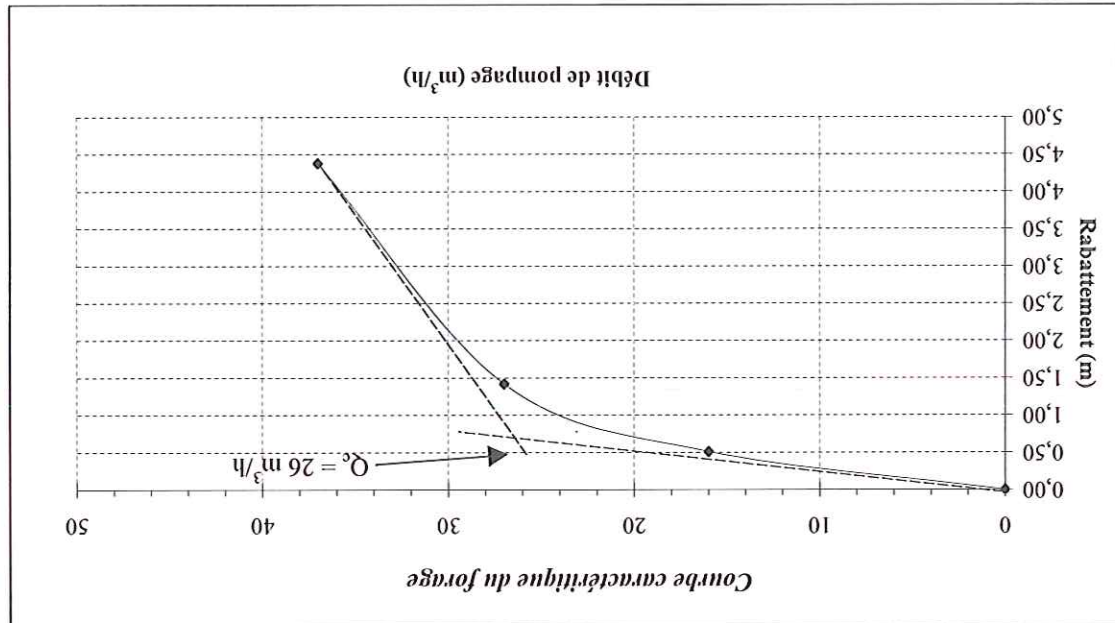
Détermination graphique du débit critique :

$Q^c = 26 \text{ m}^3/\text{h}$
---------------------------------

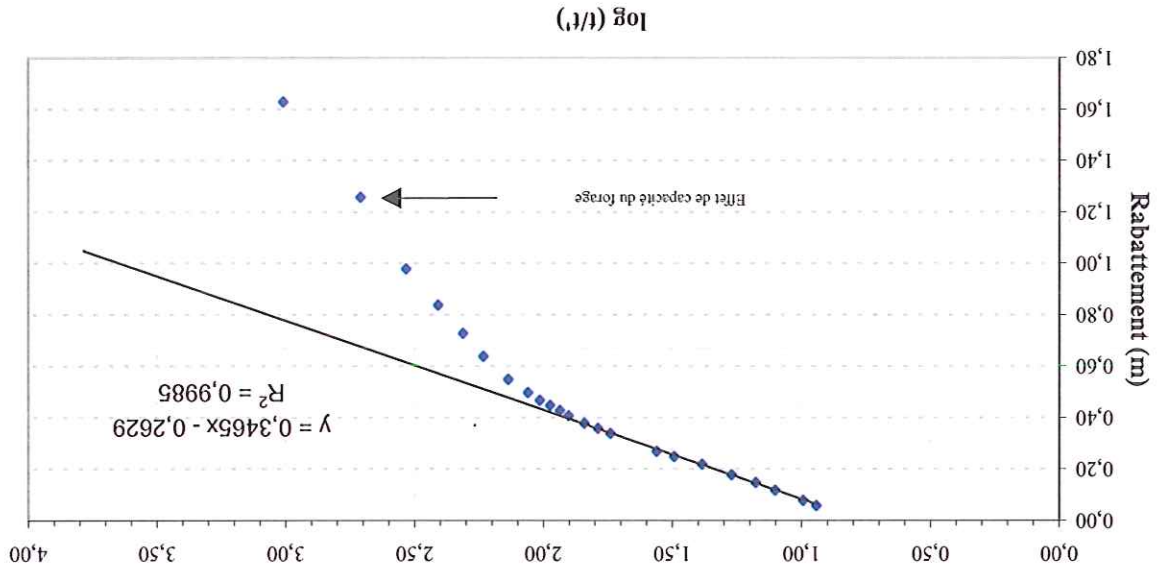
$T = 3,96E-03$ $\text{m}^2/\text{s}$
---

*Courbe de remontée*

– transmissivité moyenne de l'aquifère :  $T = 2,95.10^{-3} \text{ m}^2/\text{s}$ ,

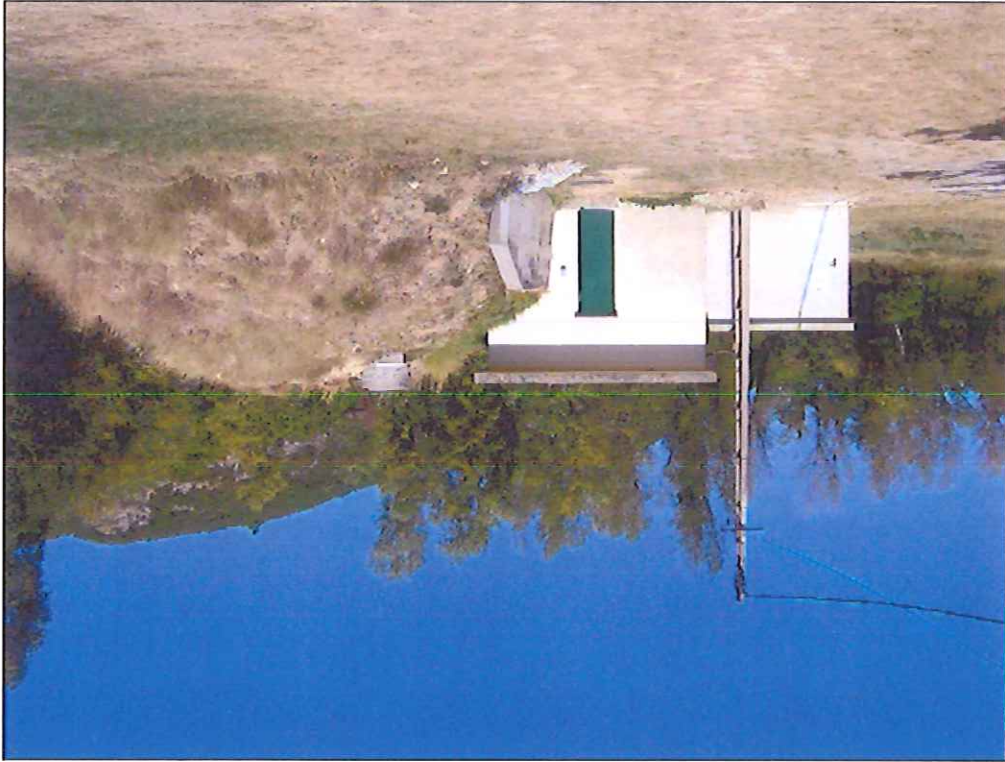
*Photo 2 : Local technique et bache de reprise*

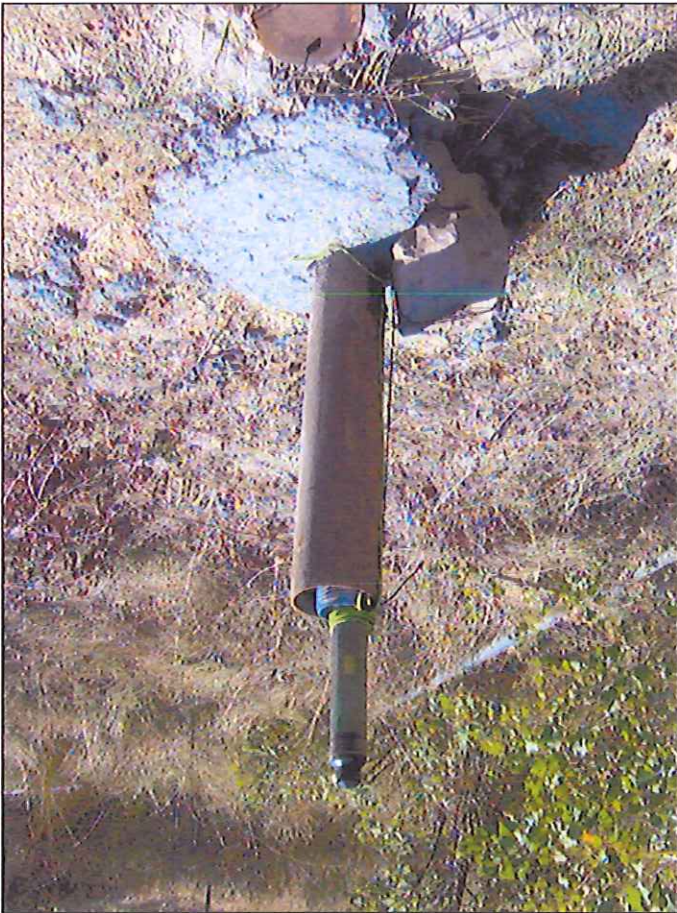
*Photo 3 : Piézomètre équipé d'un enregistreur de niveau bulle à bulle de OTT*

- une des pompes immergée ( $Q = 60 \text{ m}^3/\text{h}$  avec HMT de quelques mètres) en place dans le forage,
- vanne 1/4 de tour de limitation des débits en place dans la chambre de captage sur la canalisation de refoulement,
- un compteur de production, en place sur la canalisation de refoulement,
- sonde électrique pour mesures piézométriques,
- enregistreurs de niveau Orphimèdes de OTT (système bulle à bulle).

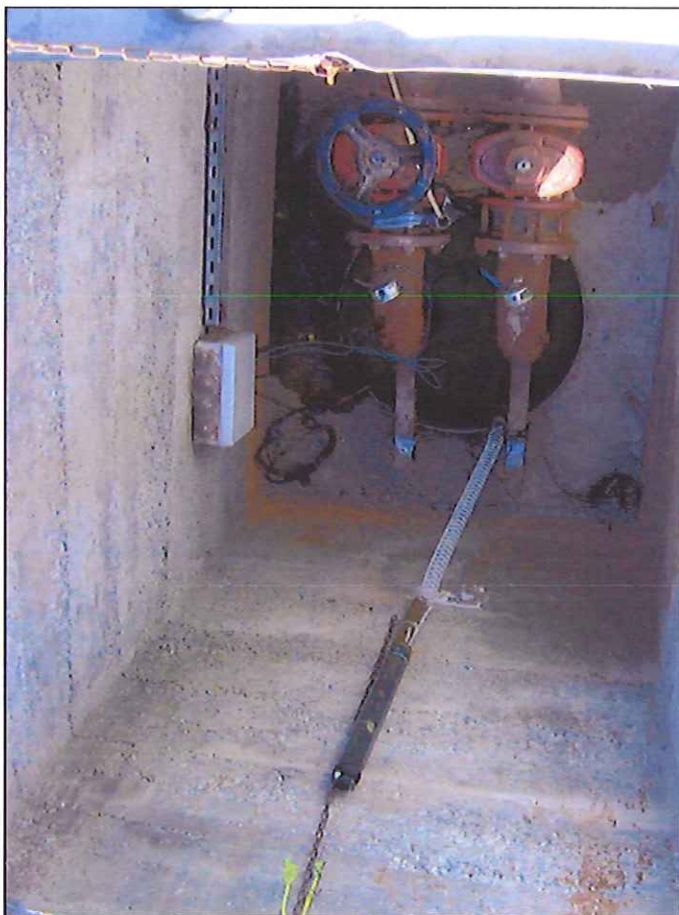
Photo 5 : Tête du puits de captage
