# SCHEMA DIRECTEUR DE LUTTE CONTRE LES INONDATIONS ET DE RESTAURATION ECOLOGIQUE DES COURS D'EAU EN GESTION PROPRE

## PROGRAMME PLURIANNUEL DE RESTAURATION ET D'ENTRETIEN DES COURS D'EAU

#### DIAGNOSTIC HYDROBIOLOGIQUE ET MORPHOLOGIQUE

Diagnostic hydrobiologique et morphologique des torrents de Corbières et du Chaffère, des ravins de Drouille et des Couquières et du ruisseau de Ridau

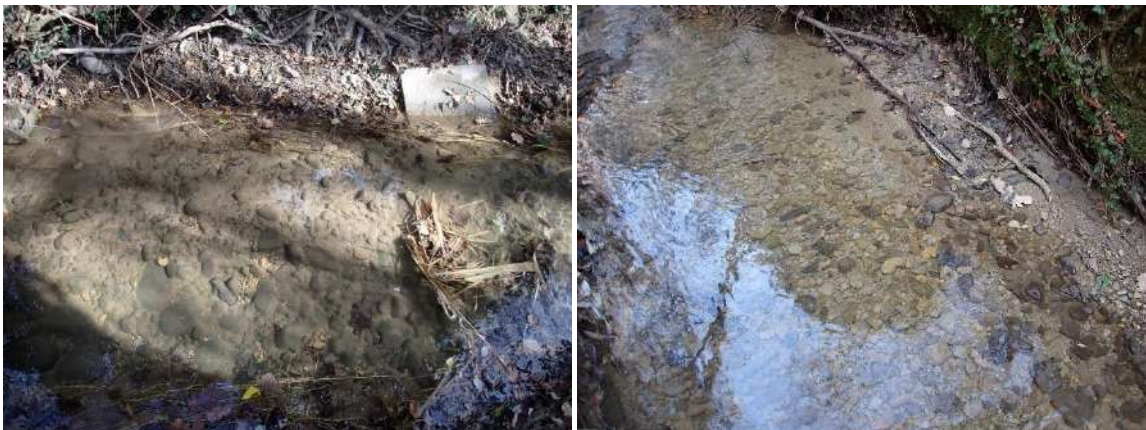
Les écoulements sont homogènes et la lame d'eau faible : ils sont représentés majoritairement par du **plat courant**.

Figure 13 : Substrat colmaté et encroûté (à gauche). Substrat majoritaire de type pierres/galets et écoulement majoritaire de type plat courant (à droite).

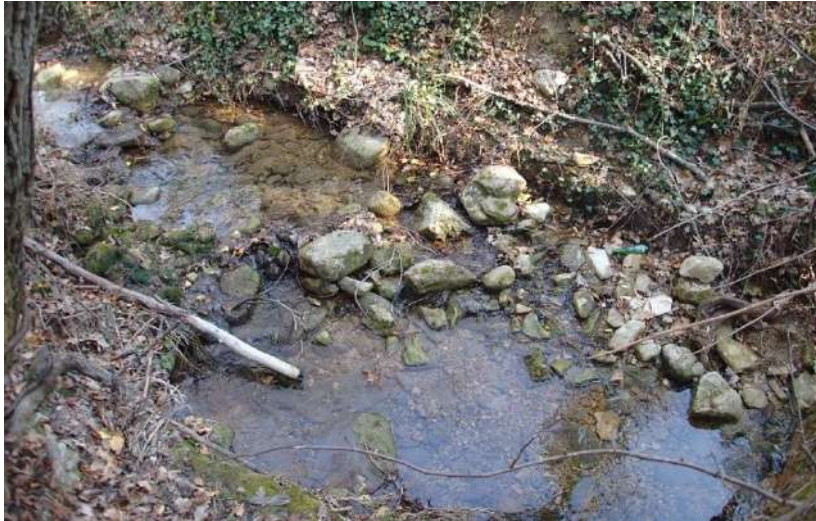
Les écoulements sont plus diversifiés mais la hauteur de la lame d'eau reste faible. L'écoulement le plus représenté est le **plat courant** entrecoupé de nombreux petits radiers.

Figure 14 : Substrat majoritaire de type pierres/blocs.

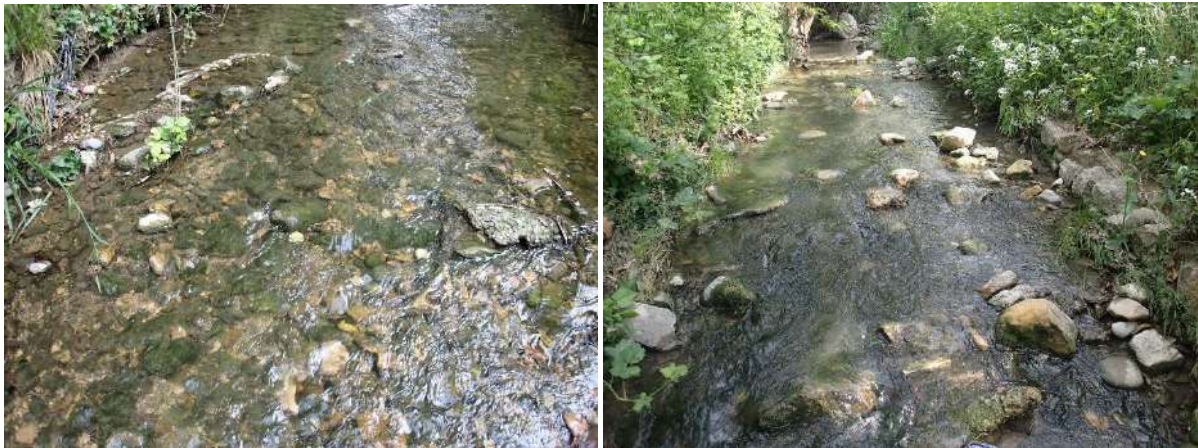
Les écoulements sont relativement homogènes sur ce cours d'eau et la hauteur de la lame d'eau est globalement faible. En revanche, de nombreuses fosses sont dénombrées en aval des seuils les plus conséquents, relativement nombreux. L'écoulement majoritaire est de type **plat courant**.

Figure 15 : Ecoulement majoritaire de type plat courant et substrat majoritaire de type pierres/galets, en alternance avec des blocs.

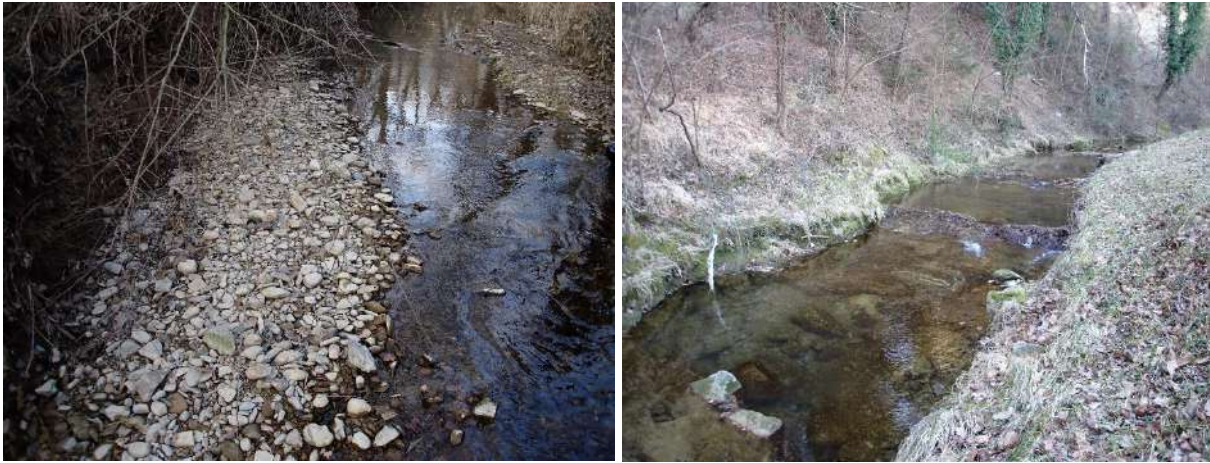
L'écoulement majoritaire est représenté par un **plat lentique** avec des ruptures de pente ponctuelles mais régulières.

*Figure 16 : Substrat majoritaire de type pierres/blocs avec présence de tronçons à roche mère apparente. Ecoulement majoritaire de type plat lentique.*

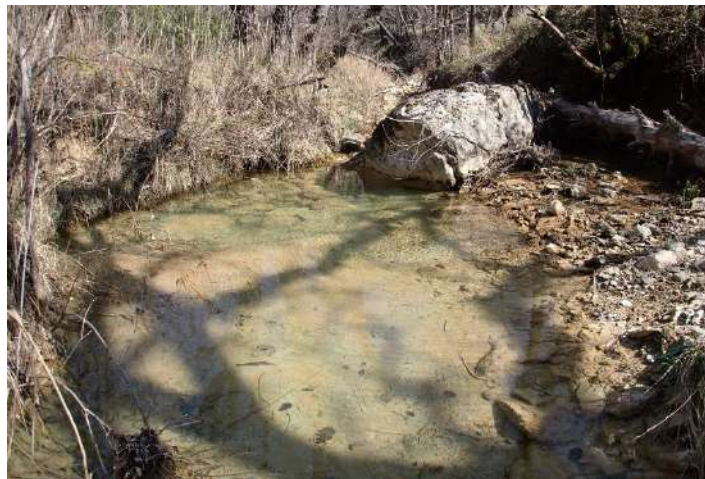
*Figure 17 : Partie amont du cours d'eau caractérisée par un substrat de type blocs/roche mère.*

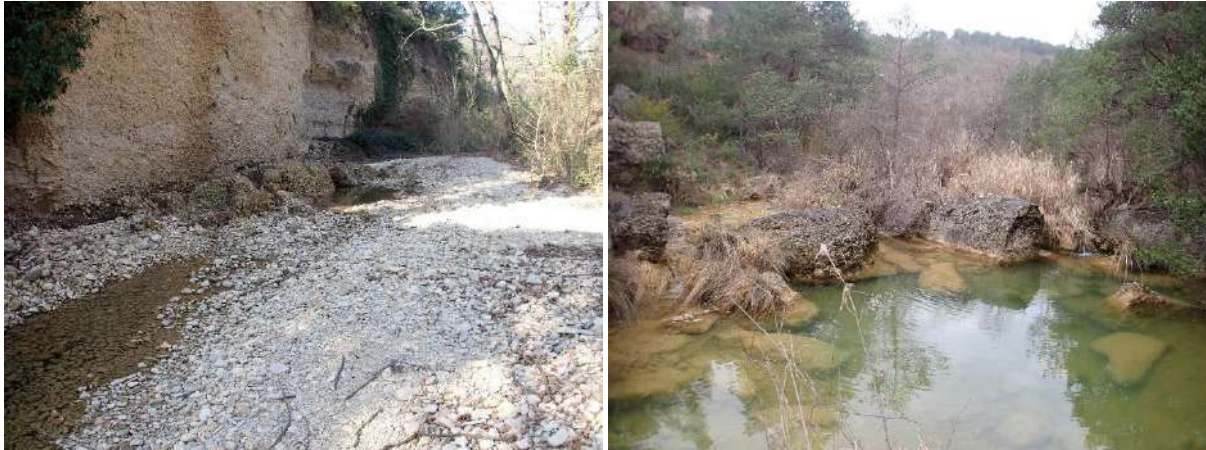
L'écoulement majoritaire est de type **plat lentique** alterné de nombreuses fosses (notamment dans la portion intermédiaire des gorges du Trou du Loup).

Figure 18 : Partie aval caractérisée par un substrat de type pierres/galets issus du des formations géologiques de type poudingue (à gauche). Substrat majoritaire de type roche mère/blocs et écoulement majoritaire de type plat lentique (à droite).

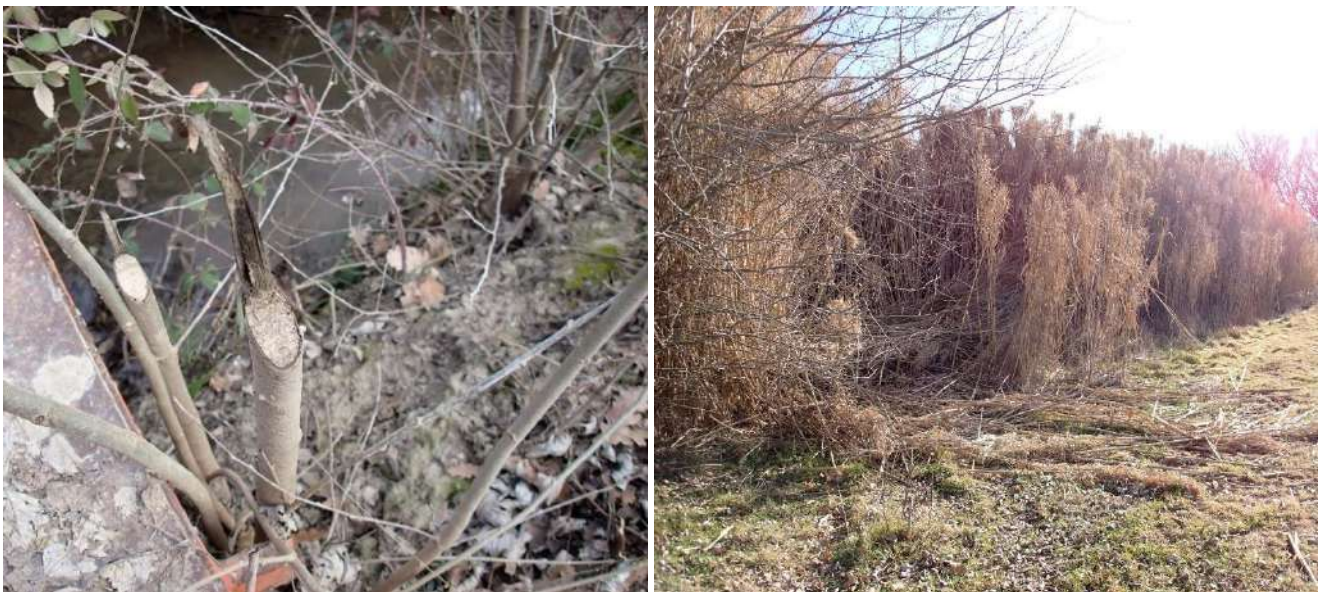
- **Sur le ruisseau de Ridau**, malgré un débit relativement faible, des traces de présence anciennes du castor d'Europe (*Castor fiber*) ont été observées sur la partie aval du cours d'eau. Cependant, aucune trace récente ni aucun barrage n'ont été rencontrés. Des foyers de colonisation de la canne de Provence (*Arundo donax*) ont également été localisés sur la partie aval du cours d'eau. Cette espèce exotique envahissante peut engendrer des déséquilibres biologiques au niveau de la flore et doit faire l'objet d'une gestion adaptée.

Figure 19 : Trace ancienne de coupe réalisée par un castor (à gauche). Foyer de présence de la canne de Provence (à droite).

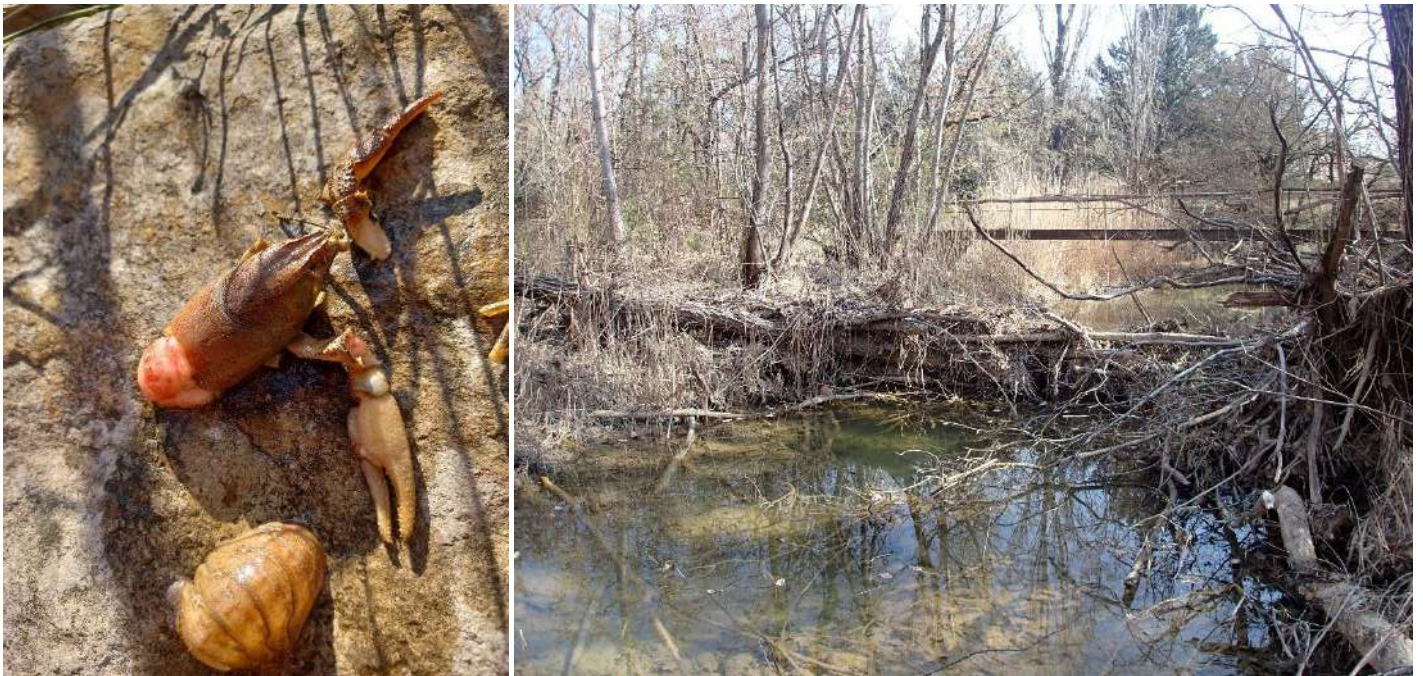
- **Sur le torrent du Chaffère**, un peuplement piscicole a été observé sur la totalité du linéaire. Des Barbeau méridionaux (*Barbus meridionalis*) ont même été observés sur la partie amont du chenal. Des traces anciennes de présence du castor d'Europe ont également été observées sur la quasi-totalité du linéaire (coupes et barrages). Des carcasses d'écrevisses à pattes blanches (*Austropotamobius pallipes*) ont été identifiées sur la partie amont du ravin, jusqu'à la source. Le barbeau méridional et l'écrevisse à pattes blanches constituent des espèces remarquables par leur rareté et leur vulnérabilité face aux pressions environnementales. Considérées comme des espèces menacées, elles sont protégées et respectivement classées comme « quasi-menacée » et « en danger » sur la Liste rouge mondiale des espèces menacées (source : *site de l'INPN*).

Figure 20 : Carcasse d'écrevisse à pattes blanches (à gauche). Barrage de castor non entretenu (à droite).

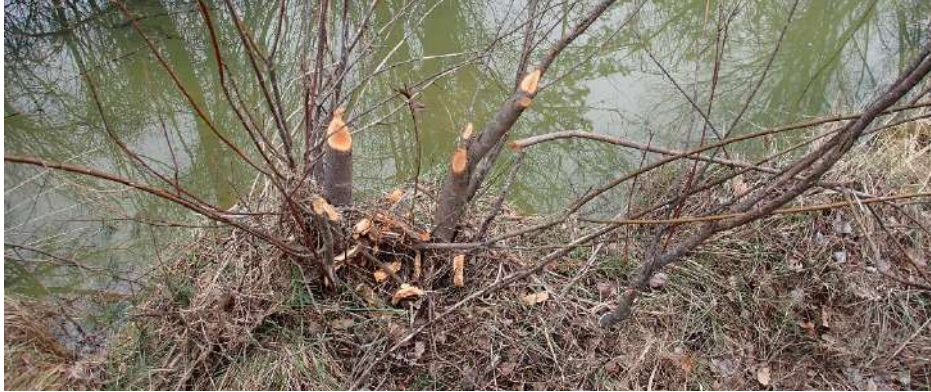
*Figure 22 : Branches fraîchement coupées par le castor.*

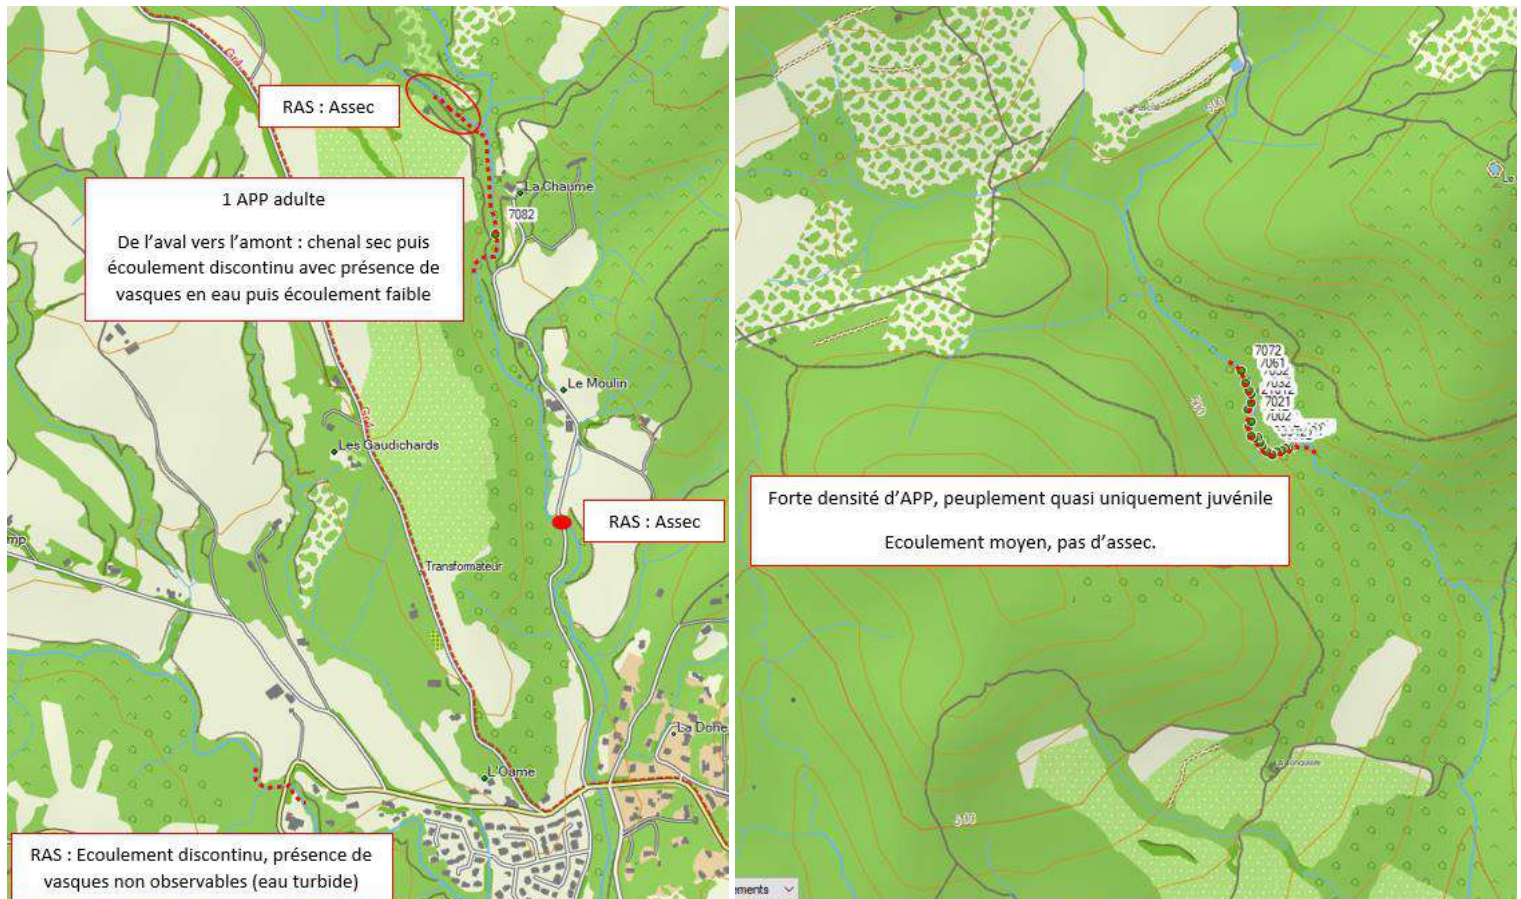
Figure 30 : Observations faites sur les torrents du Chaffère et de Beauchamp (à gauche : secteur amont du Golf de Pierrevert ; à droite : Chaffère au niveau du « Moulin de la Dame ») (cartes extraites du compte-rendu administratif).

- Sur le **torrent du Chaffère**, la population d'écrevisses à pattes blanche qui était déjà connue, mais encore jamais étudiée de nuit en conditions optimales, a été observée sur toute la partie amont du cours d'eau. Une forte densité de présence a été évaluée (supérieure à 50 individus pour 100ml) mais seuls des juvéniles ou des individus de petite taille ont été observés (absence de la classe 3+). Ce déséquilibre dans les classes d'âges observées indique potentiellement qu'une pression de pêche existe sur les gros individus. 1 individu adulte a été localisé plus en aval, au niveau du lieu-dit « la Chaume », dans une zone encore en eau sur un tronçon présentant des ruptures d'écoulement. Sur son principal affluent, le **torrent de Beauchamp**, aucune observation n'a pu être faite en raison de la turbidité de l'eau.

- Sur le **torrent de Corbières**, une nouvelle population d'écrevisses à pattes blanches a été observée en amont du pont de la RD6. Une forte densité de présence a été évaluée (supérieure à 50 individus pour 100ml) et des individus de toute taille étaient représentés. Cette population survit dans un écoulement faible, en alternance avec des vasques en eau. Au milieu de cette population, une autre espèce a été observée : une seule écrevisse à pattes grêle de grande taille. Il est possible que d'autres individus, juvéniles, étaient présents lors de la prospection mais que leur petite taille n'ait pas permis la distinction avec les écrevisses à pattes blanches juvéniles. Sur son affluent principal, aucune observation n'a été faite, le chenal étant sec sur la quasi-totalité du linéaire prospecté.

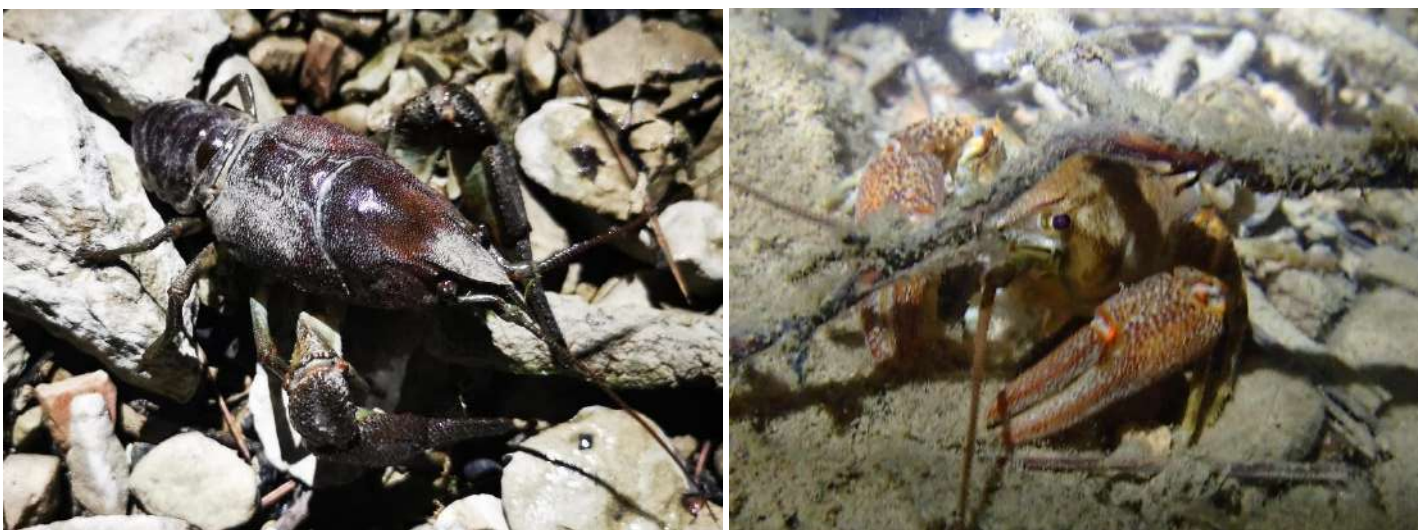
Figure 34 : Ecrevisses à pattes blanches observées sur le ravin des Couquières (à gauche) et sur le torrent du Chaffère (à droite).

- Sur le **ravin des Couquières**, une population d'écrevisses à pattes blanches a été observée sur la partie amont (secteur au droit du crématorium de Manosque), dans les rares zones encore en eau au milieu d'un tronçon présentant des ruptures d'écoulement très marquées précédant un assec complet. Une forte densité de présence a été évaluée (supérieure à 50 individus pour 100ml) et des individus de toute taille étaient représentés.

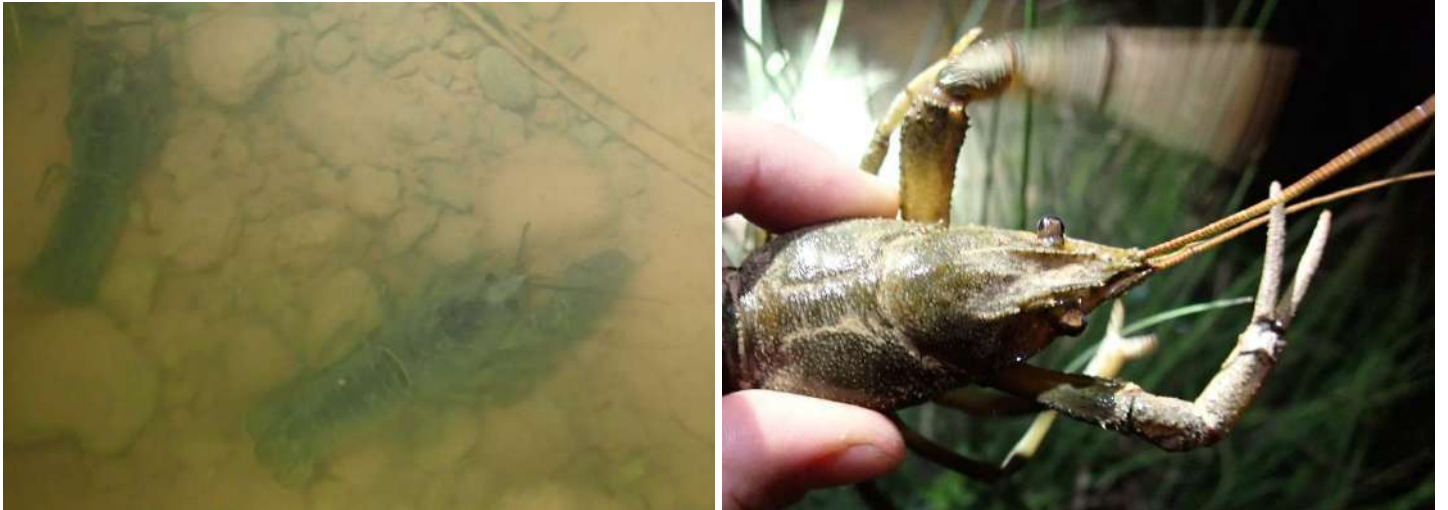
Figure 35 : Ecrevisses à pattes blanches (à gauche) et écrevisse à pattes grêles (à droite) observées sur le torrent de Corbières.
