SCHEMA DIRECTEUR DE LUTTE CONTRE LES INONDATIONS ET DE RESTAURATION ECOLOGIQUE DES COURS D'EAU EN GESTION PROPRE

PROGRAMME PLURIANNUEL DE RESTAURATION ET D'ENTRETIEN DES COURS D'EAU

FICHE PPRE BASSIN VERSANT

DROUILLE

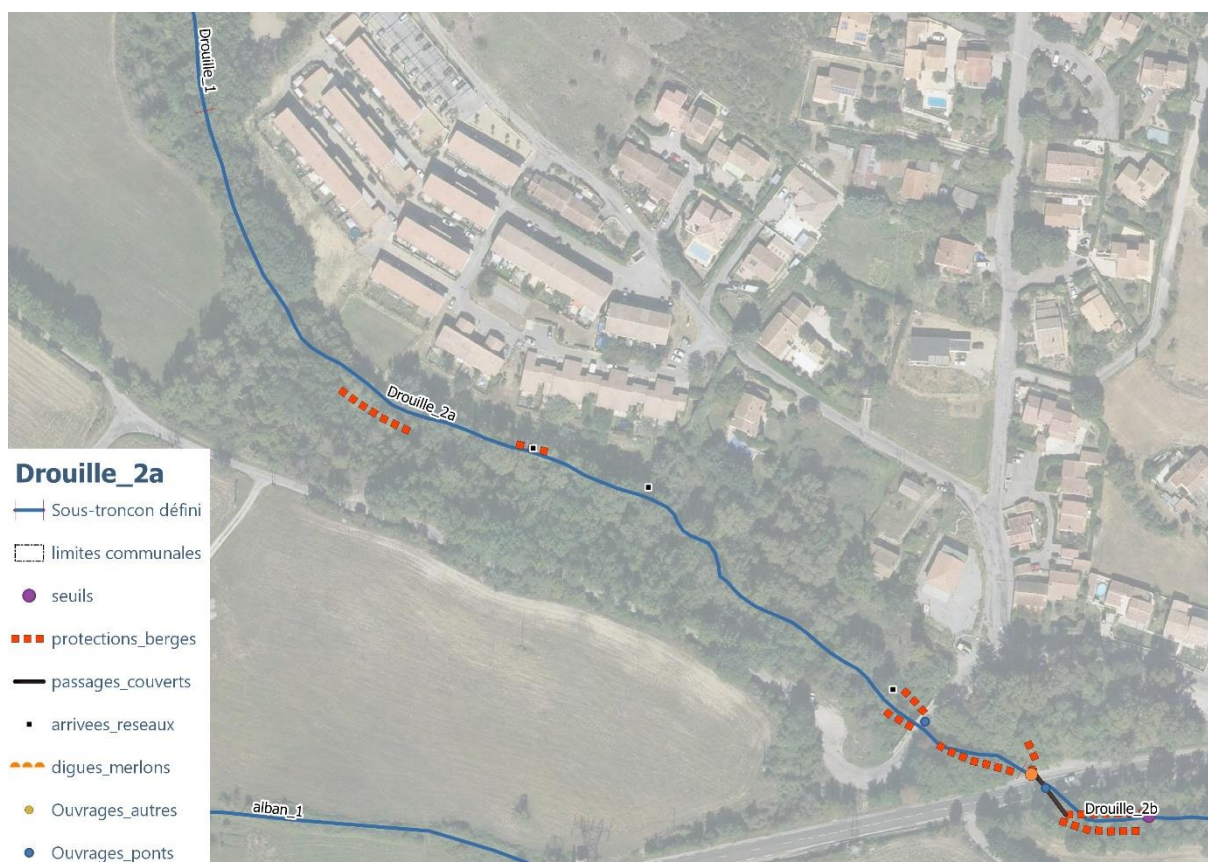
DROUILLE 2A

Secteur avec un lit majeur principalement occupé par des lotissements et prairies. L'encaissement léger du lit permet de conserver un boisement intéressant et en état sanitaire moyen. Les enjeux écologiques en présence sont :

Compte-tenu des enjeux significatifs au droit du tronçon et en aval proche (habitations), le risque d'inondation par embâcle est important..

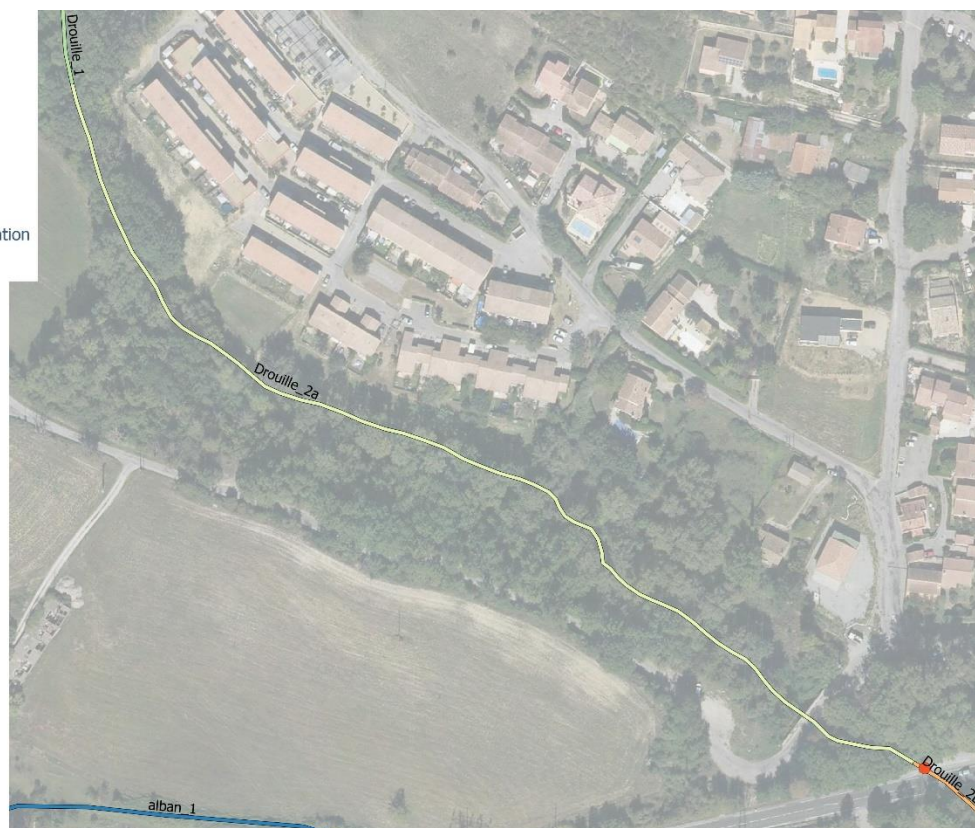
Drouille_2a

objectif de gestion

R1-A2

A2

A1

P2

Ouvrages - risque inondation

● moyen

Recommandations spécifiques et locales
<p>Précisions éventuelles sur les recommandations et indication du niveau de priorité :</p> <ul style="list-style-type: none"> délimitation et balisage des zones de travaux, détermination des aires de stockage et plans de circulation accompagnés d'un écologue de chantier. calendrier d'intervention dans le cours d'eau et ses berges (favoriser la période entre aout et février) identification et contrôle des arbres à cavités si abattage indispensable

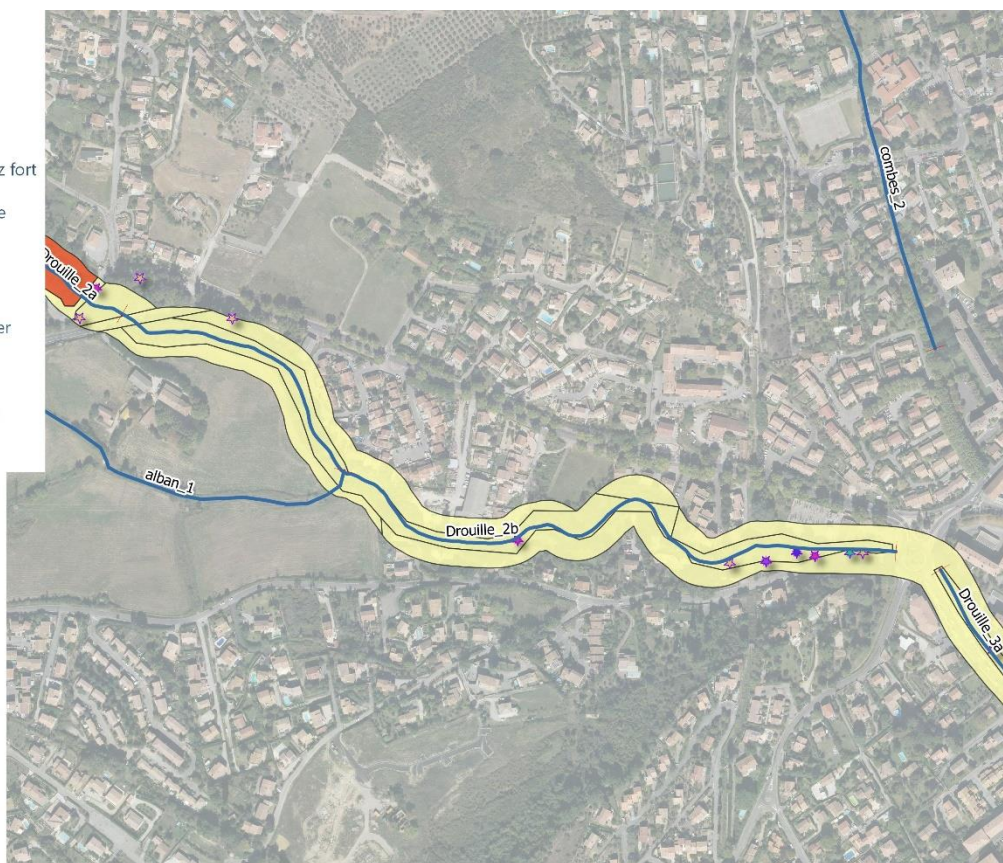
Drouille_2b

-   Sous-tronçon défini
-   limites communales
-   Habitat - enjeu assez fort
-   Habitat - enjeu faible
- EVEC
-   Ailante glanduleux
-   Broussonetia a papier
-   Canne de Provence
-   Robinier faux-acacia
-   Troene luisant

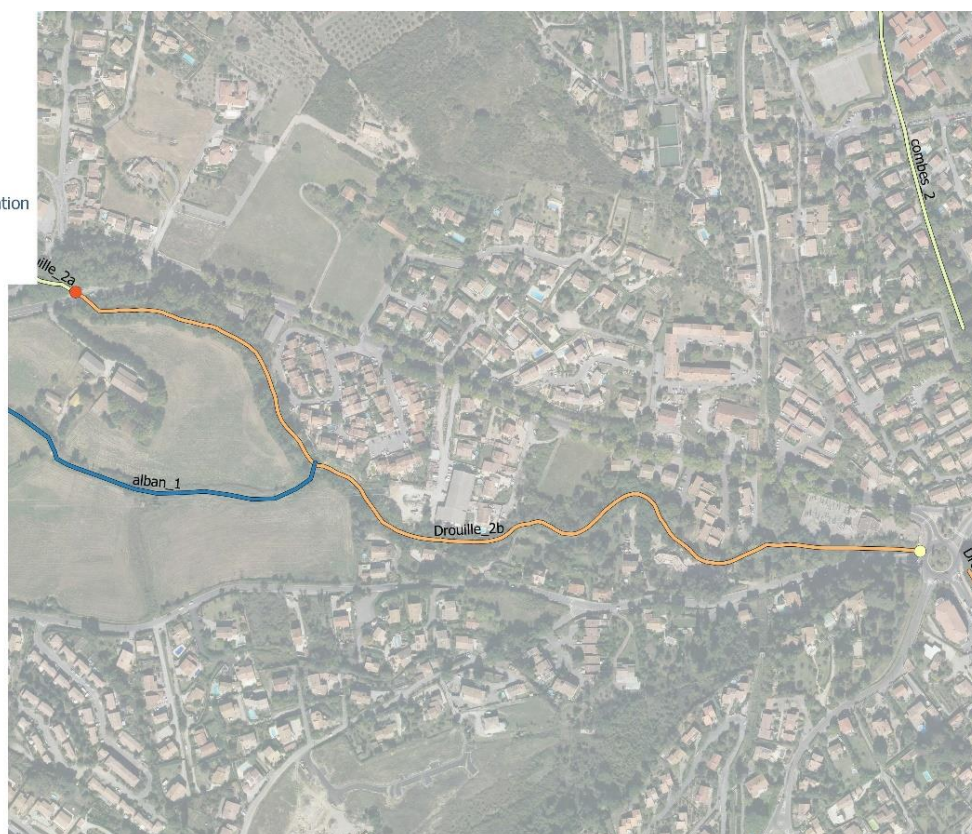
Drouille_2b

objectif de gestion

R1-A2

A2

P2

Ouvrages - risque inondation

faible

moyen

Recommandations spécifiques et locales
<p>Précisions éventuelles sur les recommandations et indication du niveau de priorité :</p> <ul style="list-style-type: none"> délimitation et balisage des zones de travaux, détermination des aires de stockage et plans de circulation accompagnés d'un écologue de chantier. calendrier d'intervention dans le cours d'eau et ses berges (favoriser la période entre août et février) identification et contrôle des arbres à cavités si abattage indispensable

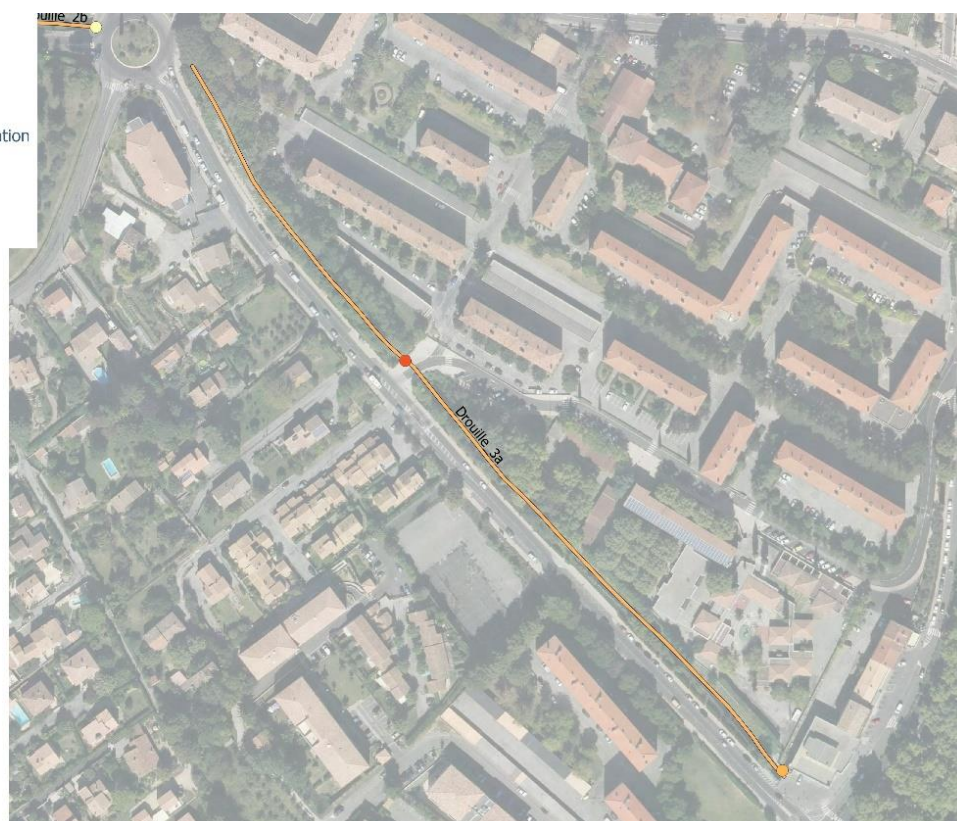
Drouille_3a

objectif de gestion

— R1-A2

Ouvrages - risque inondation

● faible

● fort

● moyen

Recommandations spécifiques et locales
<p>Précisions éventuelles sur les recommandations et indication du niveau de priorité :</p> <ul style="list-style-type: none"> délimitation et balisage des zones de travaux, détermination des aires de stockage et plans de circulation accompagnés d'un écologue de chantier. calendrier d'intervention dans le cours d'eau et ses berges (favoriser la période entre aout et février) identification et contrôle des arbres à cavités si abattage indispensable

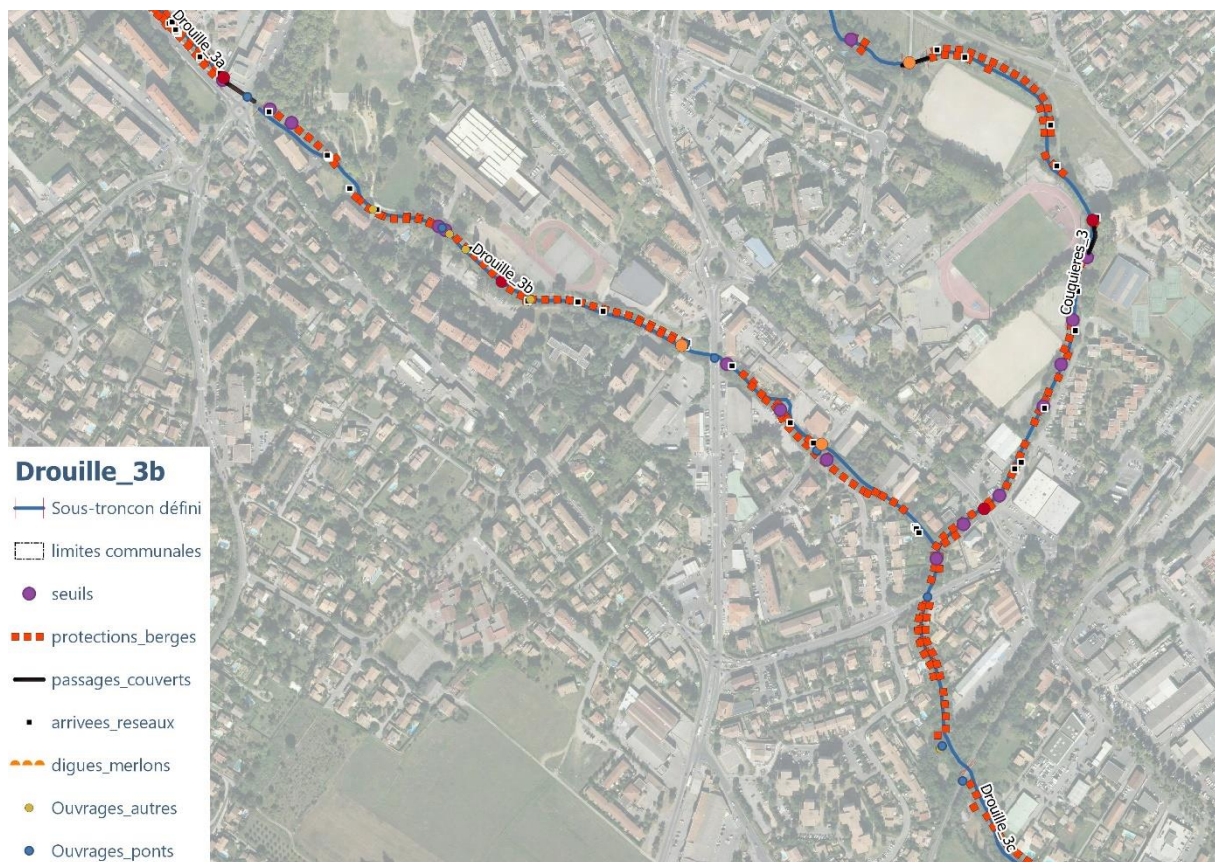
DROUILLE 3B

Secteur urbanisé et très contraint. Le ravin présente un dysfonctionnement morphologique important (incision) généralisé. Les boisements de berge sont discontinus et ne présentent pas d'intérêt écologique significatif.

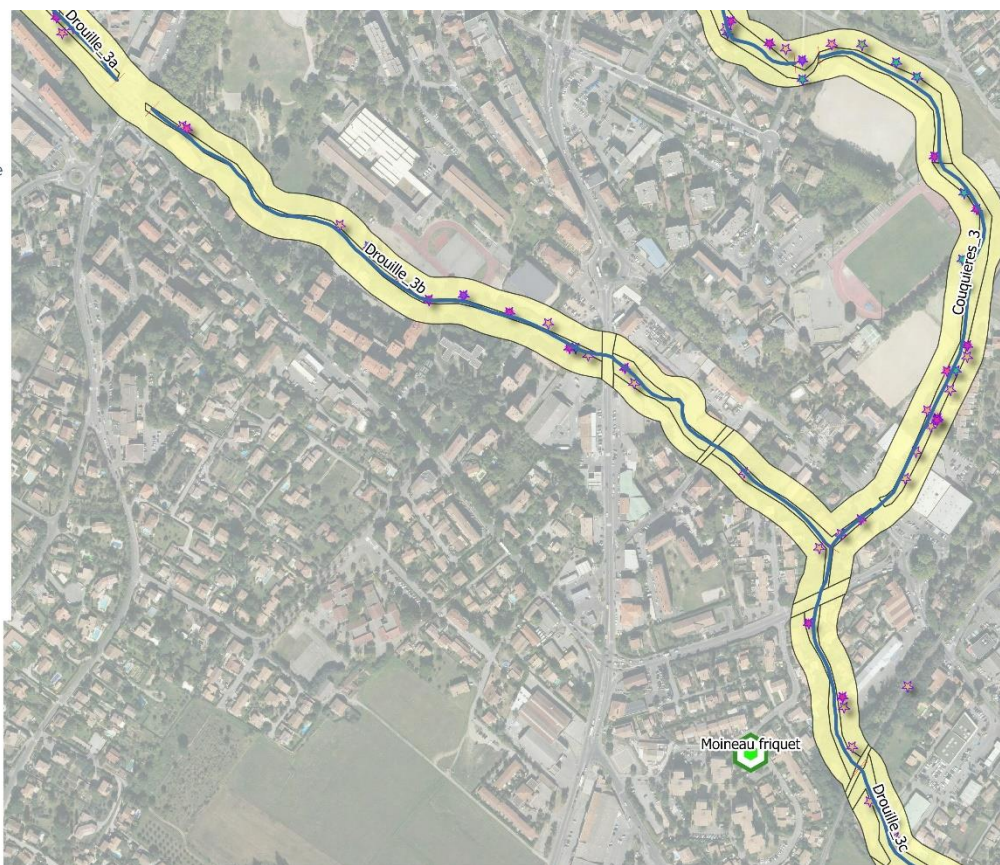
Drouille_3b

-   Sous-tronçon défini
-   limites communales
-   Habitat - enjeu faible
-   Faune
- EVEC
-   Ailante glanduleux
-   Bambou dore
-   Buisson ardent
-   Canne de Provence
-   Erable negundo
-   Herbe de la pampa
-   Robinier faux-acacia
-   Troene luisant

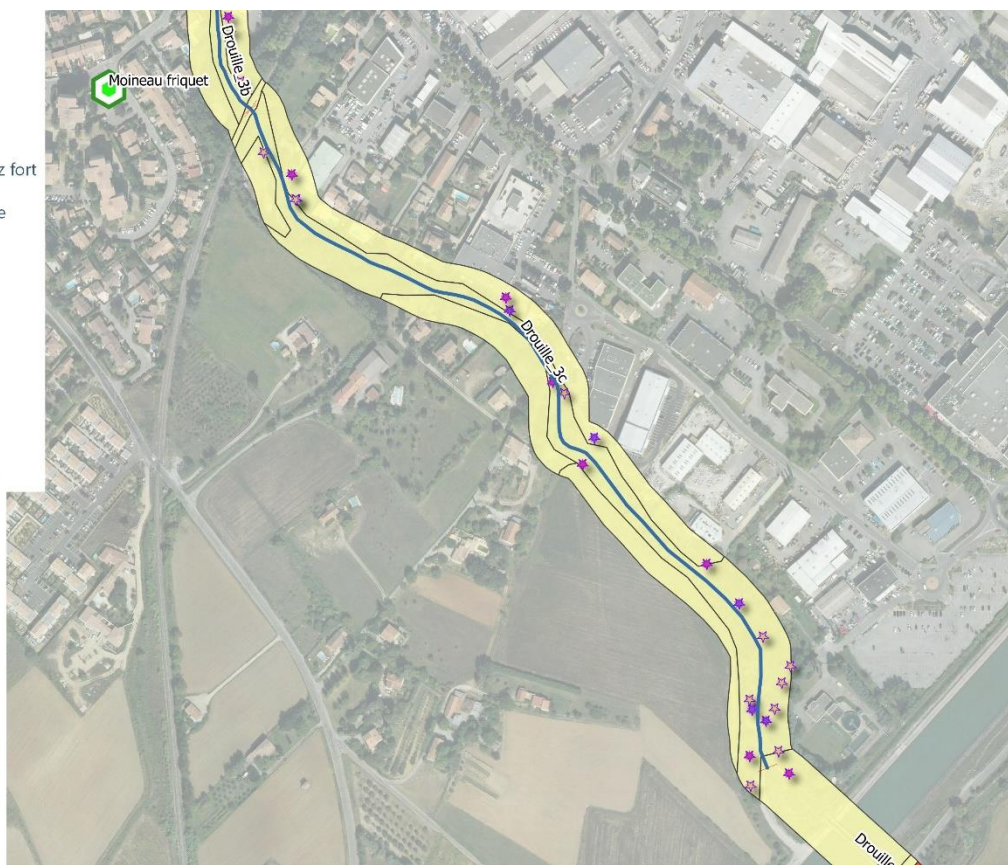
Drouille_3c

-   Sous-tronçon défini
-   limites communales
-   Habitat - enjeu assez fort
-   Habitat - enjeu faible
-   Faune
- EVEC
-   Ailante glanduleux
-   Canne de Provence
-   Erable negundo
-   Robinier faux-acacia

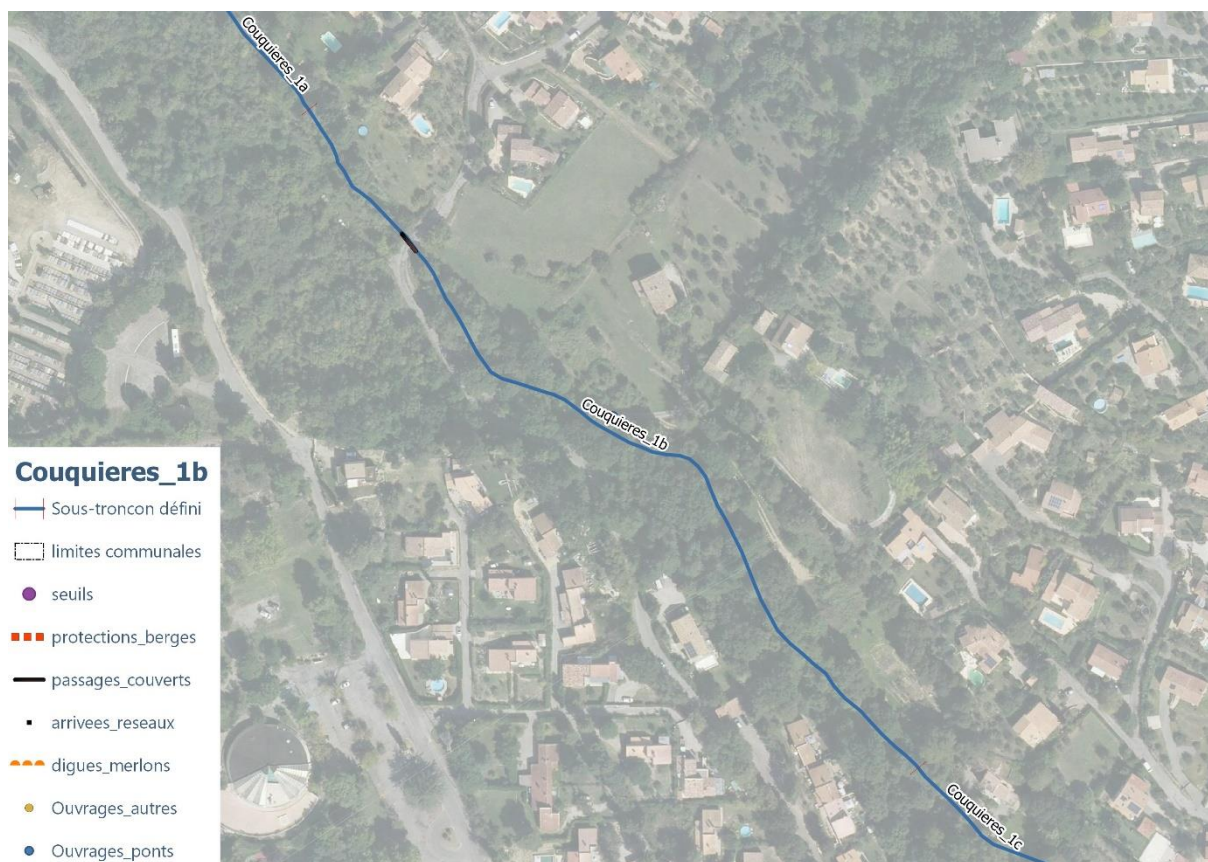
COUQUIERES_1B

Secteur naturel, avec un lit majeur principalement situé en massif. L'encaissement assez important par rapport aux habitations permet de conserver un boisement intéressant et en bon état sanitaire.

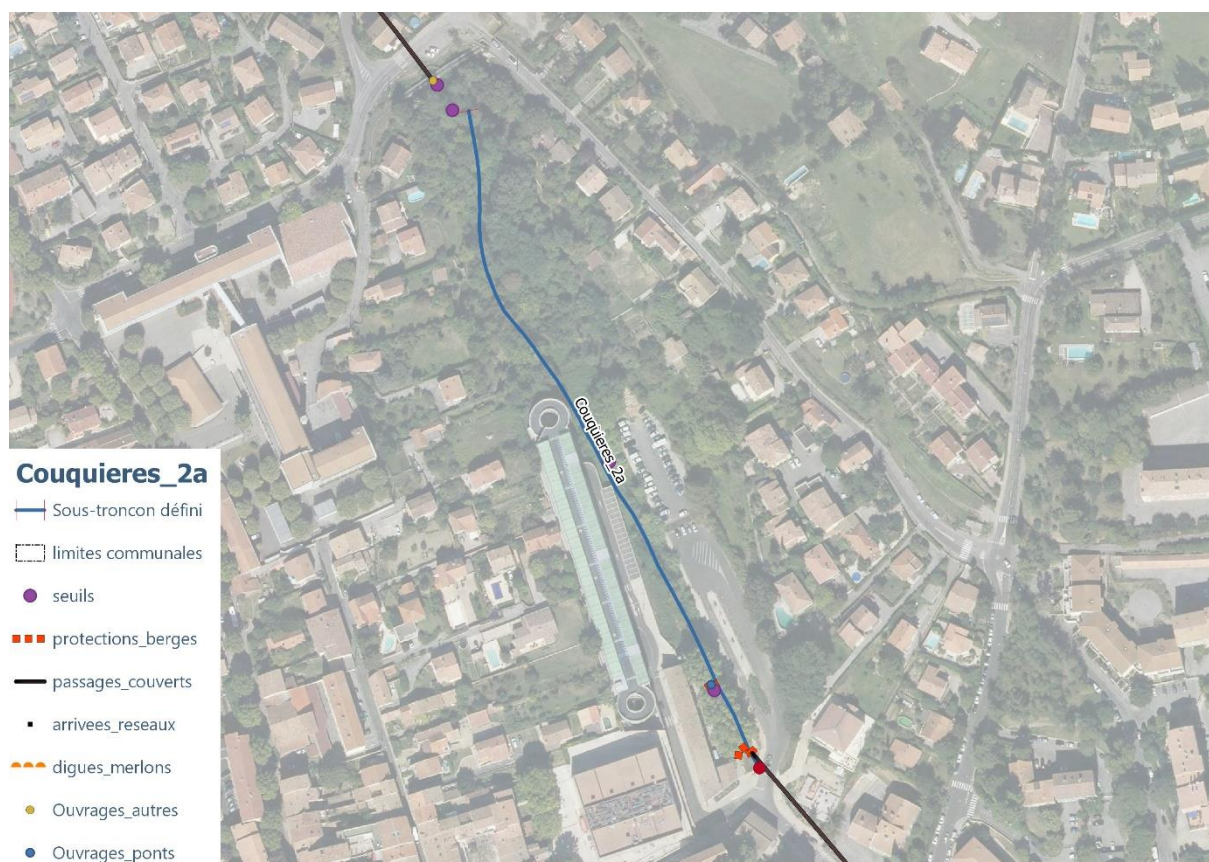
COUQUIERES_2A

Secteur urbain, assez peu contraint dans sa partie amont, puis très contraint dans la traversée de la gare routière. Des infrastructures (gare routière, voiries) se situent dans le lit majeur. Le risque d'inondation par embâcle est marqué. Le boisement reste assez intéressant dans la partie amont malgré un état sanitaire moyen. La traversée de la gare routière est marquée par une discontinuité des boisements replantés. Les enjeux écologiques en présence sont :

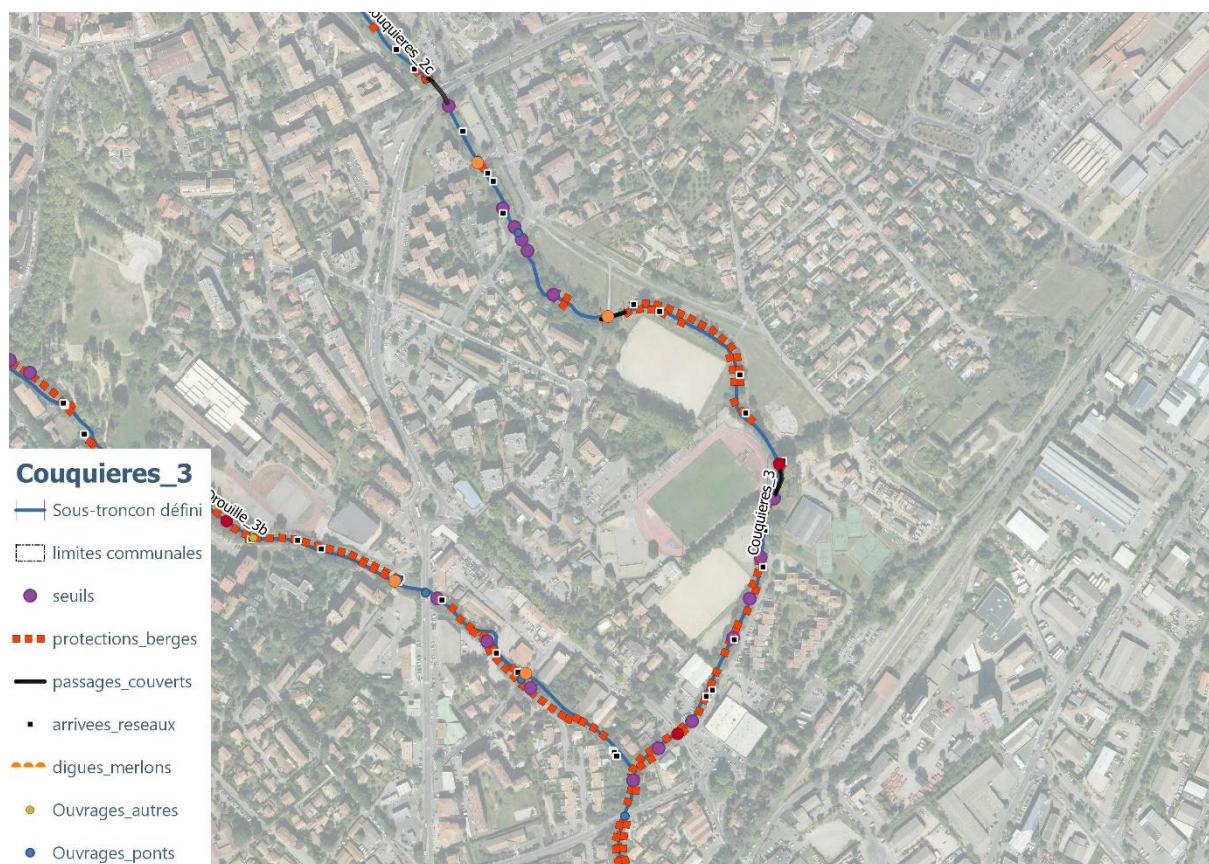
COUQUIERES_3

Secteur urbain, contraint, bien qu'un espace de mobilité ait été laissé au cours d'eau. Les boisements rivulaires sont développés de manière correcte pour un secteur urbain. Le risque d'inondation par embâcle reste marqué. A noter également qu'il est envisagé ici un projet ambitieux de restauration globale du cours d'eau au-delà du PPRE. Les enjeux écologiques en présence sont :

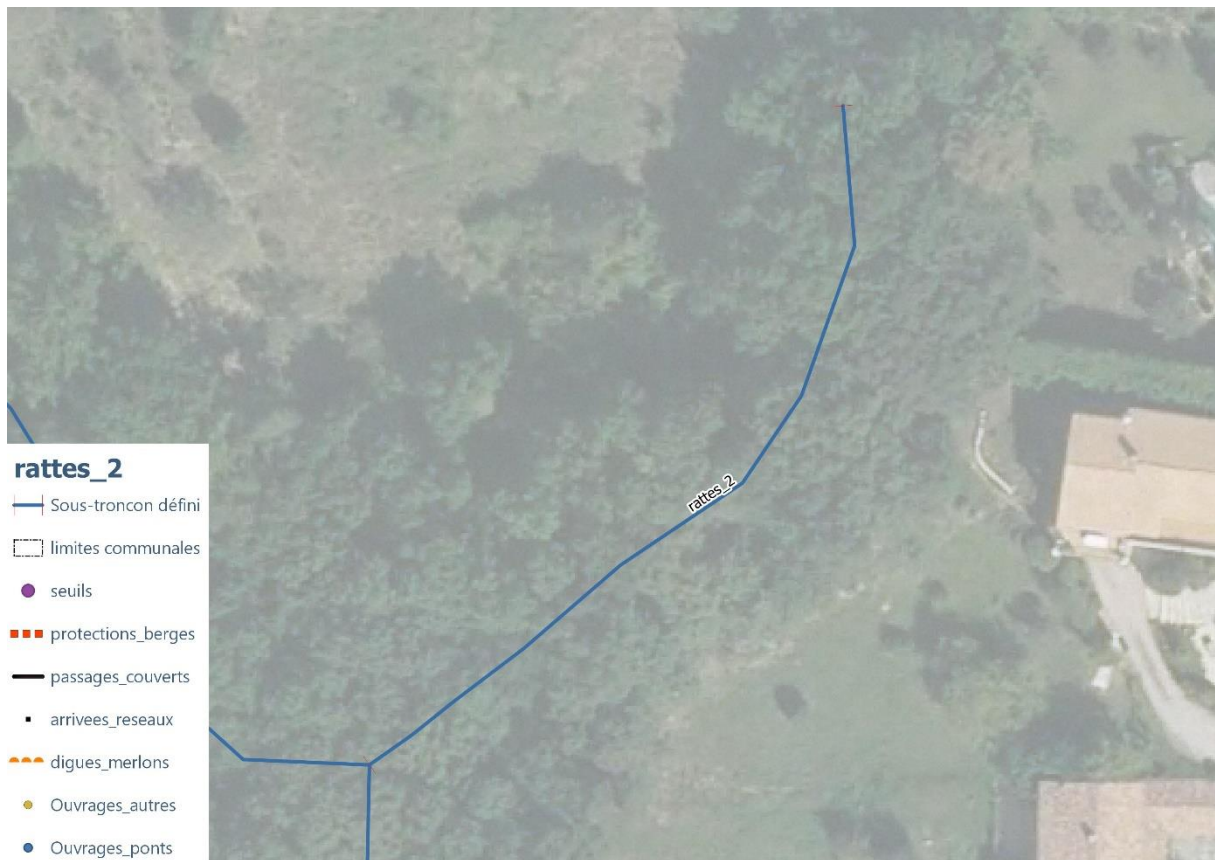
RATTES_2

Dans un secteur relativement urbain, le ravin des rattes est assez encaissé, ce qui le préserve de contraintes latérales anthropiques trop fortes. Un cordon végétal est présent sur la quasi-totalité du tronçon, hormis au niveau de la confluence avec le ravin de Couquières, où celui-ci est busé.
