# Plan de Prévention des Risques Naturels prévisibles

## Commune de SISTERON

*Note de présentation*

**Vu pour être annexé à l'arrêté préfectoral  
N°2014178-0019 du 27 juin 2014**

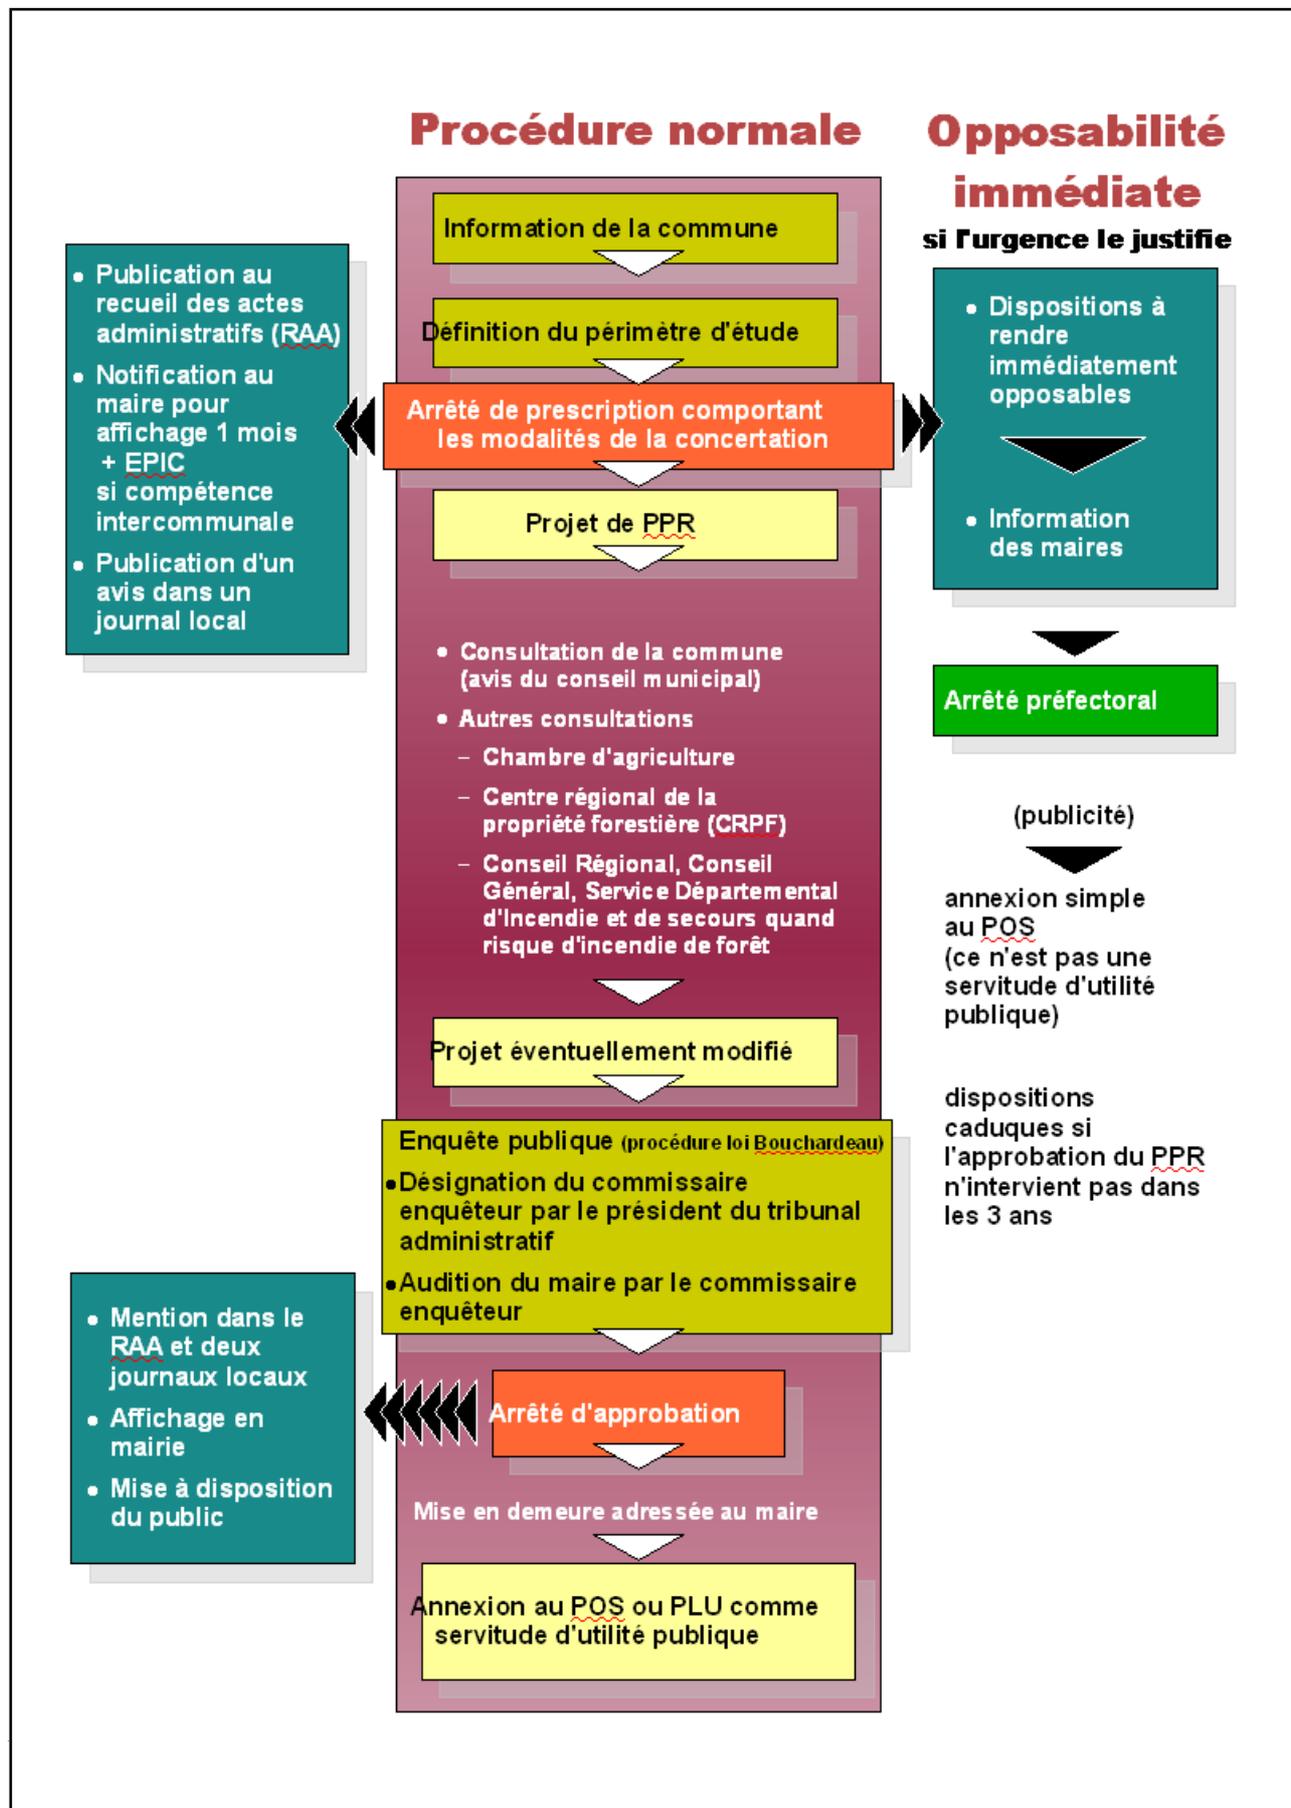
Figure n°2  
Procédure d'élaboration du PPRN

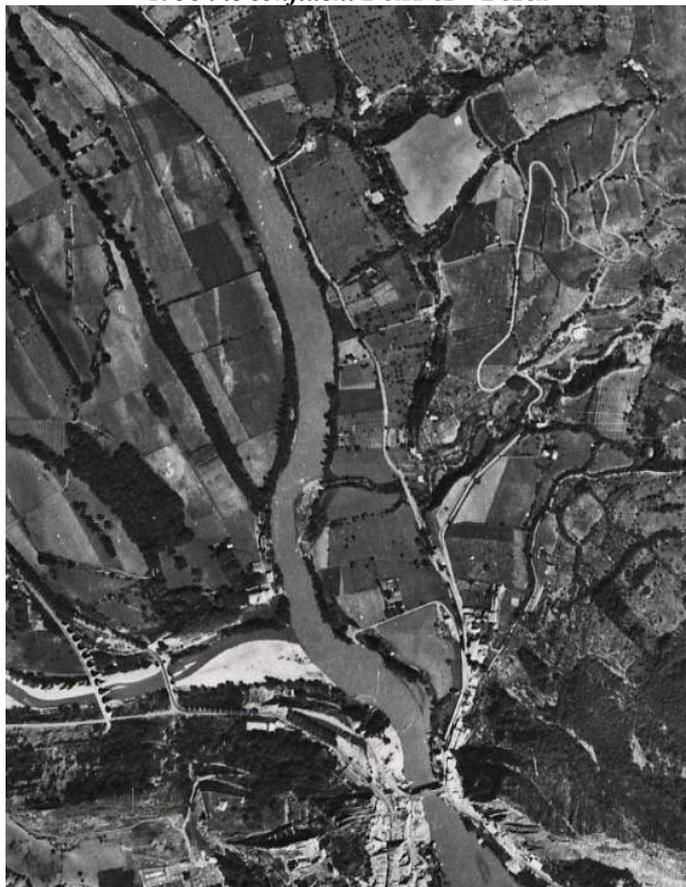
**Photo n°1**  
**1956 : le confluent DURANCE – BUËCH**

Avant aménagement, LA DURANCE présentait sur ce tronçon un lit unique en raison notamment des contraintes géologiques. Les importants apports solides du BUËCH étaient repris régulièrement par LA DURANCE.

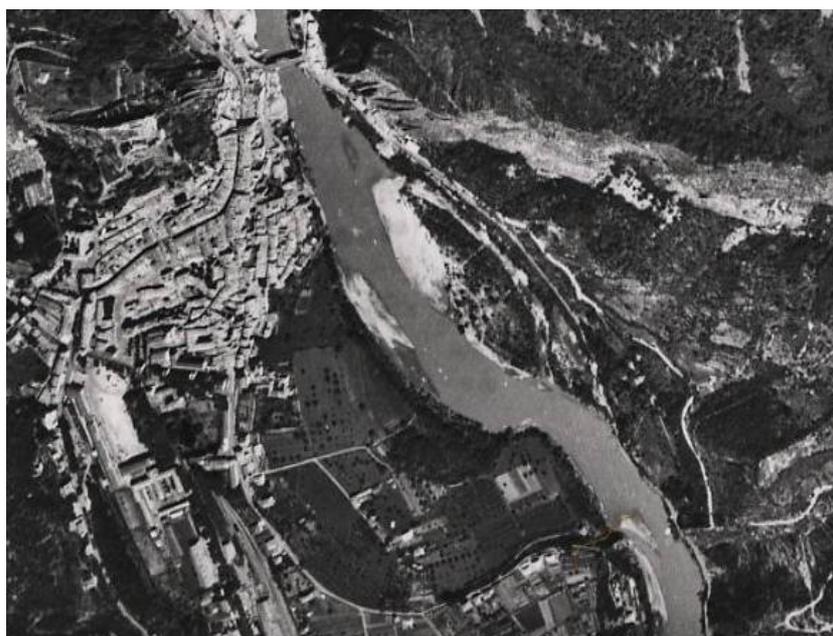
**Photo n°2**

La retenue de ST-LAZARE, à SISTERON, a été mise en eau en 1976. Le volume initial avec la cote de retenue normale de 460,50 m, était de 5 170 000 m<sup>3</sup>.

Le barrage de ST-LAZARE comporte 4 vannes de 16,25 m de large dont le radier est à la cote 447,14 m NGF, pour un plan d'eau à la cote normale de 460,50 m NGF. Les eaux sont dérivées et turbinées à l'usine de SALIGNAC.

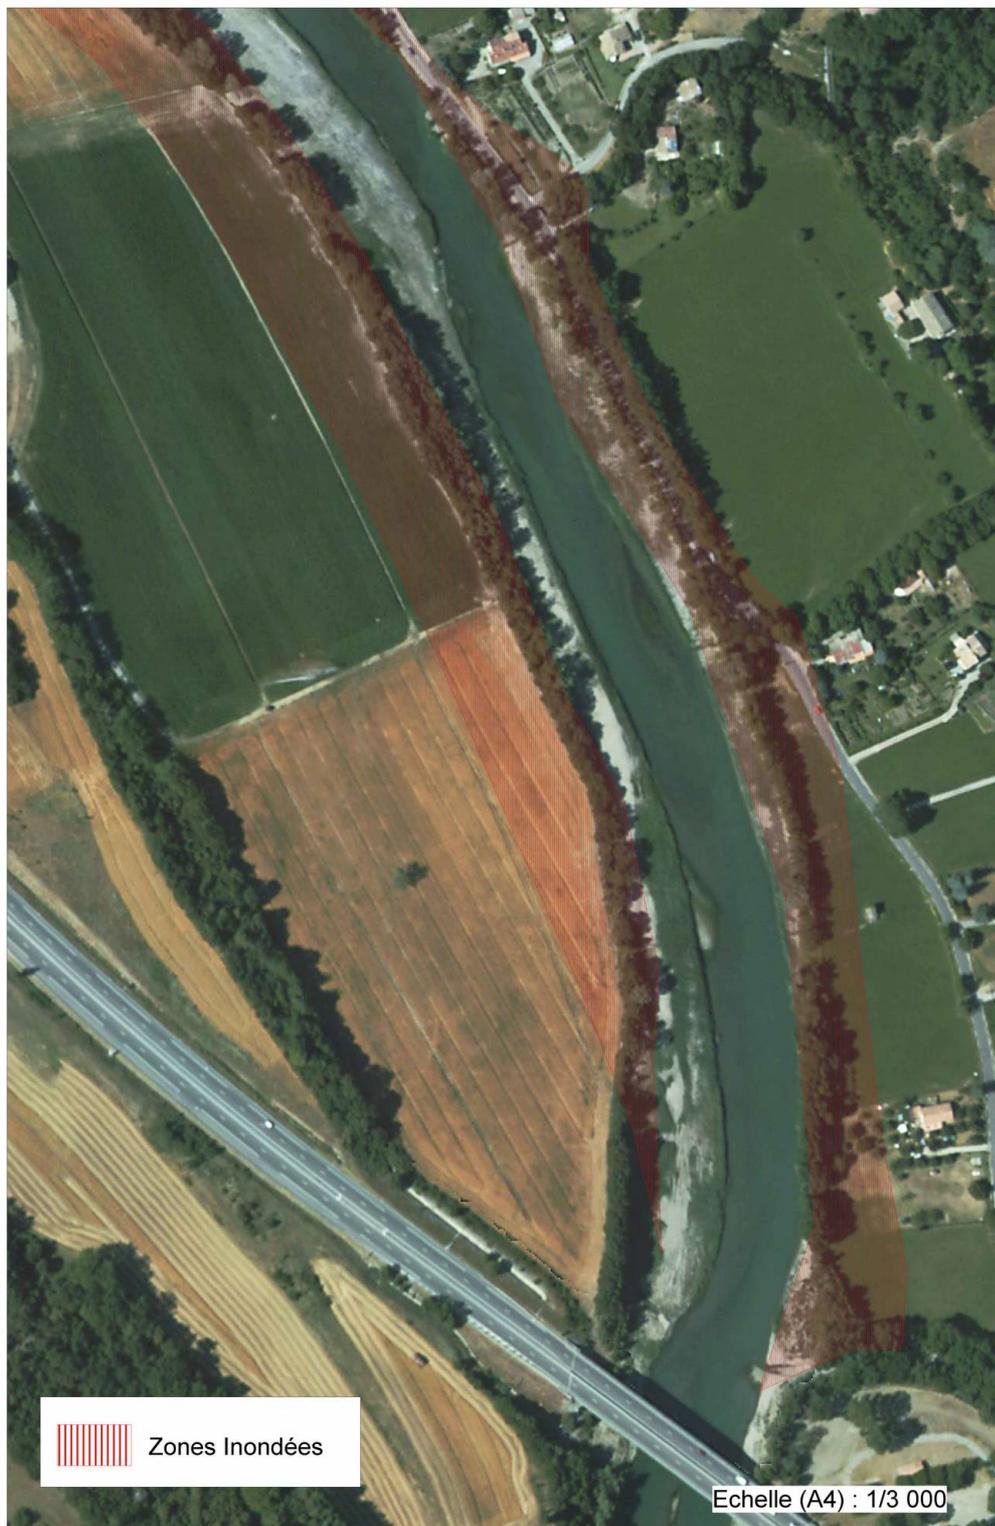
**Commune de SISTERON - Quartier du Coudoulet**

**Crue des 29 et 30 mai 2008, quartier des COUDOULETS (zone aval)**  
(Échelle non respectée)

**Crue des 29 et 30 Mai 2008 : Cartographie des Zones Inondées Aval**

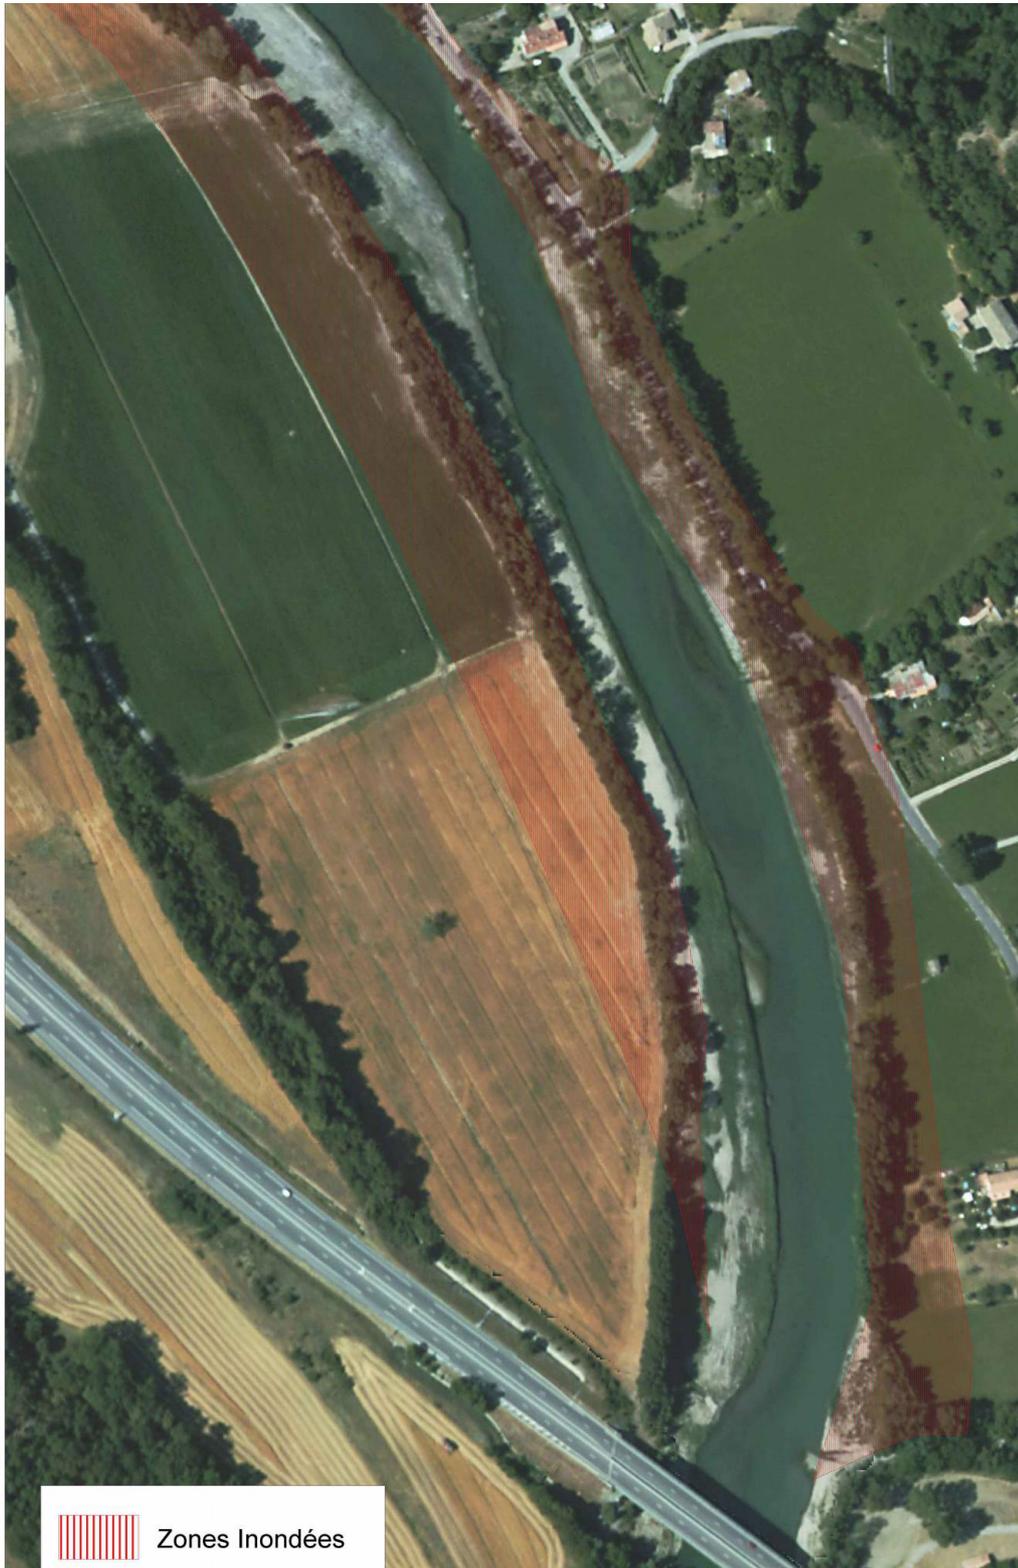
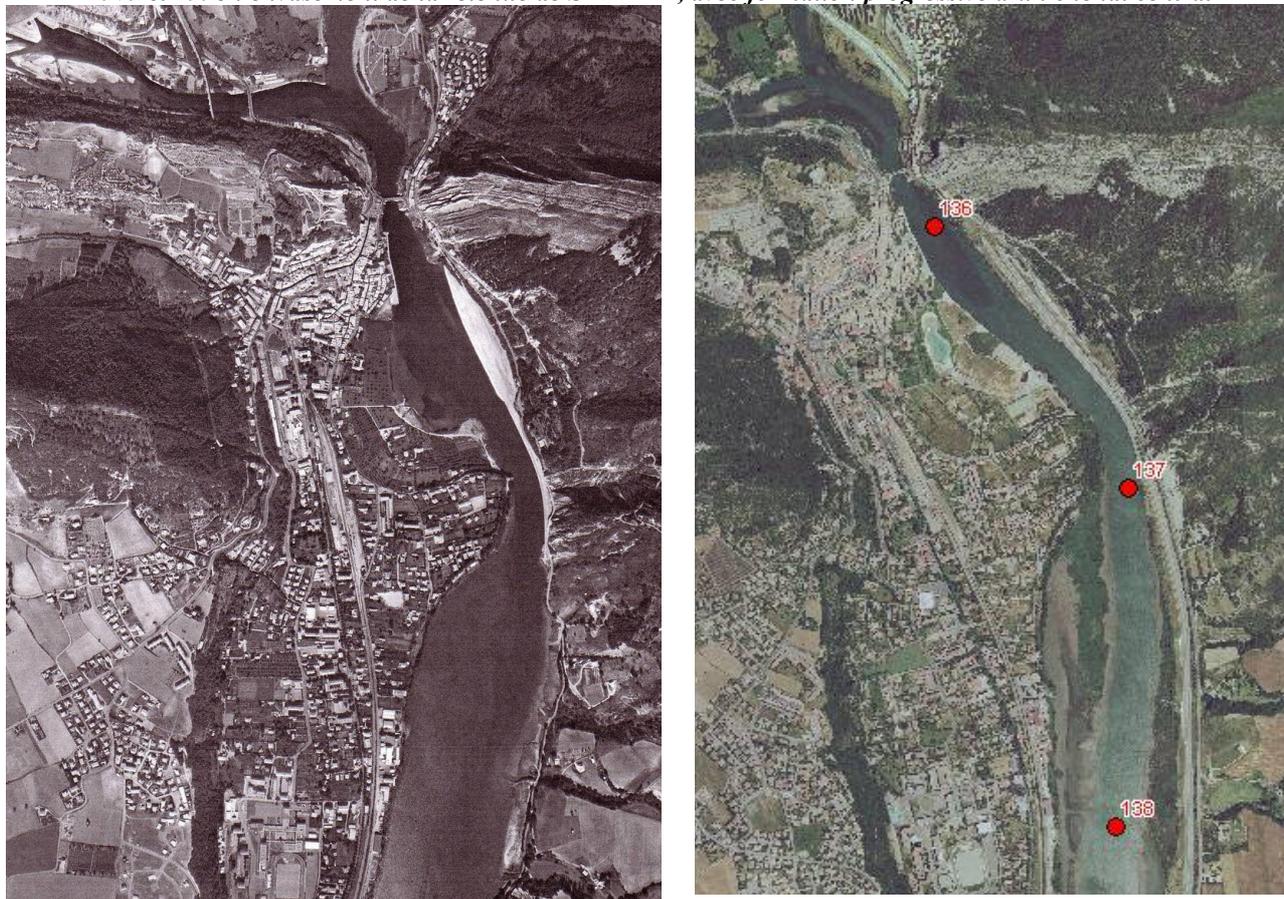
Photo n°4

La comparaison des photographies aériennes de 1979 et 1998 (ci-dessous) montre clairement

l'envasement de la retenue.

Les études effectuées par EDF montrent qu'un chenal s'est maintenu dans la retenue (100 m de largeur, 3,5 m à 4 m de hauteur, pour un débit dominant transitant de 250m<sup>3</sup>/s), et que parallèlement des bancs hauts se sont formés. La remobilisation des limons du chenal lors d'une crue est possible

1979 et 1998 : envasement de la retenue de ST-LAZARE, avec formation progressive d'un chenal central

Durant les dix premières années de mise en eau, le remplissage par les limons de la retenue de ST-LAZARE fut très rapide : 400 000 m<sup>3</sup>/an.

Puis, la retenue a atteint un équilibre : l'enlèvement se poursuit dès lors de plus en plus lentement jusqu'à ce que la retenue atteigne un « état stationnaire » qui correspond à un volume de 3.8M m<sup>3</sup>, soit 73 % de remplissage du réservoir initial.

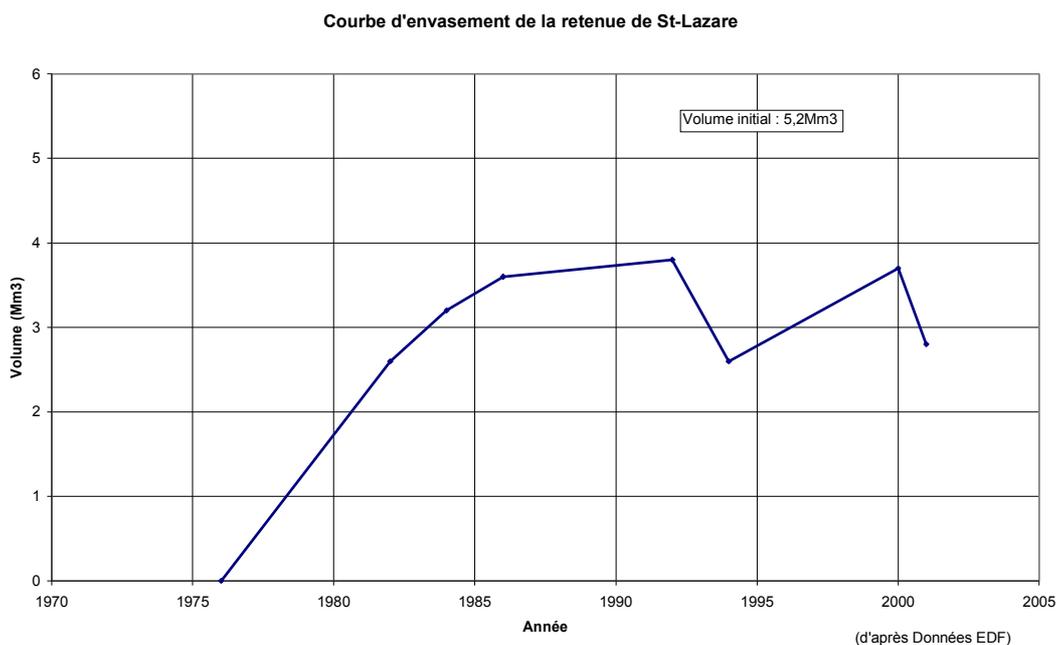
La crue de 2000 a permis à nouveau un autocurage du chenal principal.

La stabilisation de l'envasement correspond ainsi à la formation d'un chenal stable d'environ 100 m de large et de 3,5 m à 4 m de profondeur qui permet l'écoulement du débit nominal de l'usine de SISTERON (250 m<sup>3</sup>/s).

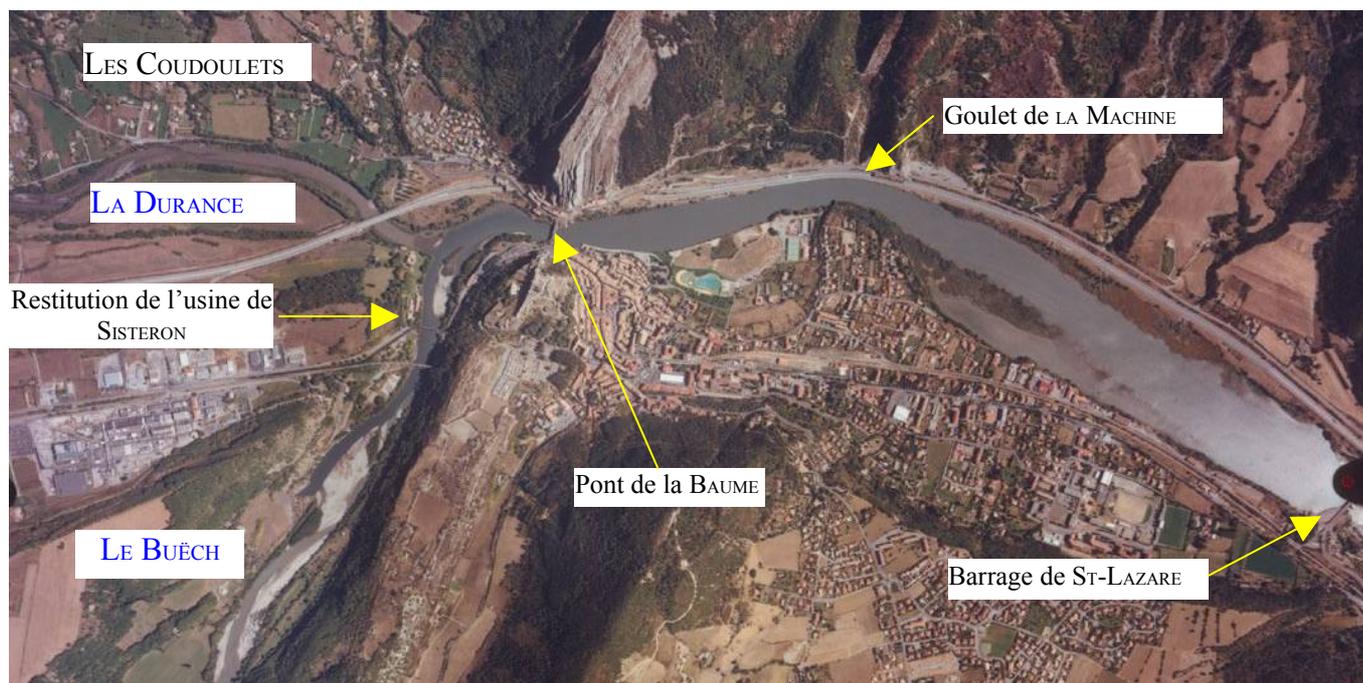
Toutefois, cet état d'équilibre (avec retour des fonds après chaque chasse au niveau du lit naturel) n'est observé que du barrage jusqu'au milieu du Goulet de la MACHINE.

Entre le pont de la BAUME et le Goulet de la MACHINE, l'exhaussement s'est poursuivi à chaque épisode : les prélèvements ont montré qu'il s'agissait là des apports de graviers du BUËCH, qui ne répondent pas aux mêmes mécanismes.

**La retenue de ST-LAZARE comporte aujourd'hui trois secteurs bien différenciés, où les limons et les graviers jouent des rôles complexes.**

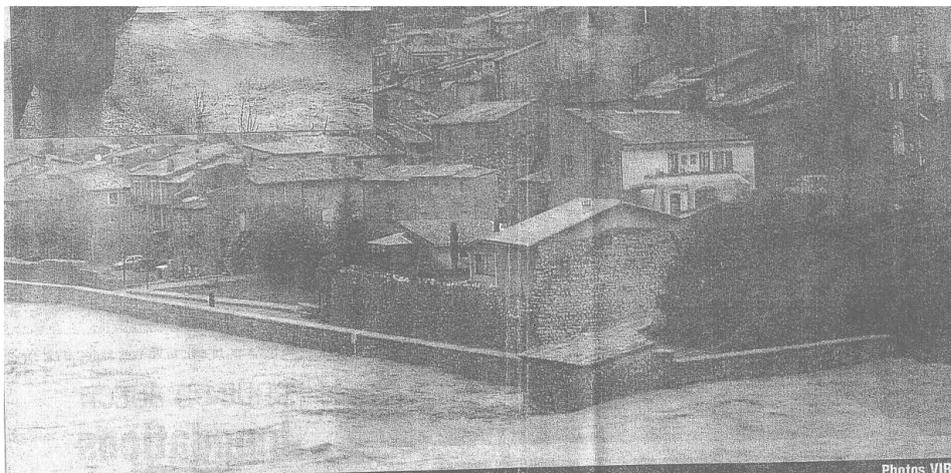
**Crue de 2002 – Photo Dauphiné Libéré du 17 novembre 2002 : marge de 1 m à 1,50 m environ.**

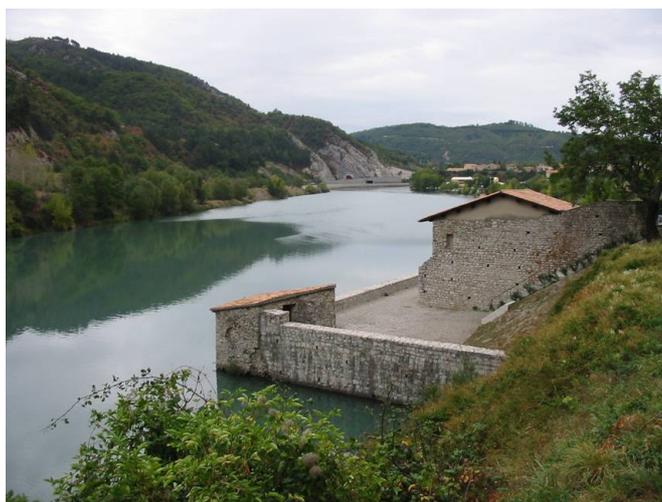
**Photo n°6**

**Angle amont du mur de protection des BAS-QUARTIERS, cote de retenue normale.**

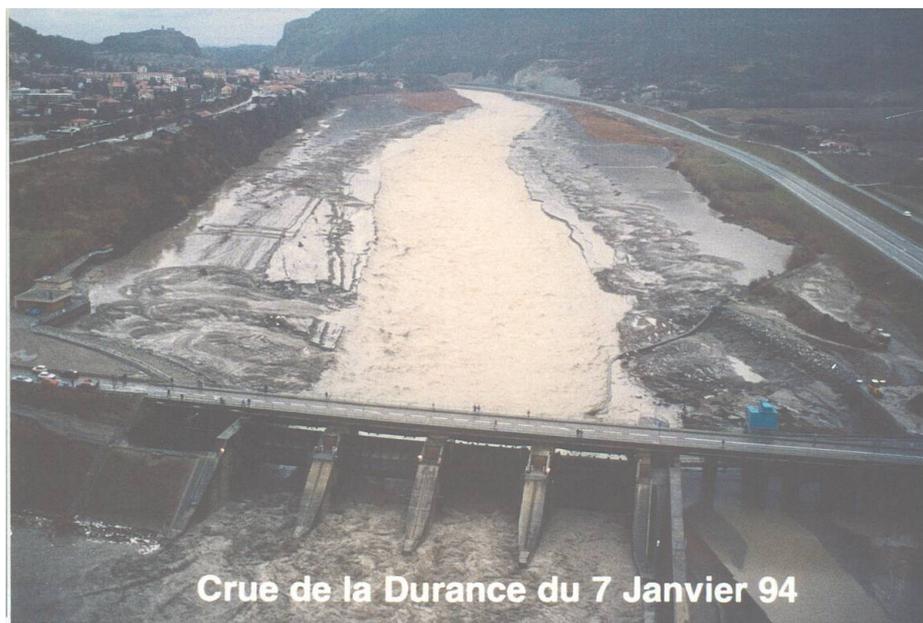
*Terrasses latérales mises à jour lors de la mise en transparence du barrage.*

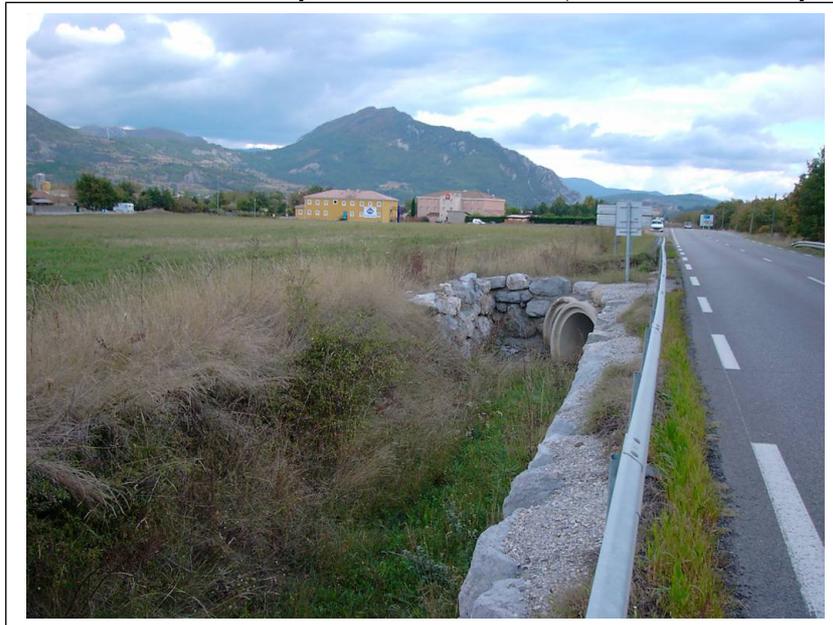
**Franchissement de la RN85 par le ravin de GIRONDE (hôtel Ibis à l'arrière plan).**

Le ravin présente des conditions d'écoulement défavorables, en raison d'une part de la très faible capacité de transit de son lit, et d'autre part du fait qu'il emprunte à plusieurs reprises, pour le franchissement des infrastructures routières et ferroviaires, des ouvrages hydrauliques dont les capacités d'écoulement sont nettement insuffisantes pour les débits de crues prévisibles. Selon l'étude référencée [8], la capacité du lit mineur est en effet comprise entre 1 m<sup>3</sup>/s et 4 m<sup>3</sup>/s en fonction du tronçon considéré, ne dépassant ainsi jamais le débit annuel.

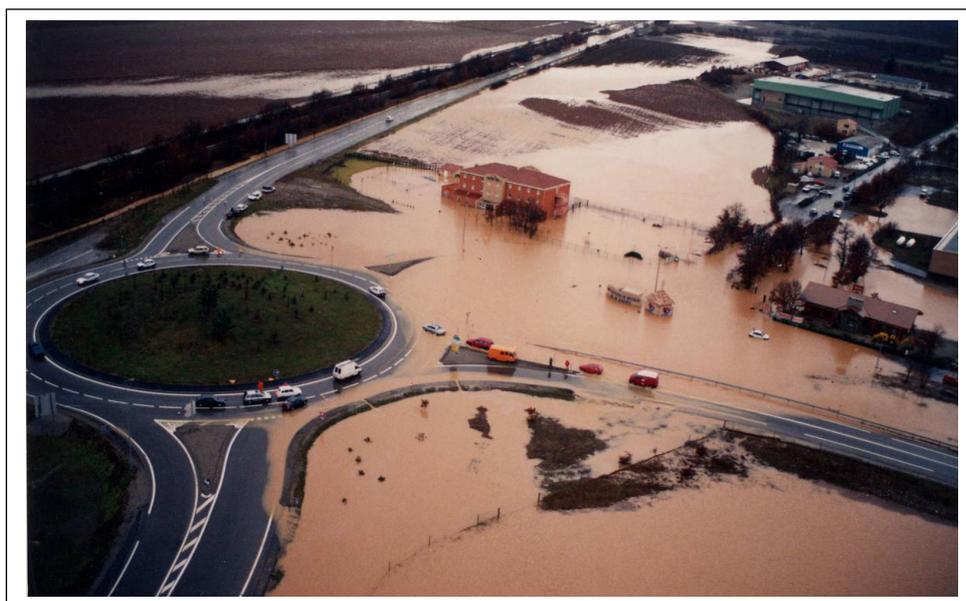
À partir de BRAMEFAN (environ 1 km en amont de l'entrée sur la zone d'étude), une partie des eaux de débordements ont franchi la RN75 pour divaguer à l'Ouest de la voie ferrée. Le reste des débordements (grossis par les débordements directs de LA GIRONDE sur ce tronçon) s'est écoulé en bordure Est de la nationale, pour finalement inonder notamment l'hôtel IBIS (hauteur d'eau, selon les témoignages recueillis, supérieure à 1 m) et la partie sud du parc d'activités.

**Crue de janvier 1994 – Inondation Parc d'activités de SISTERON-VAL DE DURANCE.**

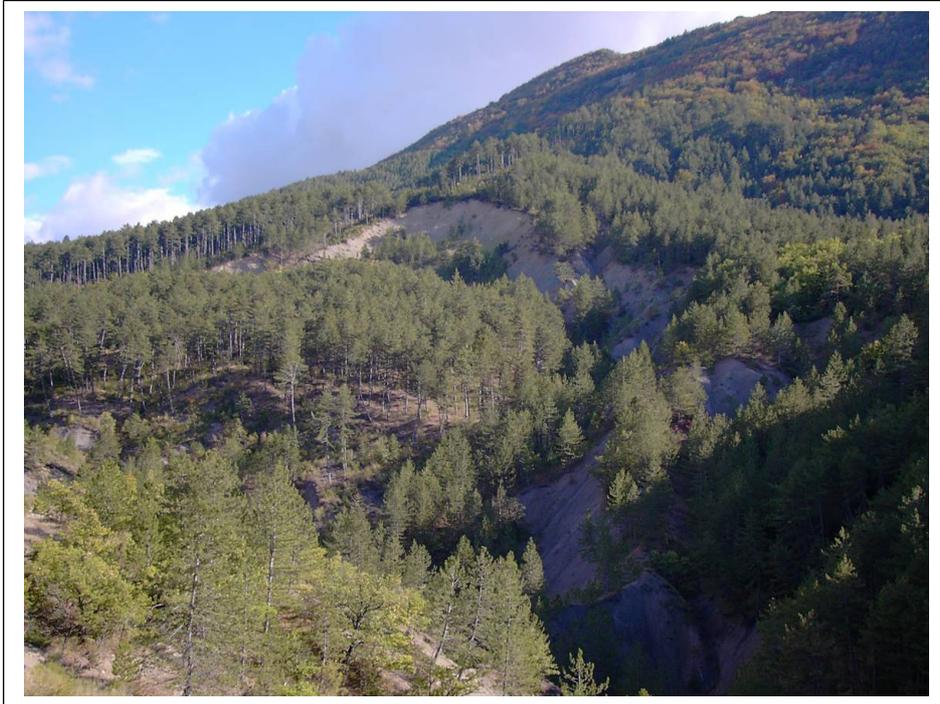
*Glissement en rive gauche du MARDARIC, en amont du périmètre d'étude.*

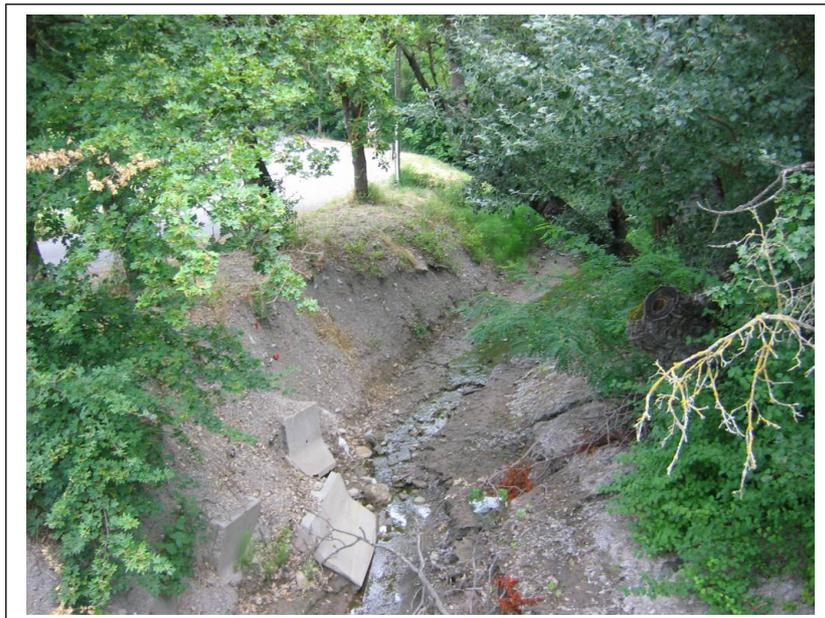
Photo n°11

*Ravin du DEFFEND MARTIN légèrement en amont de la RD951.*

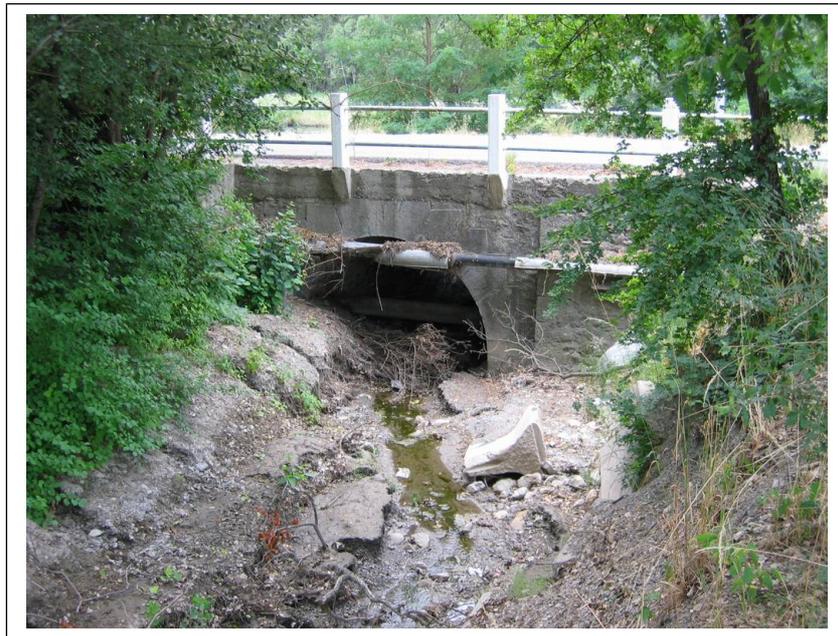
Enfin, la probabilité d'occurrence d'un phénomène d'embâcle de l'ouvrage de franchissement de la RD951 apparaît relativement forte, avec notamment pour conséquence des divagations affectant la chaussée.

**Ouvrage de franchissement de la RD951 par le ravin du DEFFEND MARTIN.**

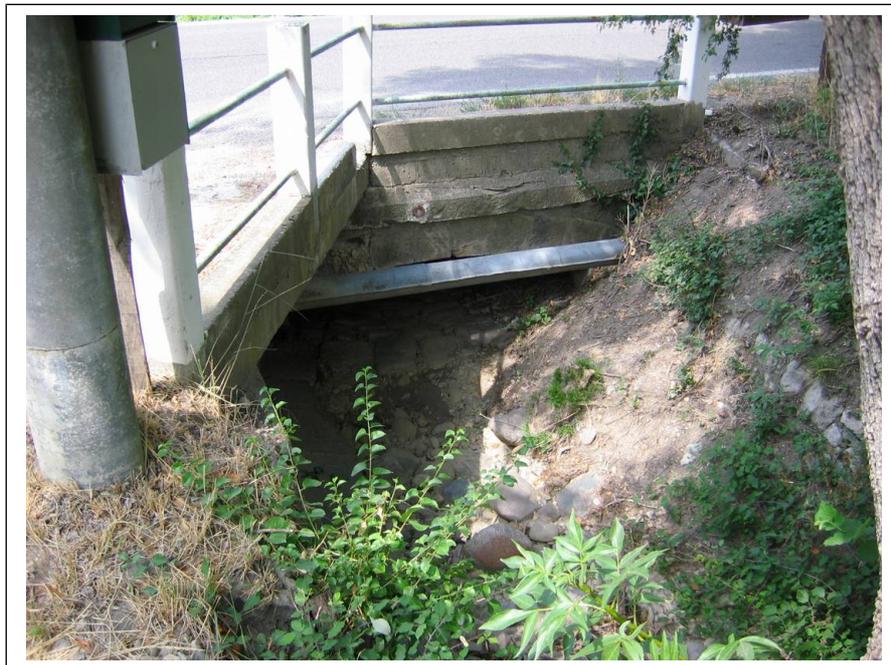
Des divagations torrentielles faiblement à moyennement chargées peuvent néanmoins se produire sur environ 200 m en amont de la confluence, affectant notamment quelques habitations sises en rive gauche. Comme pour le DEFFEND MARTIN, des débordements sur la RD951 sont possibles (submersion par l'amont ou embâcles de l'ouvrage sous chaussée).

**Ouvrage de franchissement de la RD951 par le ravin de PIERRELONGUE.**

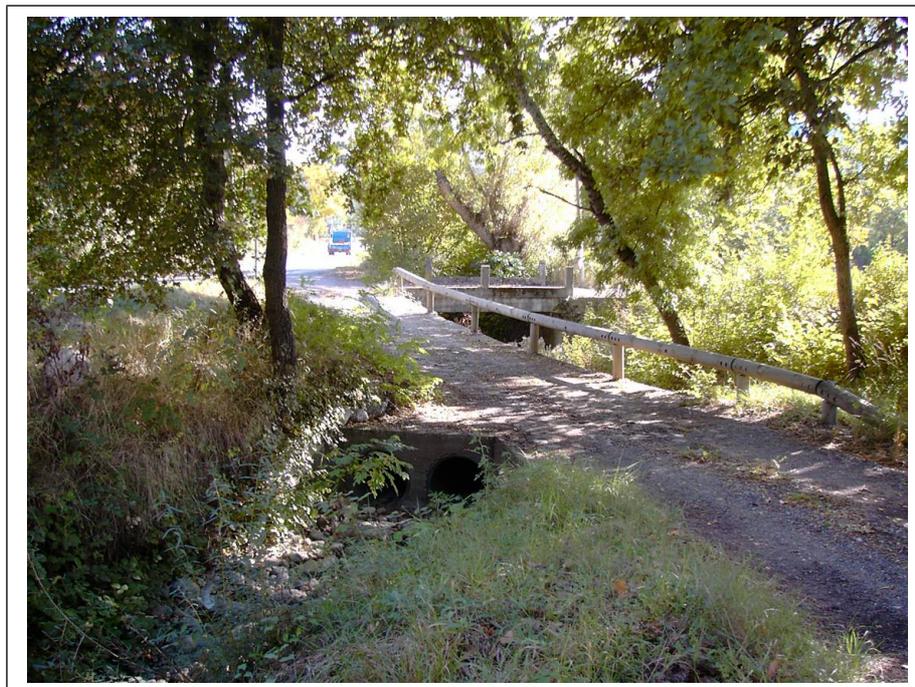
Photo n°14

**Ouvrages de franchissement du torrent des COUDOULETS, en aval de la RD951.**

Les débordements torrentiels concernent en premier lieu le chemin longeant en rive gauche le ravin (en aval de la RD951) du fait de la faiblesse de la section d'écoulement. Comme l'atteste l'événement survenu semble-t-il « *il y a une cinquantaine d'années* », les terres agricoles et la ferme situées en aval de la départementale peuvent être affectées, lors des crues « majeures », par des divagations dont l'intensité prévisible resterait toutefois relativement limitée. Ses divagations pourraient également toucher les quelques constructions plus en aval avant de rejoindre LA DURANCE.

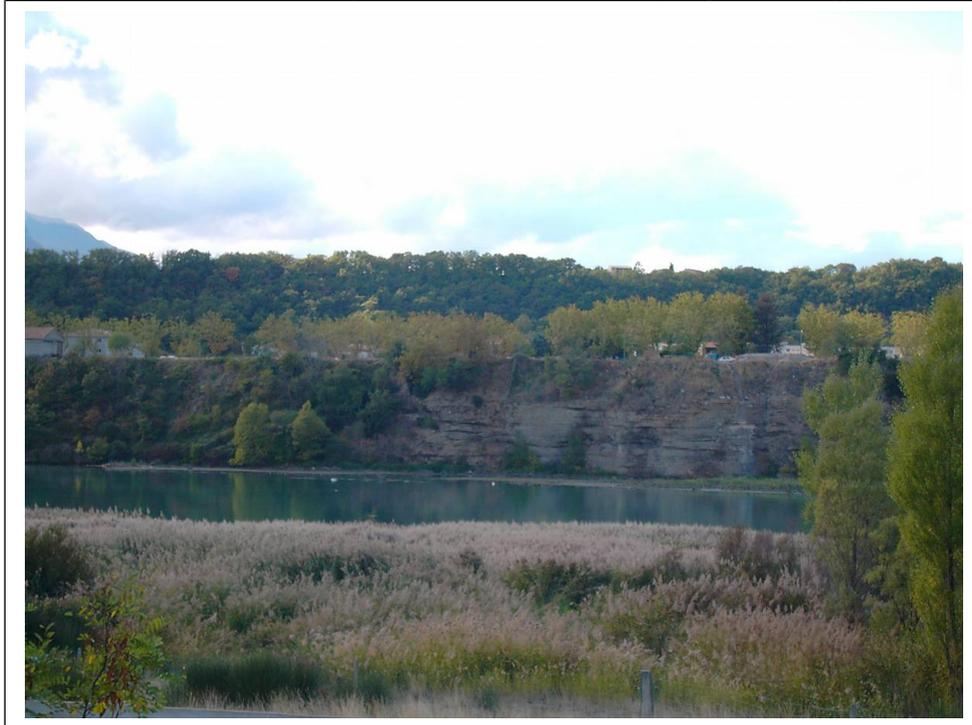
**Photo n°15****Bord de terrasse (alluvions anciennes) dominant LA DURANCE, exposé aux glissements de terrain.**

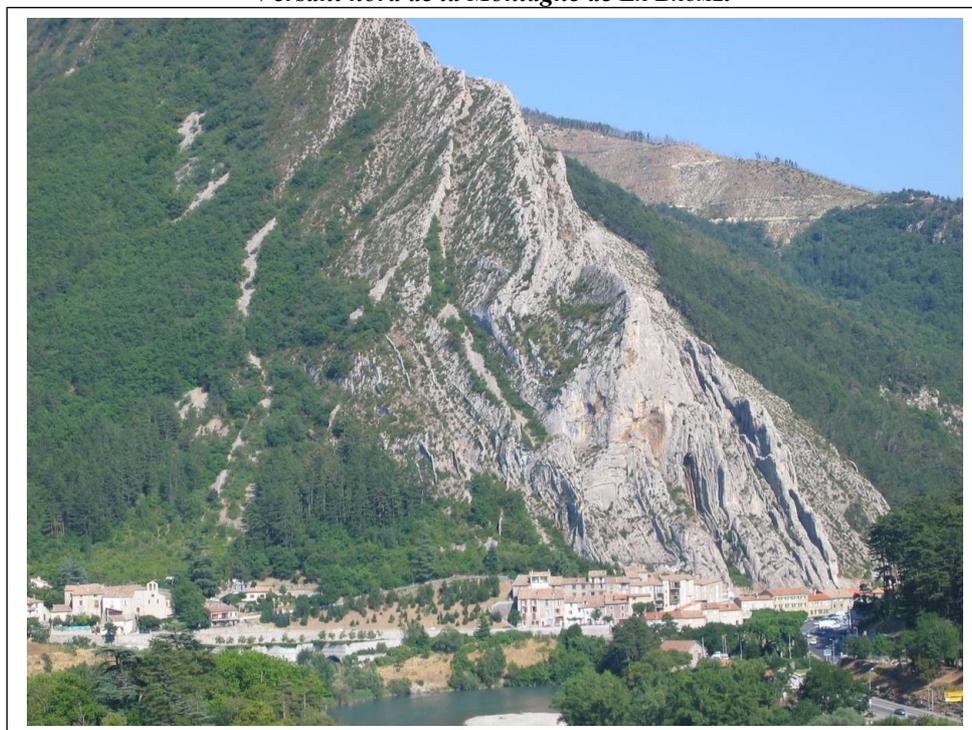
**Photo n°16**  
**Versant nord de la Montagne de LA BAUME.**

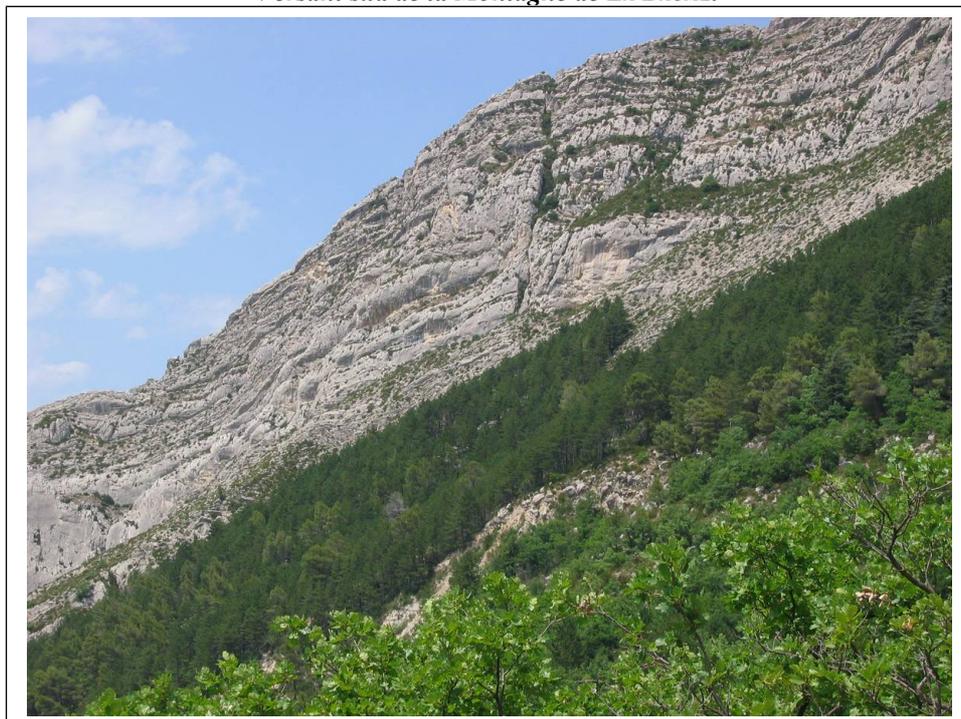
**Photo n°17**  
**Versant sud de la Montagne de LA BAUME.**

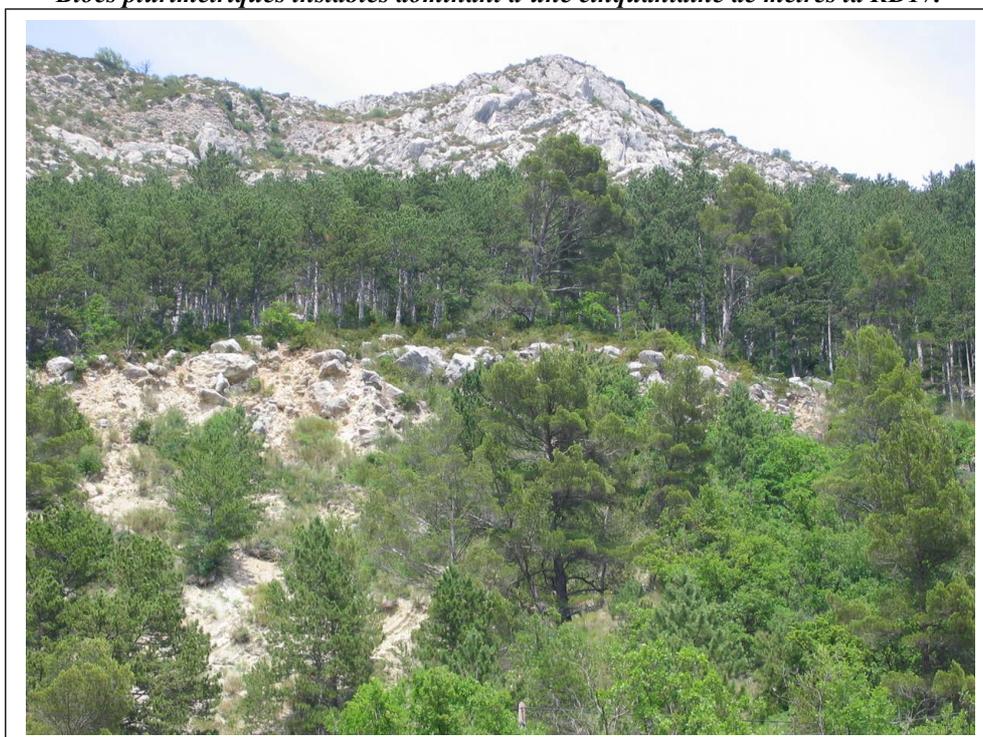
**Photo n°18**  
**Blocs plurimétriques instables dominant d'une cinquantaine de mètres la RD17.**

En dépit du couvert forestier, qui ne peut être considéré comme une protection d'une part pérenne et d'autre part suffisamment efficace contre des éléments de volumes importants, les quelques constructions situées aux abords du réservoir (de part et d'autre de la RD17) sont exposées au

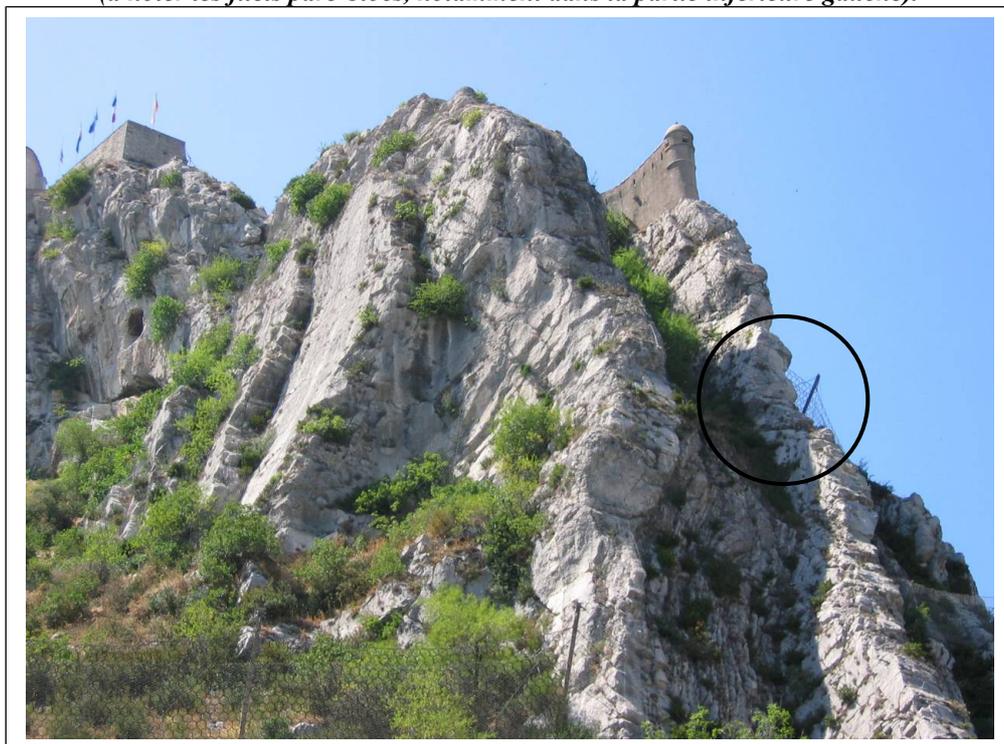
***Éperon calcaire sur lequel est implanté la citadelle  
(à noter les filets pare-blocs, notamment dans la partie inférieure gauche).***

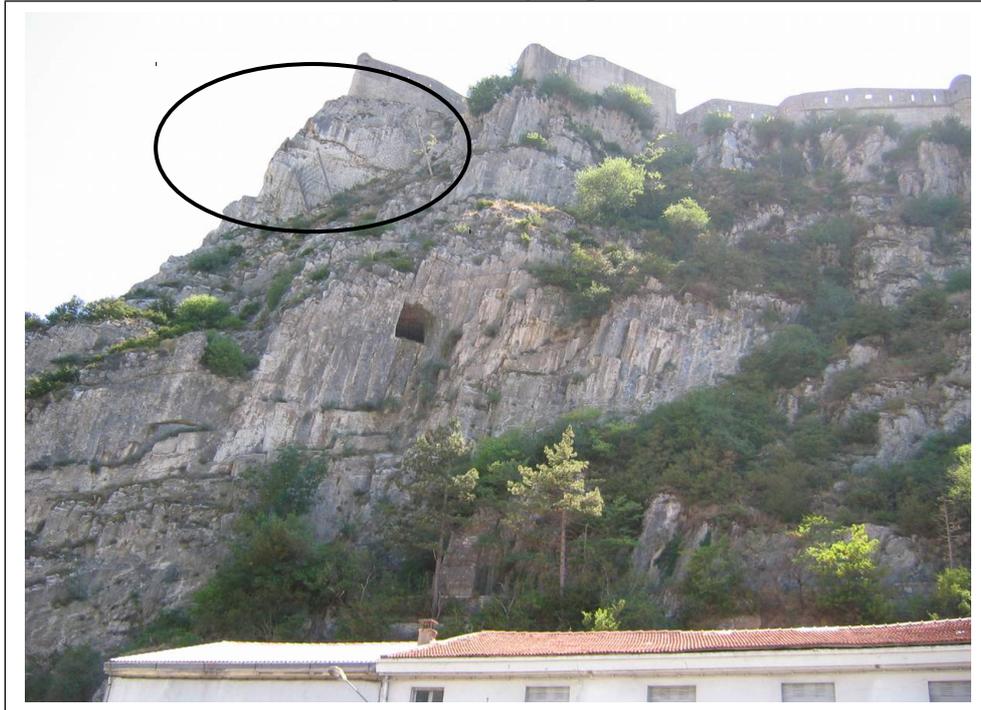
**Photo n°20**  
**Face nord de l'éperon calcaire accueillant la citadelle de SISTERON**  
**(à noter la présence de filets pare-blocs).**

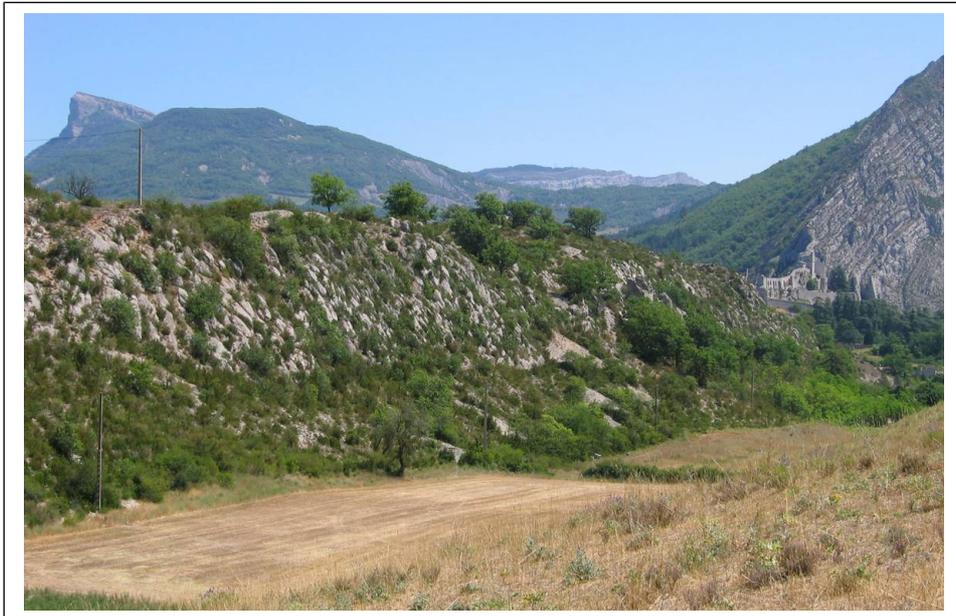
**Photo n°21**  
**Versant nord des COMBES**

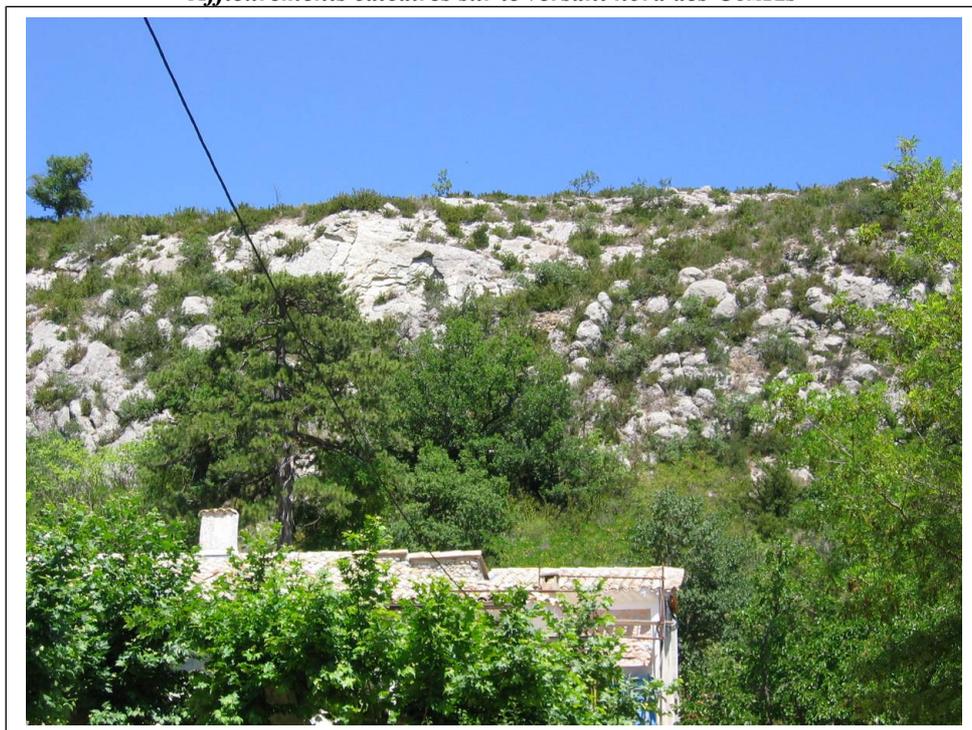
**Photo n°22**  
**Affleurements calcaires sur le versant nord des COMBES**

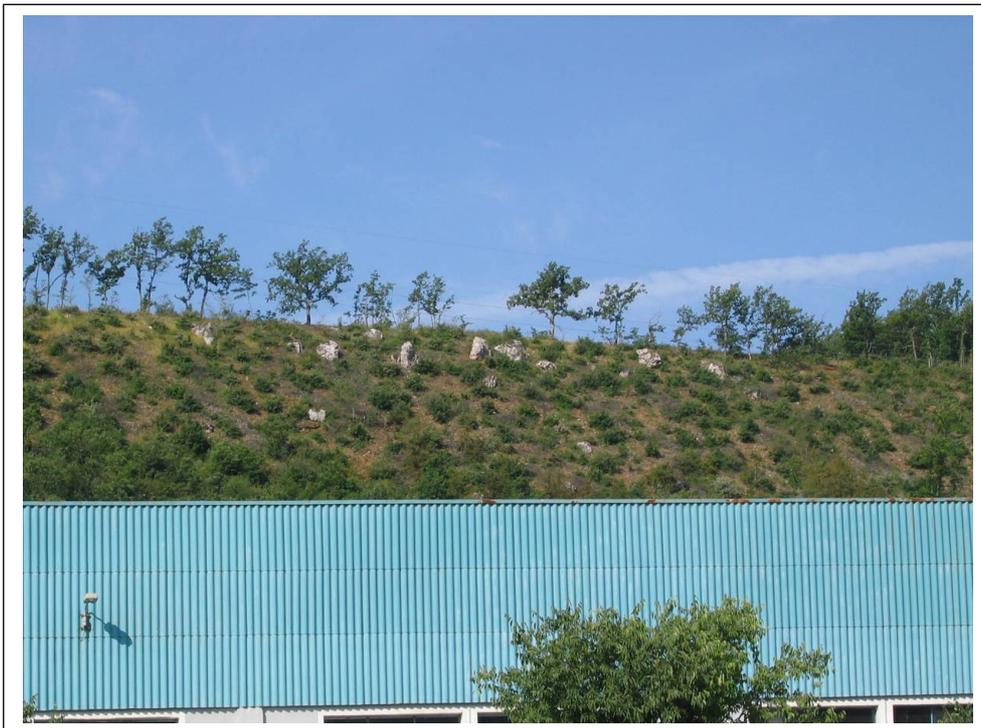
- le secteur de MÉTÉLINE-Est. Une dizaine de blocs, d'un volume unitaire maximum de l'ordre de 2 m<sup>3</sup>, sont « posés » sur la pente, dans la partie supérieure du versant dominant l'usine SANOFI-SYNTHELABO. Leur stabilité douteuse laisse craindre une mise en mouvement, qui pourrait être provoquée par des phénomènes érosifs affectant le versant.

**Photo n°23**  
**Blocs à la stabilité douteuse dominant l'usine SANOFI-SYNTHELABO**
