# Plan de Prévention des Risques Naturels prévisibles

## Commune de SISTERON

*Note de présentation*

**Vu pour être annexé à l'arrêté préfectoral  
N°2014178-0019 du 27 juin 2014**

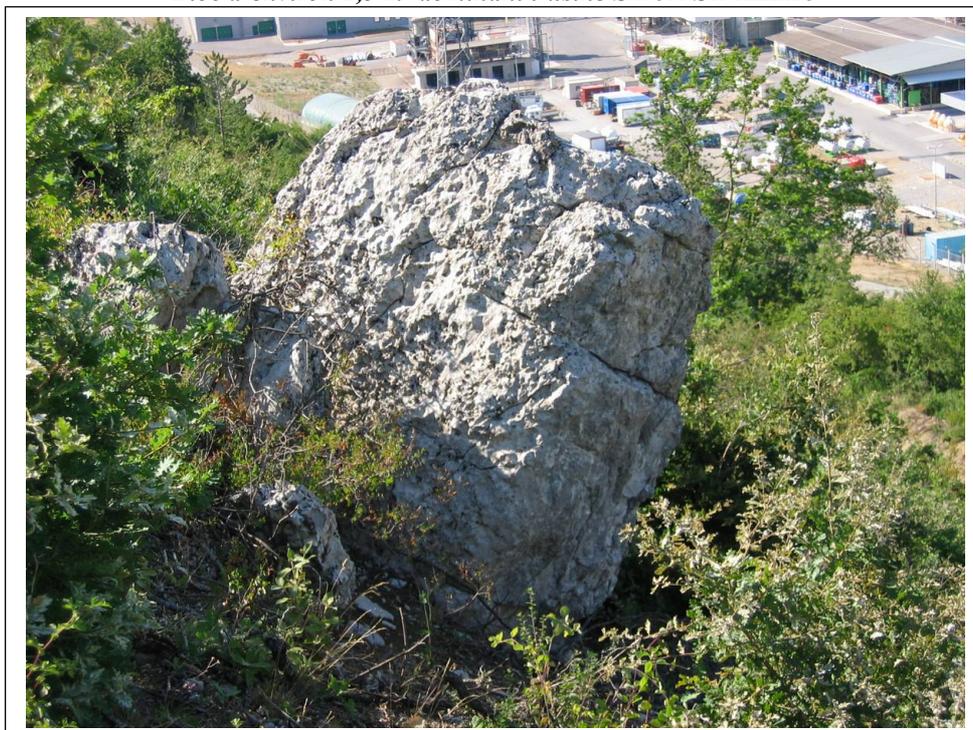
**Photo n°24**  
**Bloc d'environ 1,5 m<sup>3</sup> dominant l'usine SANOFI-SYNTHELABO**

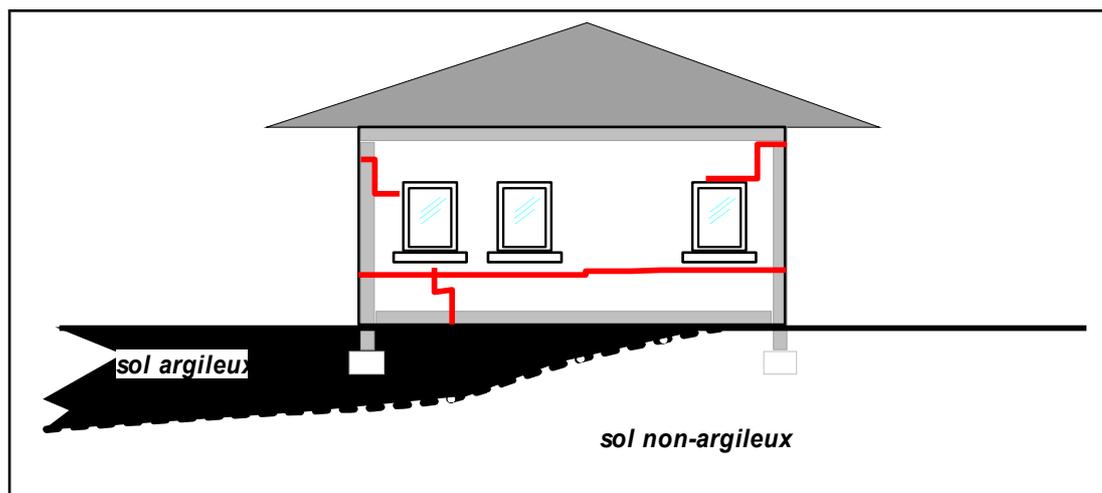
- la présence de **circulations d'eau** à une profondeur relativement faible ;
- l'**hétérogénéité** de la sensibilité à la dessiccation des sols présents au droit de la construction (formation riche en smectites renfermant des lentilles de constitution grossière, alternance de bancs gréseux et de marnes par exemple) peut se traduire par des tassements différentiels provoquant des désordres (fissures,...) ;

- la présence d'une **végétation** ligneuse ou arbustive importante à faible distance d'une construction tend à favoriser l'ampleur des tassements en accentuant les variations d'humidité.

**Figure n°6**  
**Désordres dus à l'hétérogénéité du terrain d'assise**

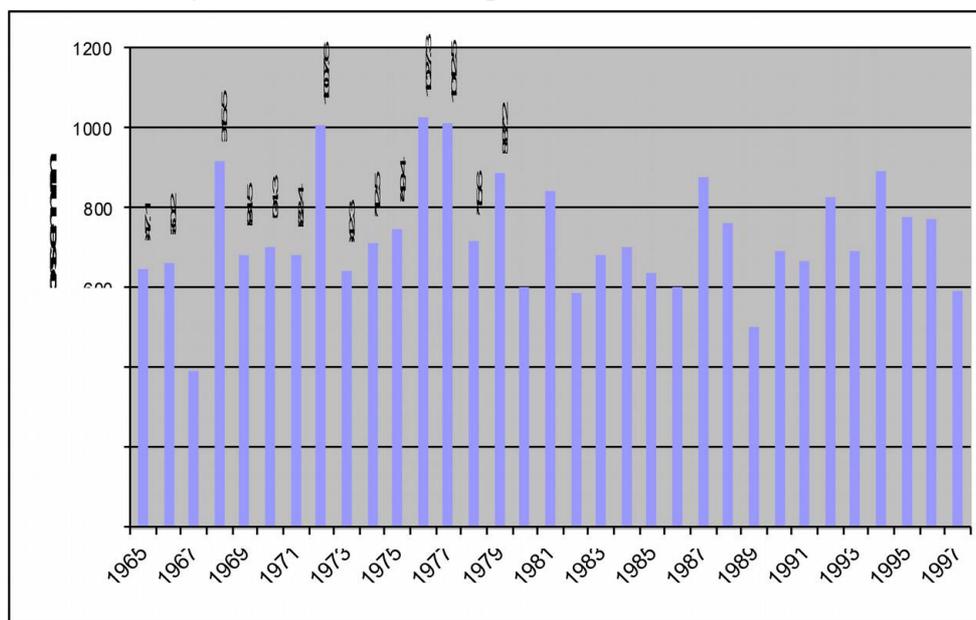
Le premier épisode couvre une période qui s'étend du printemps 1989 à l'été 1993. Cette période a été très déficitaire du point de vue du cumul des précipitations (cf. figure n°7 ci-dessous) et les températures moyenne mensuelles furent, une grande partie de l'année, supérieures aux moyennes enregistrées depuis 1956. Ces années ont par ailleurs succédé à une période relativement humide (pluviométrie sensiblement supérieure à la moyenne en 1987 et « normale » en 1988).

**Figure n°7**  
**Précipitations annuelles sur la station de SAINT-AUBAN**  
**(moyenne annuelle sur la période 1965/97 : 736 mm).**

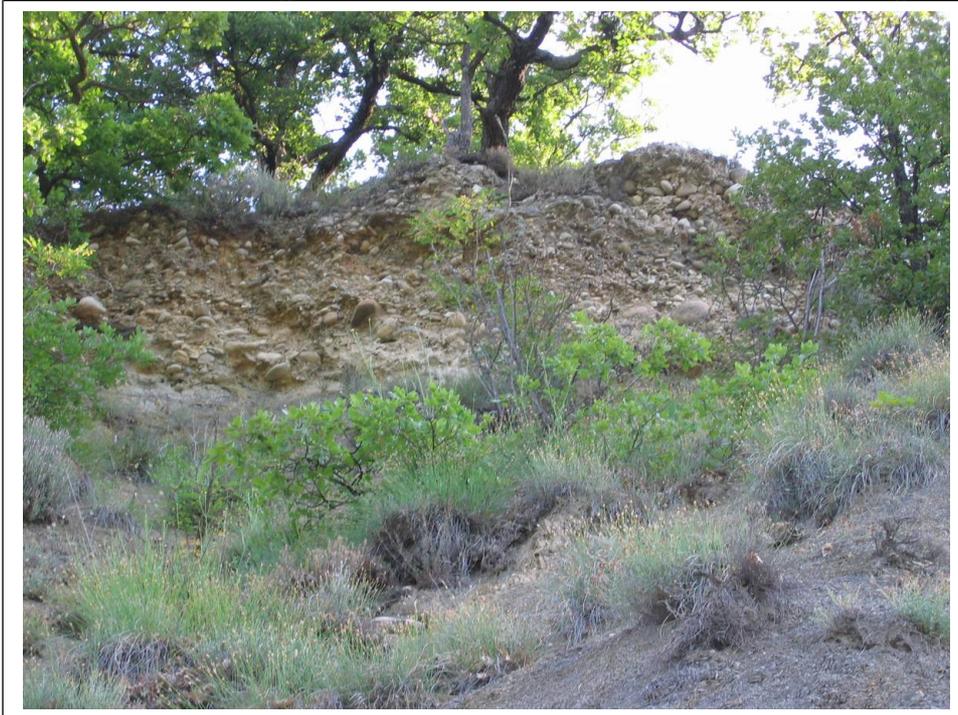
*Phénomènes de ravinement affectant un versant dont l'ossature est constituée de conglomérats.*

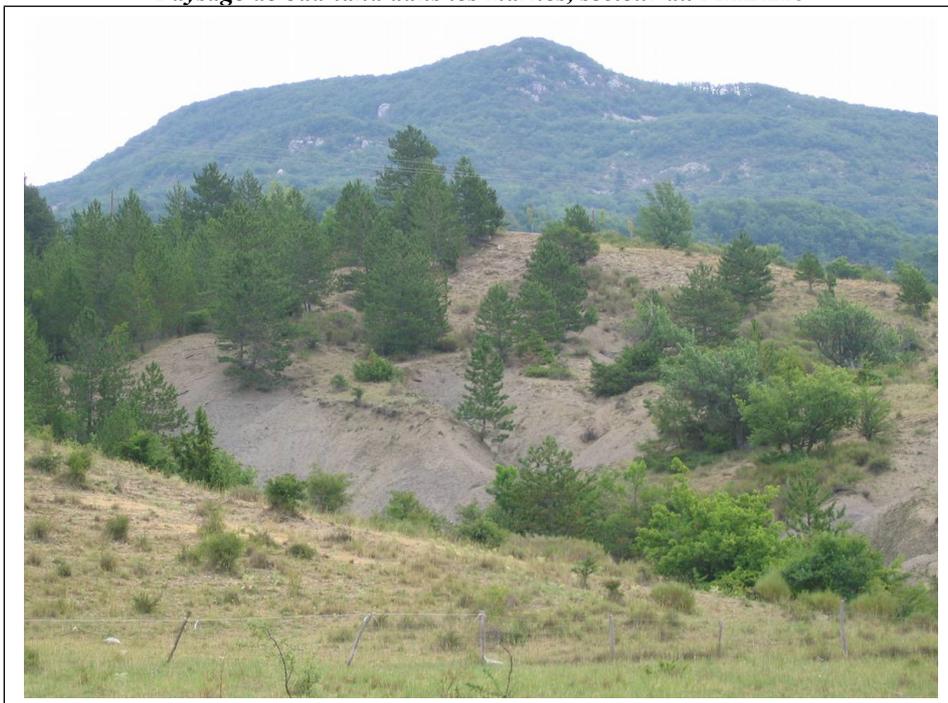
*Photo n°26*

*Paysage de bad-land dans les marnes, secteur du MARDARIC*

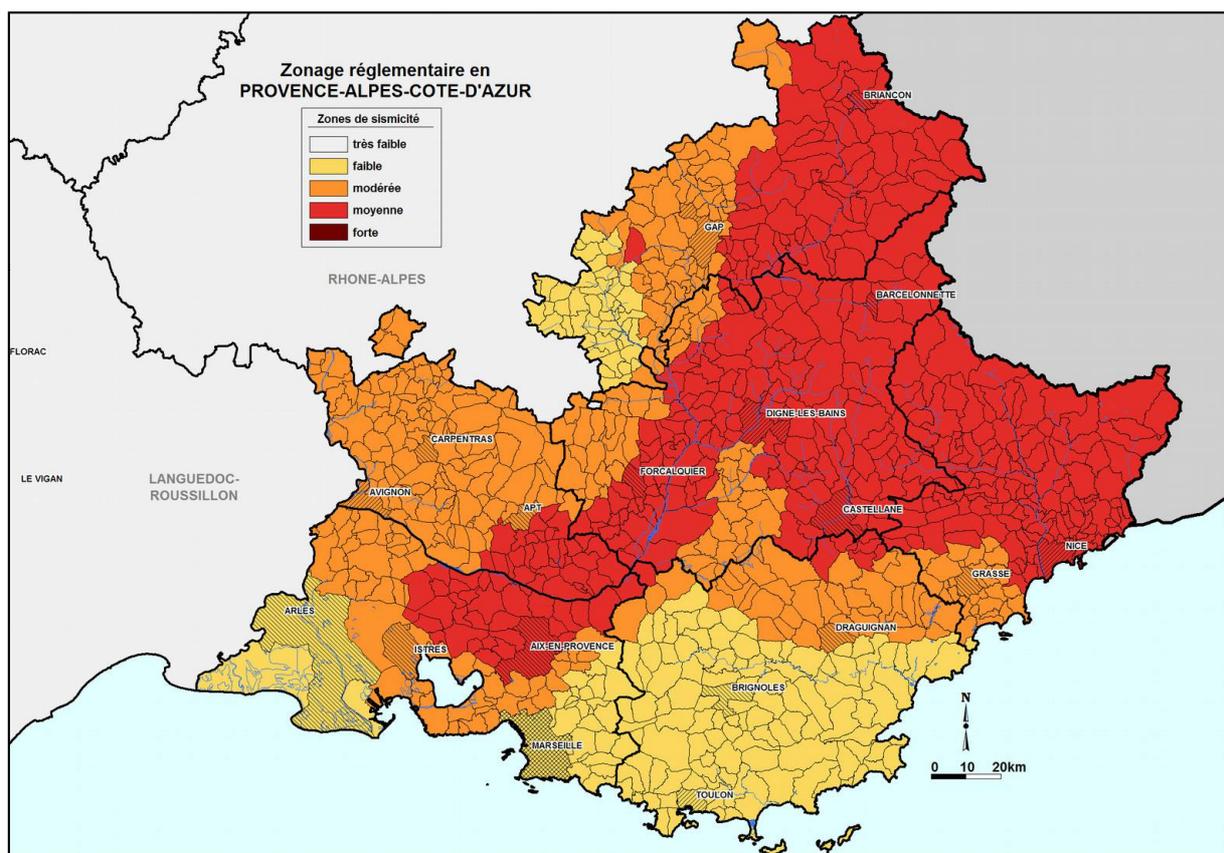
Figure 1: Zonage sismique de la région PACA.
