FORMULAIRE D'ÉVALUATION SIMPLIFIÉE DES INCIDENCES NATURA 2000

Nom du projet : Captage de laga commune de Puimichel

PLAN DES SOURCES POTENTIELLES DE POLLUTION DE POLLTION DE LA RESSOURCE EN EAU

ANNEXE 14 :
AVIS DE L'HYDROGÉOLOGUE AGRÉÉE
MME MAZZILLI DE 2018

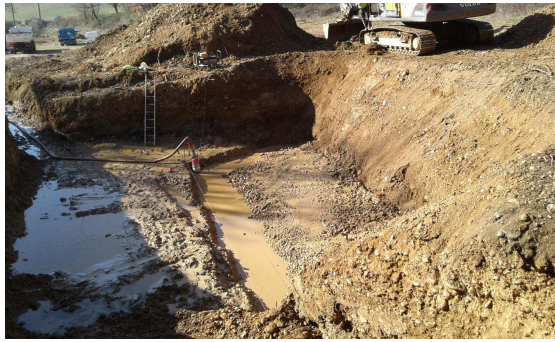
FIGURE 5 – Mise en place du système drainant de S3 : décaissement de 3.5m sous le terrain naturel. Le substratum n'est pas atteint.
Photo DVLA

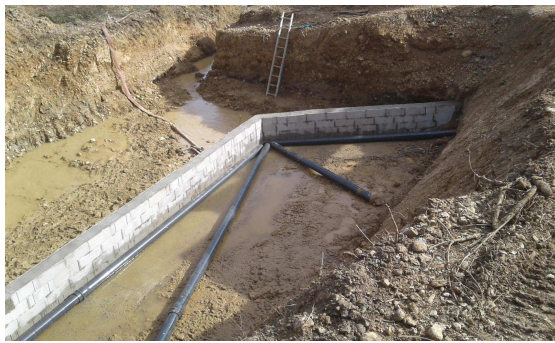
FIGURE 6 – Mise en place du système drainant de S3 : entonnement et drains PVC crépinés. Photo DVLA

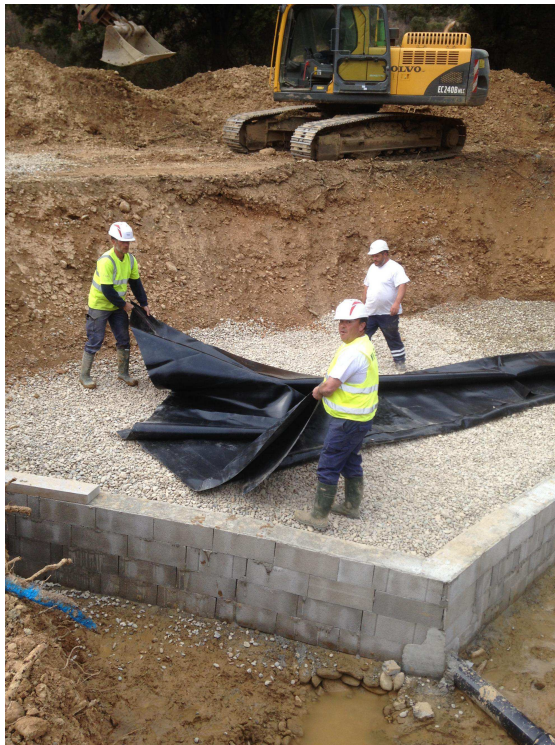
FIGURE 7 – Mise en place du système drainant de S3 : massif drainant, recouvrement du massif par géomembrane couverte d'un géotextile anti-contaminant. Source S3. Photo Prima Provence

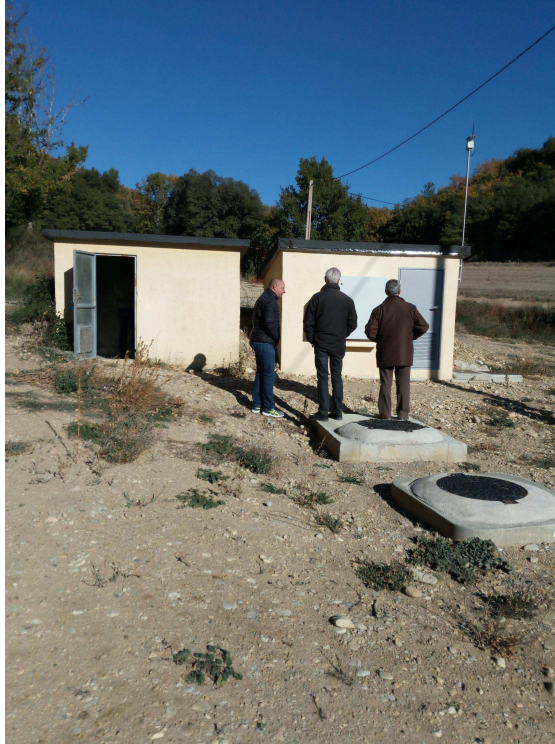
FIGURE 8 – Chambre de captage de S1 (gauche) et S3 (droite), regard de chloration (second plan) et regard vers vanne et compteur (premier plan).

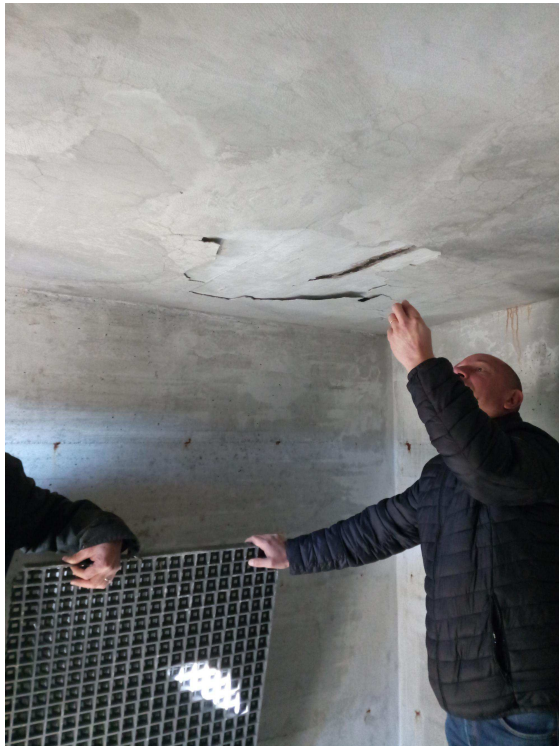
FIGURE 10 – Chambre de captage de S1 : dégradation du revêtement du plafond suite à des infiltrations

Remarques complémentaires L'ensemble du dispositif de captage a été réalisé avec soin et est en bon état. On remarque cependant que, sur la chambre de captage de S1, des infiltrations par le toit (plat) ont entraîné une dégradation du revêtement intérieur du bâtiment, qui se désagrège par plaquettes. Le toit du bâtiment a fait l'objet d'une réfection en 2017 à l'occasion de la mise en place du captage de S3. La réalisation du toit du bâtiment S3 a a priori tenu compte de ce retour d'expérience (toit penté).

- un léger décaissement du terrain au droit de la porte d'entrée dans la chambre de captage de S1, de façon à respecter une hauteur de seuil minimale de 10 cm
- la vérification de la présence d'un clapet anti-retour sur la conduite PVC d'évacuation des eaux de S2 vers le ruisseau, et mise en place le cas échéant
- la mise en place d'un système d'alarme anti-intrusion sur le regard chloration
- la maintenance régulière de la pompe doseuse permettant la chloration.

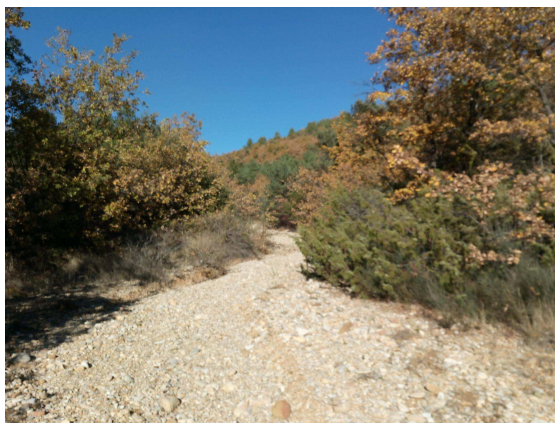
FIGURE 13 – Ravin de Lague : lit de gravier en fond de talweg une centaine de mètres en amont du captage.

La formation de colluvions et alluvions qui occupe le bas de versant et fond du ravin de Lague (Figure 13) présente une bonne perméabilité et les interactions entre écoulements de surface et souterrains sont donc fortes, les écoulements souterrains pouvant selon les conditions hydrologiques et topographiques alimenter ou drainer les écoulements superficiels du ravin de Lague.

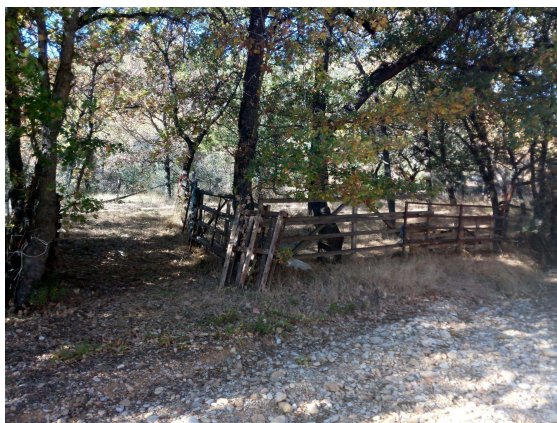
FIGURE 14 – Risques sur la ressource : Enclos à bétail en amont du captage

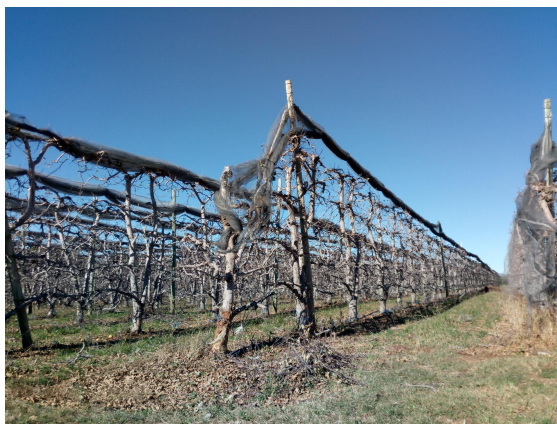
FIGURE 15 – Risques sur la ressource : Verger de pommiers en tête de bassin hydrographique

- parcelles agricoles en premier lieu (cultures de céréales : Figure 16, fruitiers : Figure 15, lavandin) (source potentielle de contamination par fertilisants, source avérée de contamination par produits phytosanitaires, source potentielle de contamination par épandage de boues de stations d'épuration). On remarque la présence d'un dispositif d'irrigation associé aux cultures de pommes (Figures 17 et 18). La sur-irrigation (dépassement de la capacité au champ) est un facteur de risque supplémentaire puisqu'elle réduit le temps de résidence des contaminants dans le sol et donc de métabolisation de ces molécule
- possibles activités d'élevage (présence d'un enclos : Figure 14)
- pistes sur l'amont de l'impluvium (potentielle source de contamination par hydrocarbures)

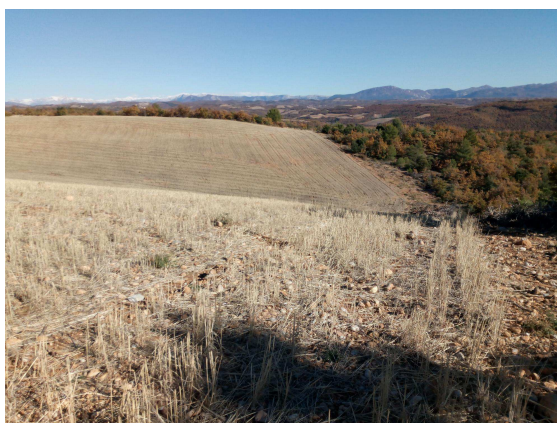
FIGURE 16 – Risques sur la ressource : Champ de céréales en tête de bassin hydrographique

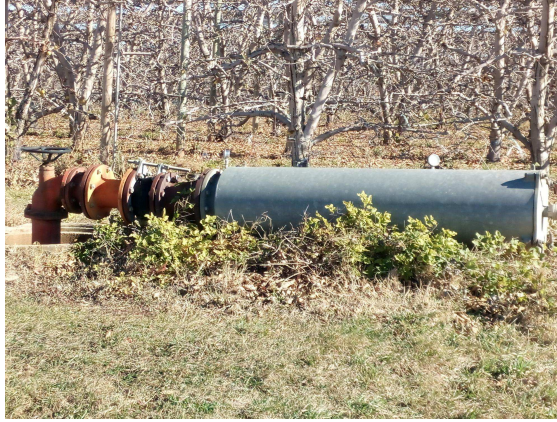
FIGURE 17 – Risques sur la ressource : dispositif d'irrigation (verger de pommiers)

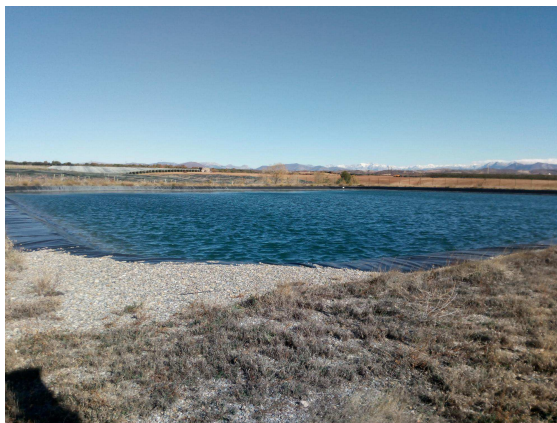
FIGURE 18 – Risques sur la ressource : réserve d'eau pour irrigation (verger de pommiers)
