## **RD900A – RECONSTRUCTION DU PONT DES ARCHES**

**COMMUNE DE DIGNE-LES-BAINS (04)**

**DIAGNOSTIC « MIEUX AQUATIQUES »**

Libellé de la mission : RD900A – Reconstruction du pont des Arches - Commune de Digne-les-Bains (04) - Diagnostic « mieux aquatiques

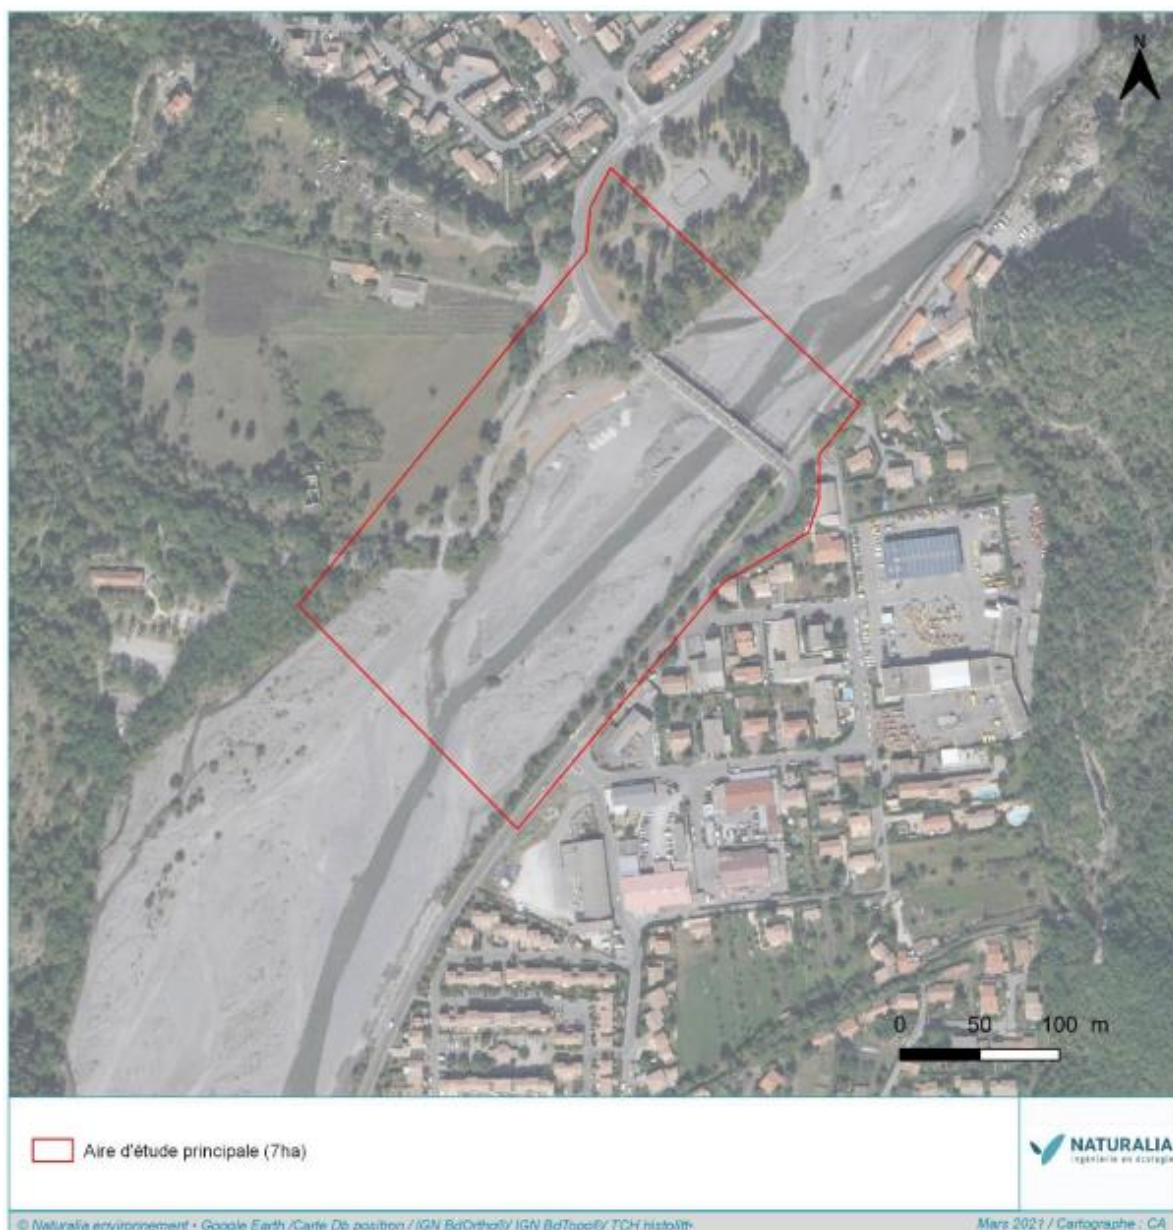
Le pré diagnostic réalisé par Naturalia en septembre 2021 détermine une aire d'étude rapprochée de 7 ha aux abords du pont (Cf. figure ci-dessous). C'est au sein de cette aire d'étude qu'ont été réalisées les prospections « milieux aquatiques », légèrement étendue en amont et en aval soit 800 m linéaire en tout (300 m en amont du pont et 500 m en aval).

Figure 2 : Aire d'étude principale faune et flore terrestre (Naturalia, 2021)

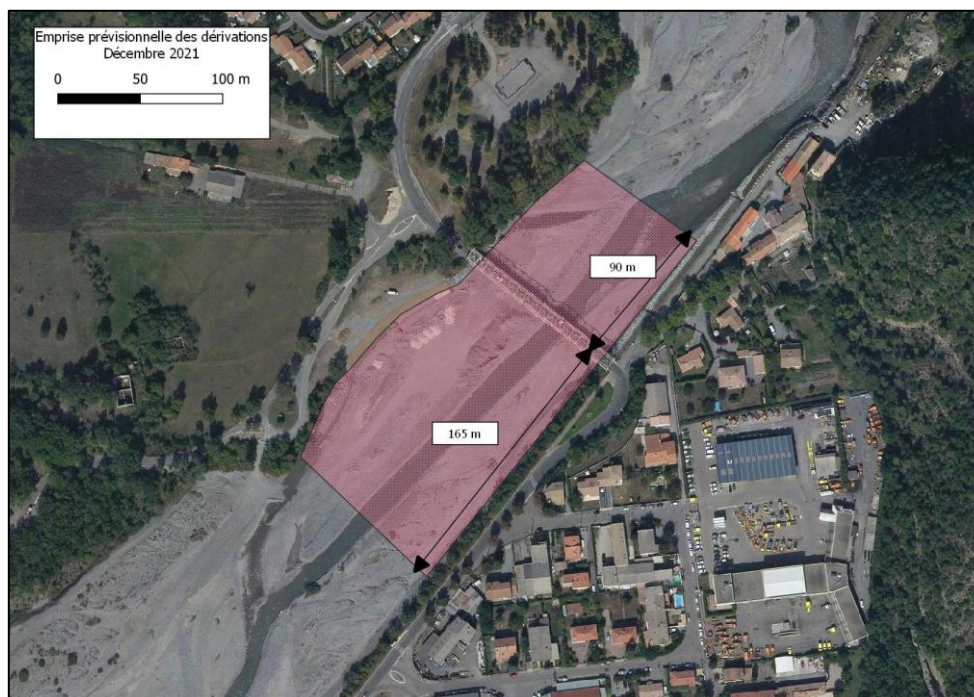
Figure 3 : Emprise prévisionnelle des travaux et dérivations (selon CD04, décembre 2021)

Signalons toutefois que l'emprise des travaux semblerait réduite à 90 m en amont du pont et 165 m en aval comme le montre la figure suivante :

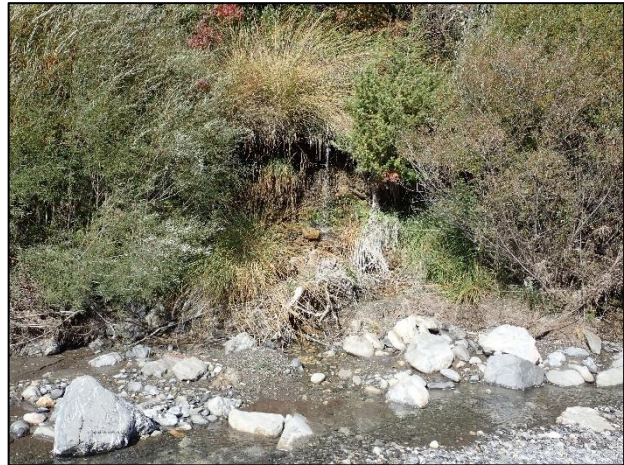
**Photo 1 : Ruisseau de Saint Benoit à son arrivée dans le lit majeur de la Bléone, principal apport latéral dans l'aire d'étude**

Parmi les apports d'eau latéraux, le principal se situe en rive droite et 270 m en aval du pont. Il s'agit du système de **sources, ruisselets et affluents de Saint Benoit**. Ce système a une très forte valeur patrimoniale puisqu'il s'agit d'un secteur à tuf et travertins. Il abrite aussi une espèce à très forte valeur patrimoniale : l'écrevisse à pattes blanches (*Austropotamobius pallipes*) (comm. pers. CD04). Cette espèce semble néanmoins cantonnée au site et les apports dans la Bléone se font par des chutes assez hautes et verticales :

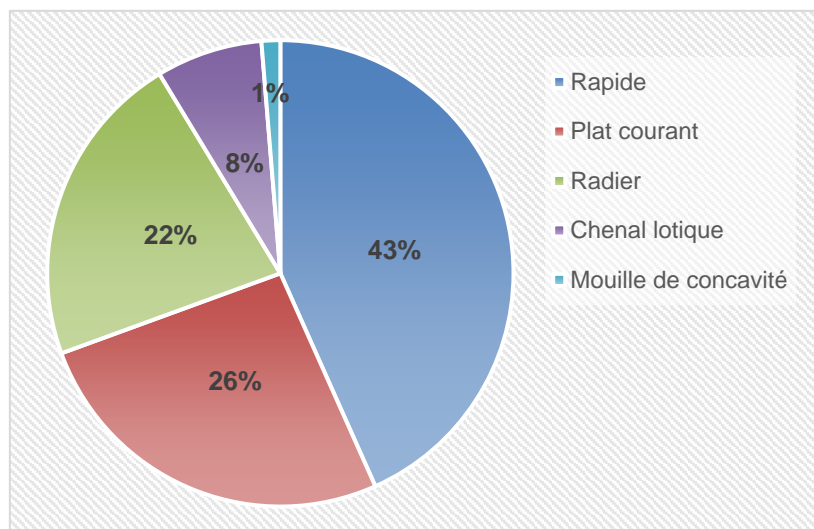
**Figure 8 : Proportion des faciès d'écoulement dans la zone d'étude (en mètre linéaire)**

Dans le lit principal, les faciès d'écoulement se répartissent comme suit :

Bien évidemment, les faciès rapides sont dominants voire exclusifs et conformes à la typologie du cours d'eau. Ils occupent près de la moitié du linéaire. De plus, ils sont très équilibrés, au moins pour les trois principaux, mais très peu variés. La mouille de concavité est anecdotique et située à l'extrémité aval de l'aire d'étude.

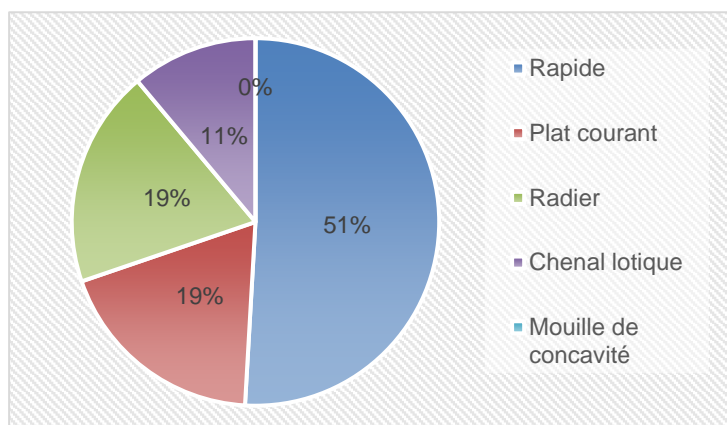
**Figure 9 : Proportion des faciès d'écoulement dans la zone d'étude (en mètre linéaire)**

La proportion des faciès d'écoulement dans l'emprise du chantier soit 90 m en amont du pont est la suivante et présente à peu près le même schéma qu'à l'échelle du tronçon entier :

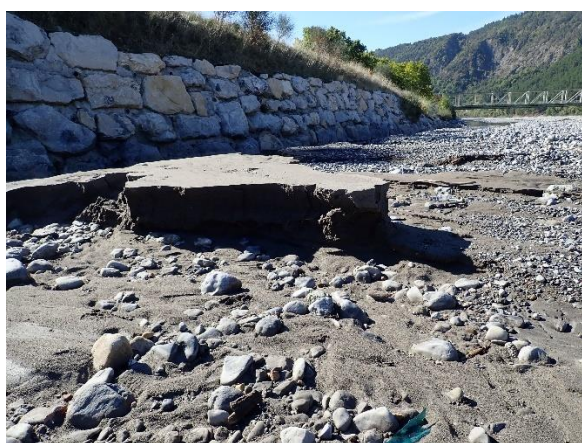
**Photo 2 : Traces de dépôt épais de limon dans le lit majeur et traces d'érosion récente**

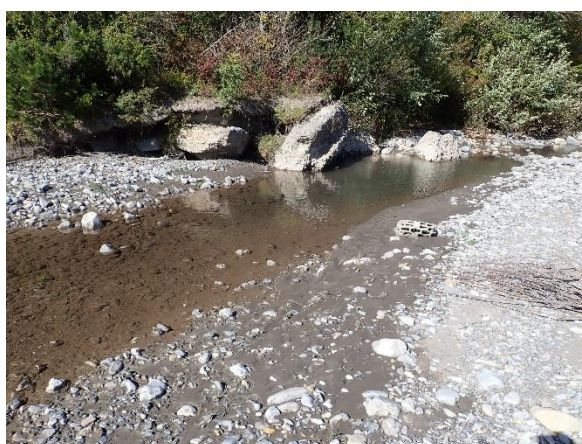
**Photo 4 : Etat du colmatage (niveaux 4 à 5) dans une annexe lente**

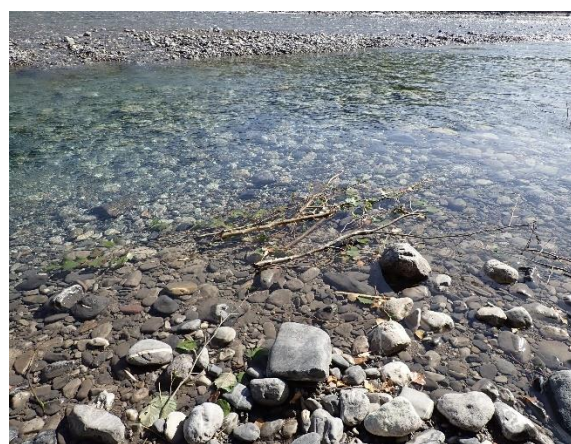
**Photo 5 : Etat du colmatage (niveau 4) dans une zone de bordure lente**

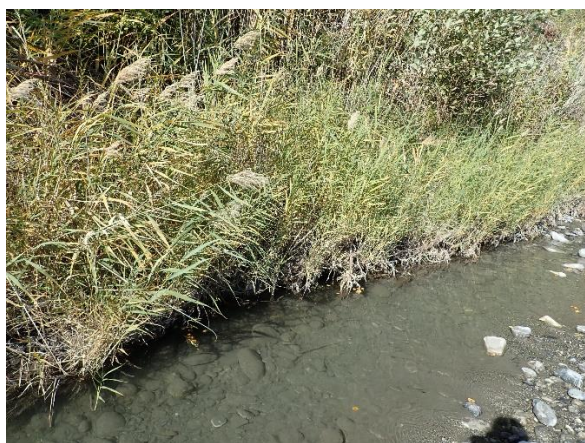
*Photo 6 : Roselière*

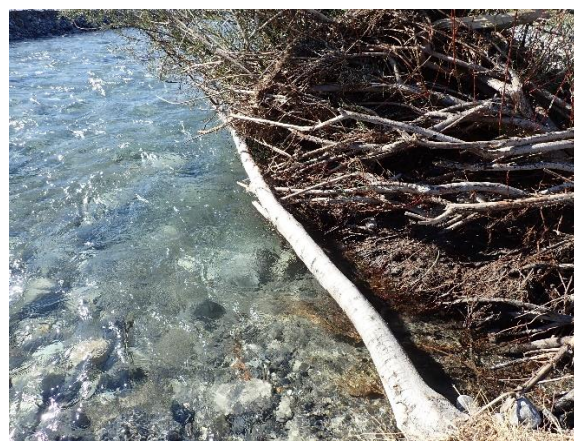
- **Bois mort et embâcles** peuvent se déposer sur les atterrissements. Quelques-uns se sont déposés en bordure de lit et offrent des zones refuge et d'alimentation aux poissons.
- Quelques souches ont redéveloppé des appareils racinaires qui produisent de la variété dans les écoulements et constituent des habitats très biogènes mais marginaux, notamment pour les macro invertébrés.
- Le bras secondaire à très faible écoulement longeant la rive droite en aval du pont peut être temporairement en contact avec la ripisylve notamment par les appareils racinaires. Une petite roselière inondée vue dans ce secteur peut aussi améliorer la capacité d'accueil.
- Quelques **gros blocs sous le pont ou en aval** du pont qui proviennent vraisemblablement de l'enrochement de la rive gauche et qui améliorent les conditions d'écoulement et les zones refuges notamment pour les truites.

*Photo 7 : Exemple d'embâcle et bois mort*

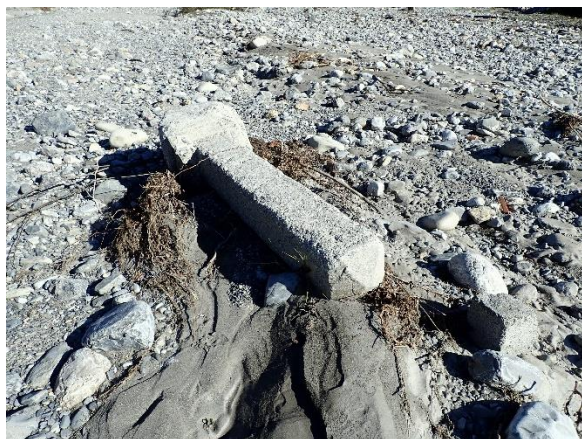
Parmi les autres éléments, de nombreux blocs de ciment et quelques ferrailles probablement emportées par les crues.

*Photo 8 : Bloc de ciment*

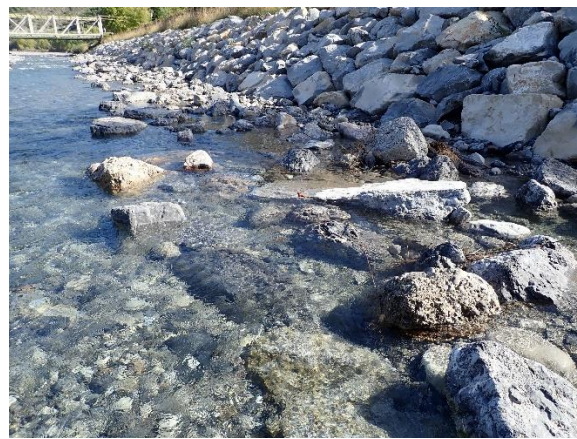
- Une petite **chute** située 80 m en aval du pont dans le lit principal. Elle est initiée par des blocs effondrés (peut-être de l'enrochement voisin) qui barrent la largeur du cours d'eau. La chute est faible (environ 20 cm) et ne crée pas de discontinuité dans le cours d'eau.
- Des **plats lents** exclusifs du bras secondaire et initiés dans les secteurs à faible pente et à faible débit. Ces secteurs sont généralement plus colmatés que les autres.
- Les **fosses d'affouillement** sont aussi exclusives du bras secondaire. Elles s'initient souvent contre la rive et le long d'une zone d'érosion. Elles sont généralement un peu plus lentes que les chenaux et donc plus colmatées.

*Photo 9 : Blocs effondrés dans le cours d'eau*
