Cartographie Informative des Phénomènes Naturels

Commune de Val d'Oronaye

Commune déléguée de Larche

Rapport de présentation

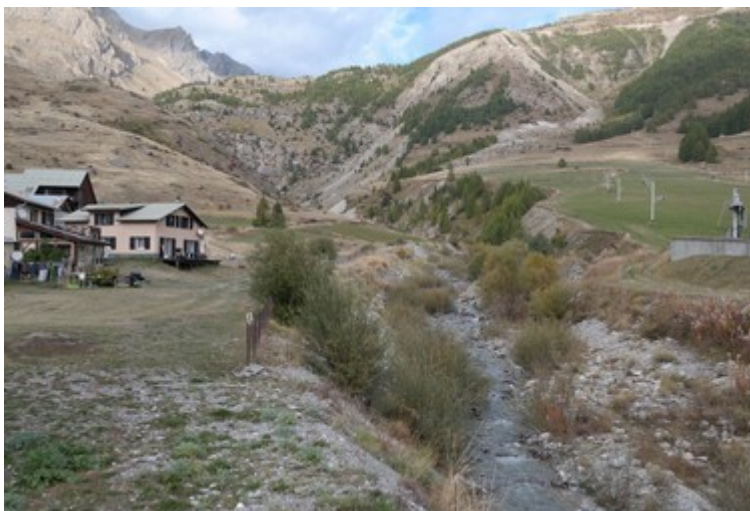
En 2000, la crue du Rouchouse et les dépôts de matériaux associés n'ont laissé qu'un tirant d'air de 50 cm au plus fort de la crue, ce qui a eu pour conséquence un début de mise en charge du pont. Dans l'état actuel, un scénario de colmatage partiel voire complet du pont est envisageable pour une crue centennale.

Illustration 1: Vue amont du torrent de Rouchouse depuis le pont de RD 900

À l'amont du pont, les terrains et les habitations en rives droites sont menacés par les engravements et les divagations du lit lié au colmatage, les débordements devraient rester limités à l'ouest de la route communale d'accès au réservoir. La berge en rive gauche est soumise à des phénomènes de sapement et de glissements de berges. La rive droite est partiellement protégée des attaques de berges par une ancienne digue béton réalisée en 1962.

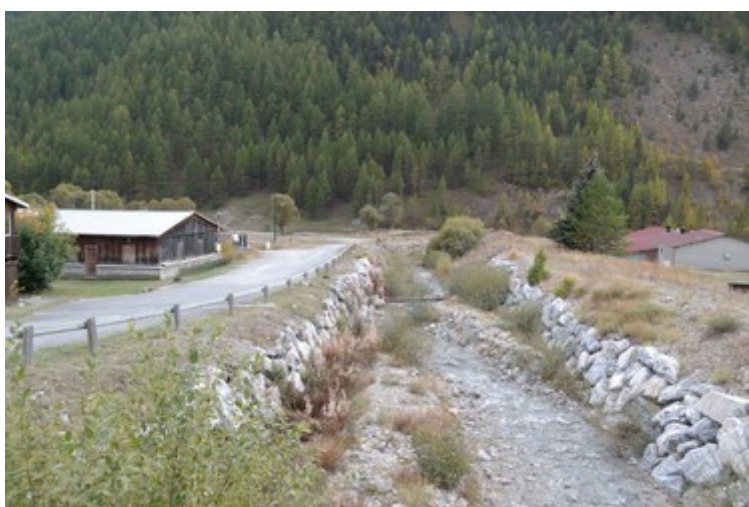
Illustration 2: Vue aval du torrent de Rouchouse depuis le pont de la RD 900

À l'aval, dans l'hypothèse d'un comblement partiel, voire complet du lit et du pont, les écoulements s'épanchent sur le cône de déjection. Les écoulements concerneraient alors les deux rives mais la rive droite étant moins haute que la gauche, les débordements sont susceptibles d'être plus importants.

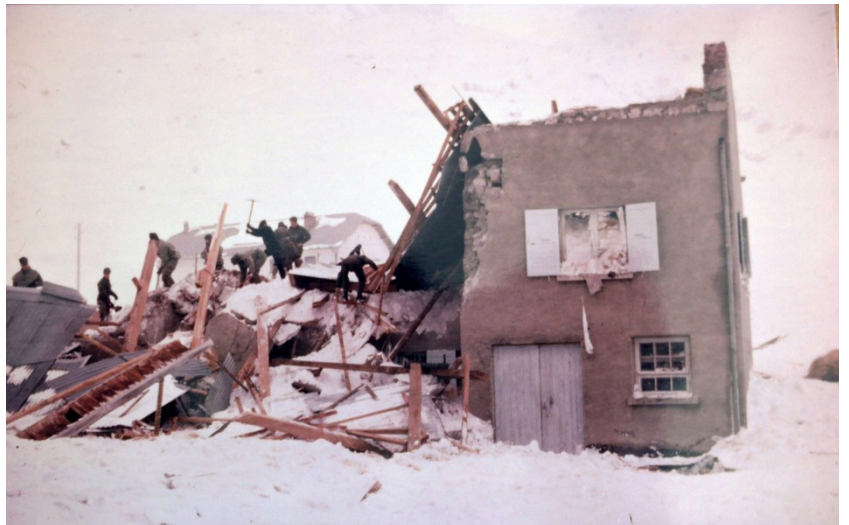
Le village est directement menacé par l'avalanche du Combal, qui a détruit deux maisons et en a endommagé plusieurs autres en 1972. Une digue en terre a été réalisée afin de dévier l'avalanche. Le tracé du dépôt de l'avalanche de 1972 est repris par la CLPA. L'étude Toraval de 2005 s'intéresse également à ce secteur.

Illustration 3: Destruction du bâti par l'avalanche de 1972 (archive RTM)

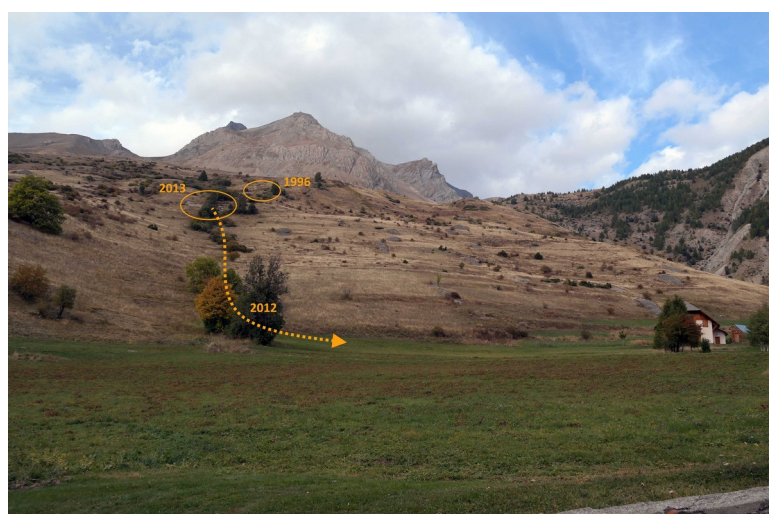
Dans ce secteur, un courrier de la mairie de Larche daté du 29/08/2013 à destination du service RTM, fait état d'un glissement de terrain en amont du village, sur le versant du Colombier. Le RTM propose dans un courrier daté du 12/12/2013 une

Illustration 4: Mouvements de terrains du secteur de Colombier

expertise du site concerné. Il apparaît que le glissement est superficiel et se limite aux terrains morainiques, un précédent glissement ayant déjà concerné la zone en 1996. Ces glissements font partie d'un mouvement lent de l'ensemble du versant. Les zones d'arrivées de ces glissements se limitent au pied de versant. Le secteur est indiqué comme glissement menaçant par la carte ZERMOS de Larche – Restefond. Un talweg prend naissance dans cette zone d'instabilité. Une coulée boueuse aurait ainsi emprunté ce talweg jusqu'à la parcelle A594 en 2012. Le pied de versant apparaît donc comme exposé à des phénomènes de coulées boueuses.

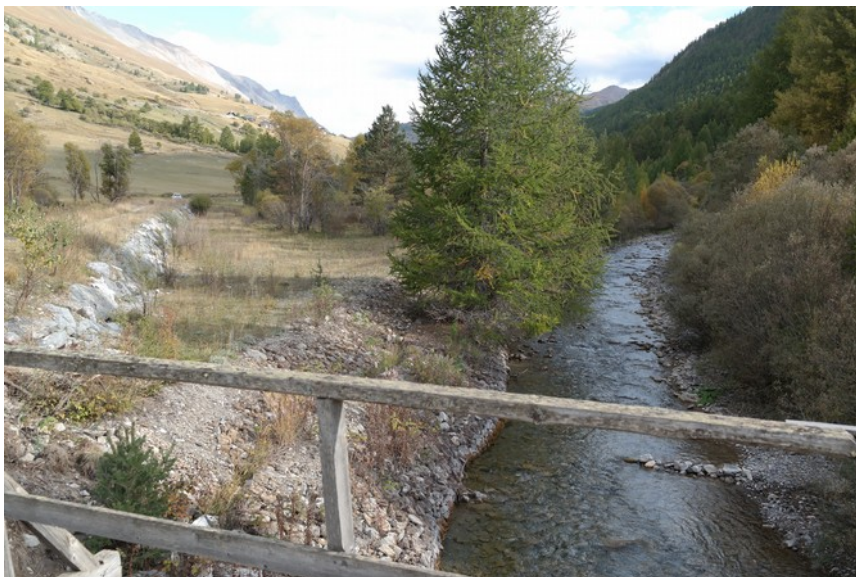
Ce secteur concerne principalement le terrain de camping des Marmottes. Celui-ci est protégé des crues de l'Ubayette par une levée réalisée à la fin des années 90. Le corps de la levée apparaît en bon état, la face aval est protégée des écoulements par des enrochements et aucun arbre ou arbuste ne menace la stabilité de l'ouvrage. La levée contraint ainsi l'Ubayette dans le lit mineur actuel situé au sud du terrain de camping, l'ancien lit mineur de l'Ubayette étant en rive droite avant la crue de 1957.

Illustration 5: Vue de la levée du camping des Marmottes de puis la passerelle piétonne

Cependant, comme souligné dans la partie IV.2.2, cet ouvrage n'est pas classé au titre des ouvrages de protection concernant la sécurité publique, il n'est donc pas pris en compte dans la cartographie de l'aléa. Lors de la crue de 2008, l'ouvrage a parfaitement joué son rôle, sans affouillement ni déstabilisation notés par le gestionnaire du camping.

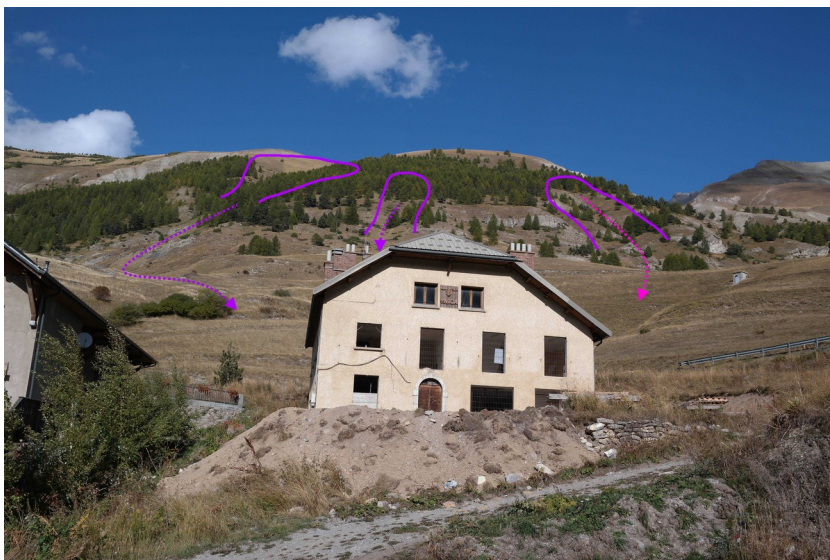
La branche la plus à l'est de la CLPA 26 (correspondant au talweg du ravin Rolande) peut en effet s'écouler en direction du hameau, même si dans un fonctionnement régulier il est vraisemblable que les écoulements se stockent au niveau du replat à la cote 1850. En effet, ce replat surplombe le hameau au nord de celui-ci, est présente une capacité de stockage assez importante, la largeur du replat pouvant être évaluée à une centaine de mètres. Dans le cas où un culot d'avalanche serait déjà présent, il ne peut cependant pas être exclu que celui-ci dévie les écoulements à l'est, dans la large combe qui débouche sur le hameau.

Illustration 6: Zones avalancheuses à l'amont du hameau de Maison-Méane
