SCHEMA DIRECTEUR DE LUTTE CONTRE LES INONDATIONS ET DE RESTAURATION ECOLOGIQUE DES COURS D'EAU EN GESTION PROPRE

PROGRAMME PLURIANNUEL DE RESTAURATION ET D'ENTRETIEN DES COURS D'EAU

DIAGNOSTIC COMPLEMENTAIRE

LE LARGUE

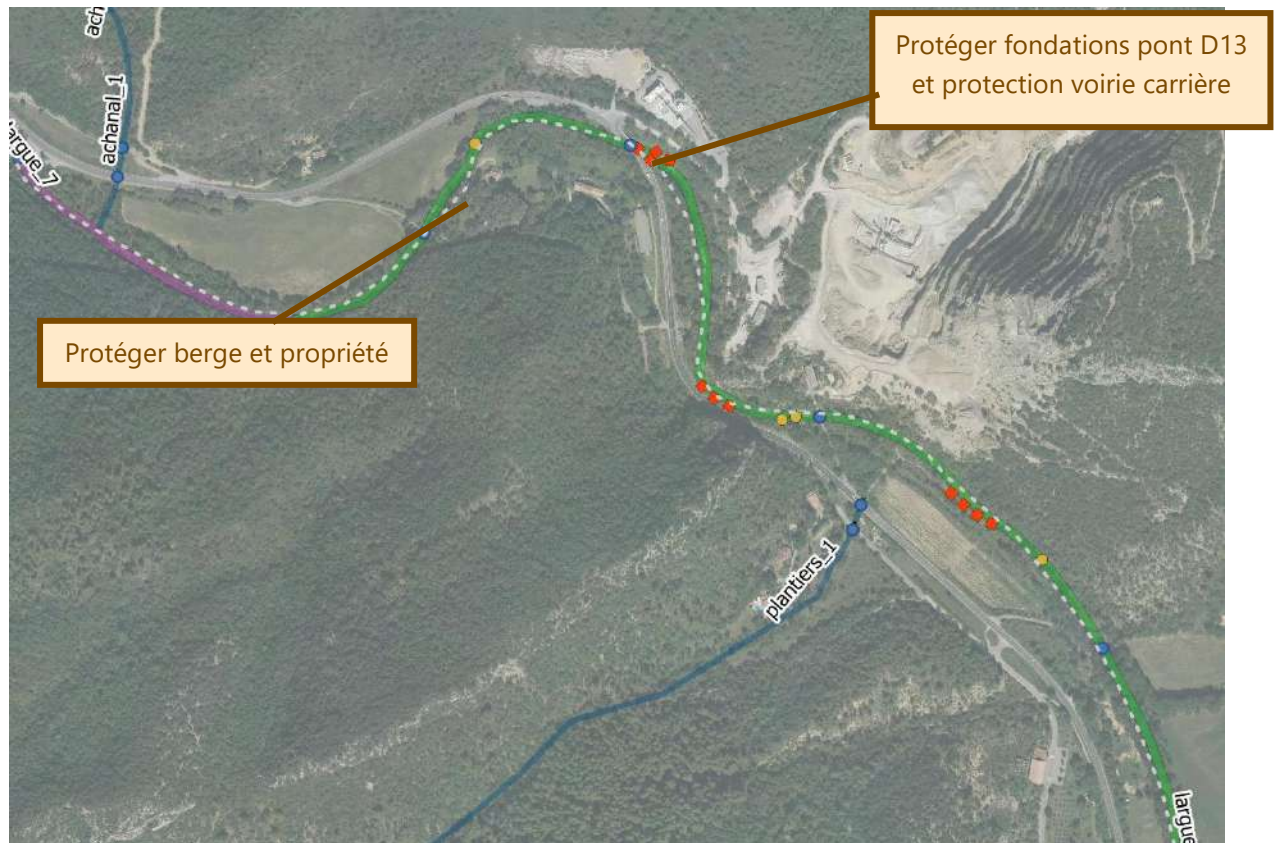
- La ZEC située dans l'intrados en amont du siphon du canal de Manosque peut avoir un rôle écrêteur. Cette opportunité doit être étudiée de façon plus approfondie dans le cadre d'une étude sur le fonctionnement hydraulique et morphologique du Largue en crue.

La configuration de ce secteur permet d'envisager également la réalisation d'un piège à embâcle à l'aide de pieux situés dans l'intrados afin de limiter le risque d'embâcle dans le secteur à enjeu situé juste en aval.

Afin de soit confirmé l'intérêt de ce type d'ouvrage, une expertise éco-morphologique doit être menée. Cette expertise devra *a minima* :

- préciser à partir de quelle occurrence de crue les bois peuvent se déposer
- préciser l'implantation de l'ouvrage et l'agencement des pieux
- évaluer si un tel ouvrage peut engendrer des dysfonctionnements hydrauliques et hydromorphologiques sur le cours d'eau
- évaluer la pertinence d'un tel ouvrage par rapport à une gestion plus globale du Largue
