Commune de Jausiers

Étude de l'impact de l'éboulement de la Roche Plombée sur le torrent de Sanières

AVRIL 2015

ETRM
Eaux, Torrents et Rivières de Montagne

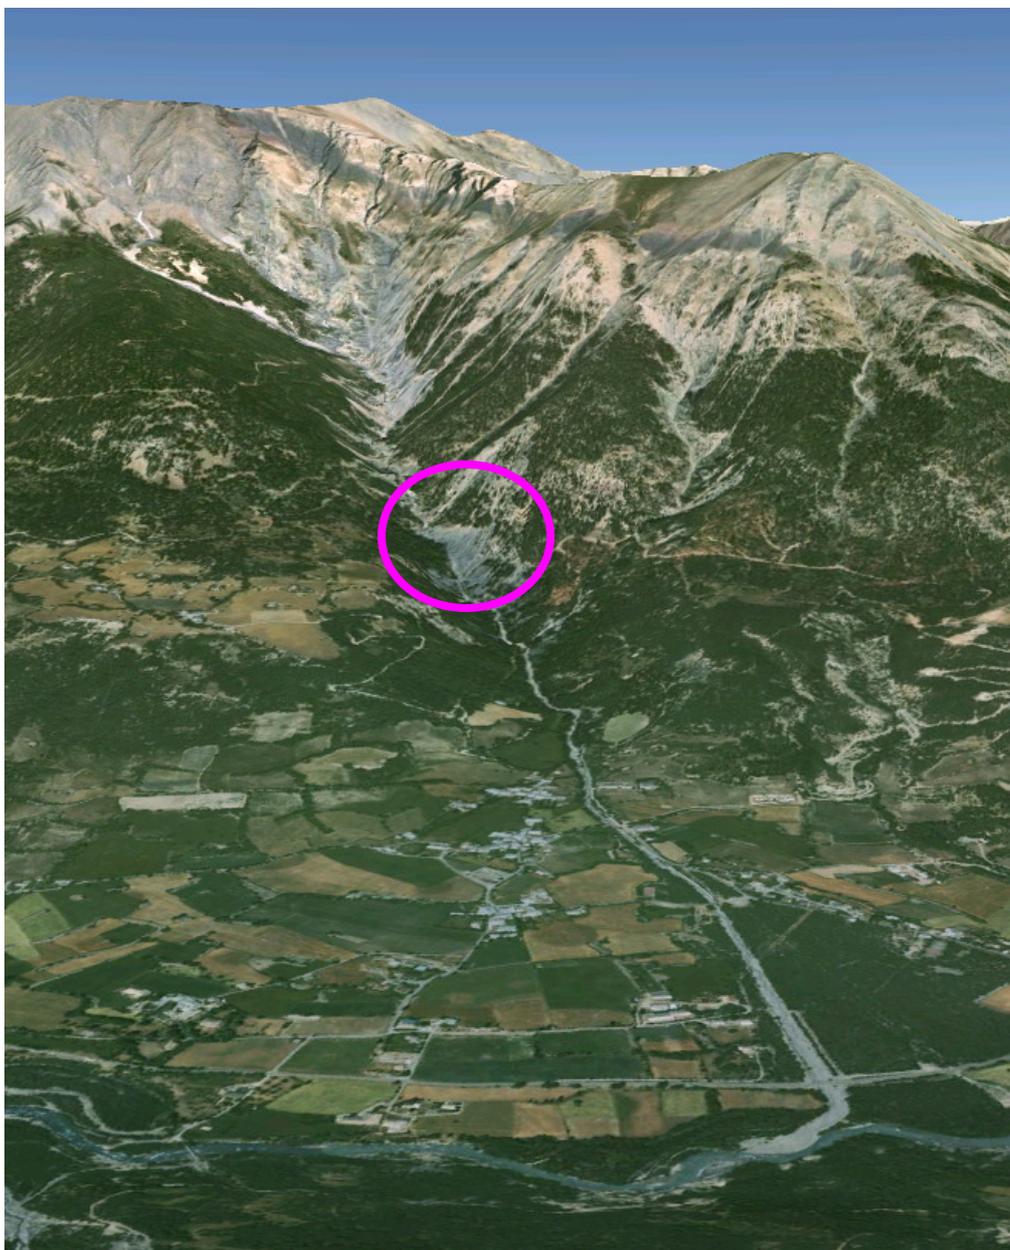
Figure 1 : Vue d'ensemble du bassin versant et de la zone d'éboulement

De nombreuses zones d'érosion majeures sont drainées par le torrent dont la plus aval - celle de Roche Plombée - est située en dessous d'une cascade.

Cette zone d'érosion - mise en évidence sur la figure ci-contre - a subi un éboulement majeur en aout 2013.

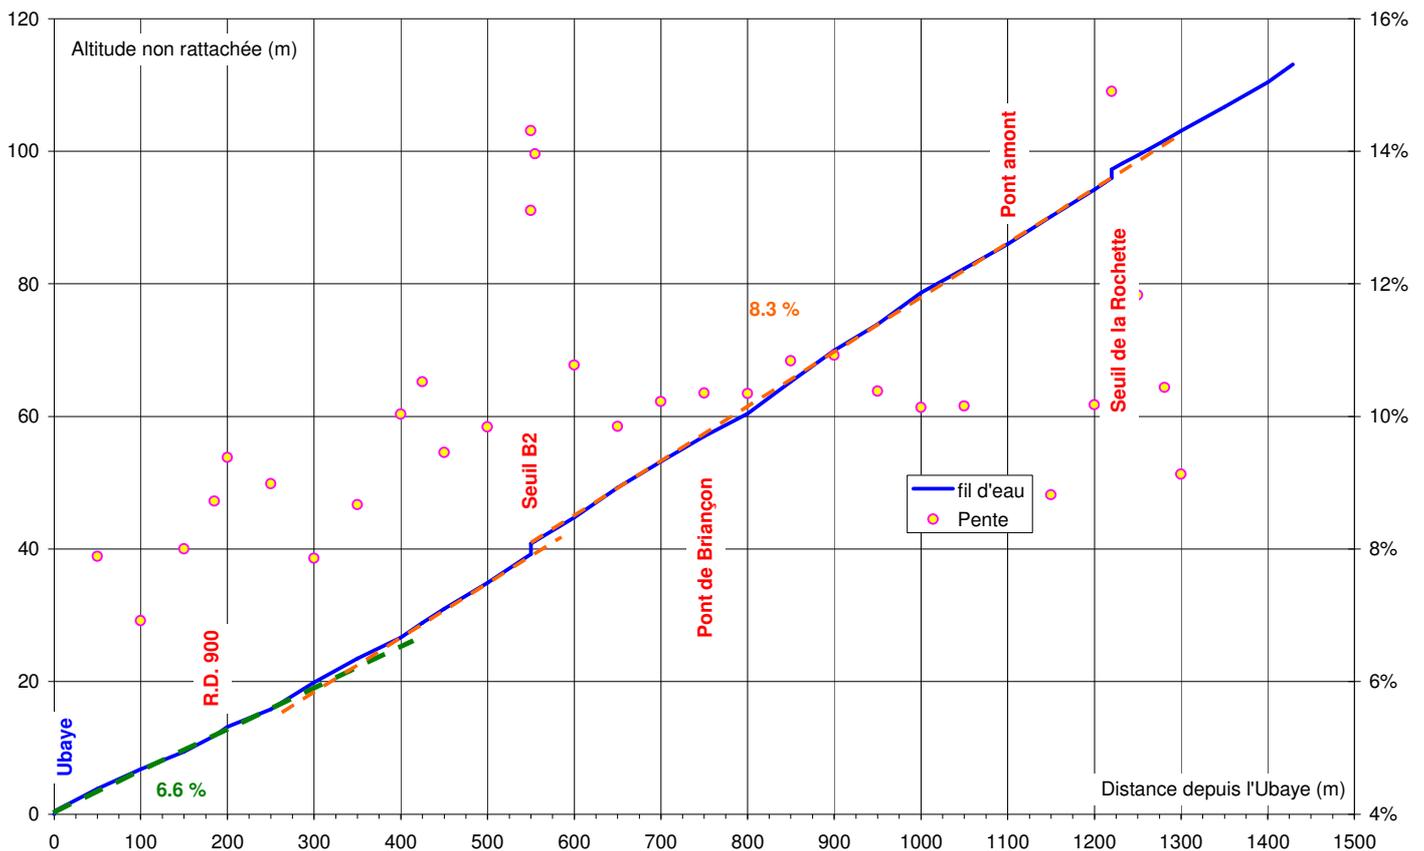
Figure 2 : Profil en long du torrent de Sanières sur son cône de déjection.

La figure suivante est un profil en long du torrent sur son cône de déjection. Il indique à la fois le profil en long et la pente du lit sur l'ensemble du linéaire :

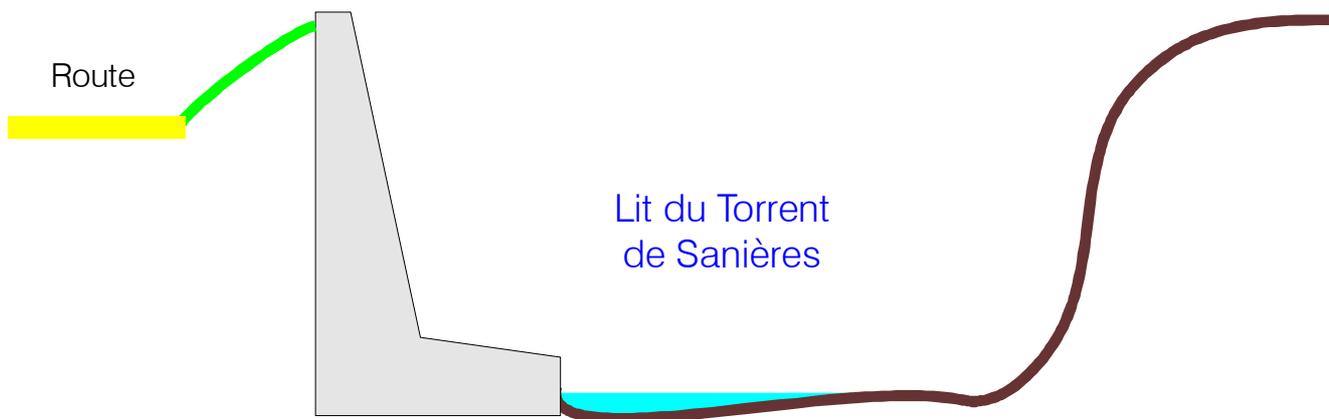
Figure 3 : Coupe schématique du mur rive gauche.

D'autre part, des traces d'usure sont visibles sur cet ouvrage relativement récent.

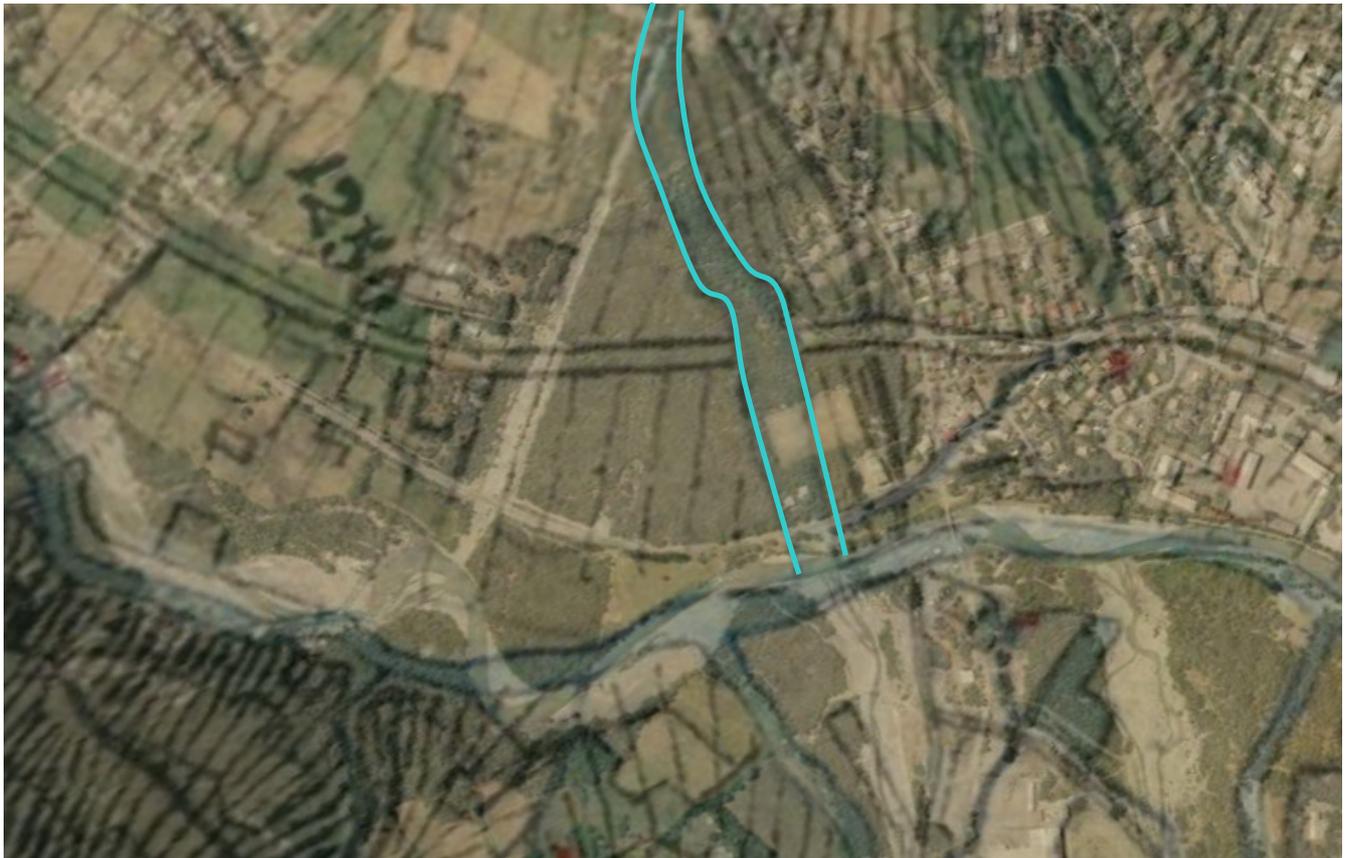
Figure 4 : Carte d'État Major et photographie actuelle (document Géoportail).

- ◆ La principale évolution est celle du torrent de Sanières. Alors qu'il confluaient face au Riou Versant actuel (et en amont du Riou Versant d'alors !), son tracé a été déplacé et la confluence est aujourd'hui située 460 mètres en aval ! Cette évolution est très favorable car elle limite les dépôts dans le secteur du Pont Barnuquel.
- ◆ Le tracé de l'Ubaye montre une évolution notable avec un tracé beaucoup plus direct au XIX^{ème} siècle en aval de la confluence avec le Riou Versant. Le méandre actuel ne correspond donc pas à une configuration très ancienne.

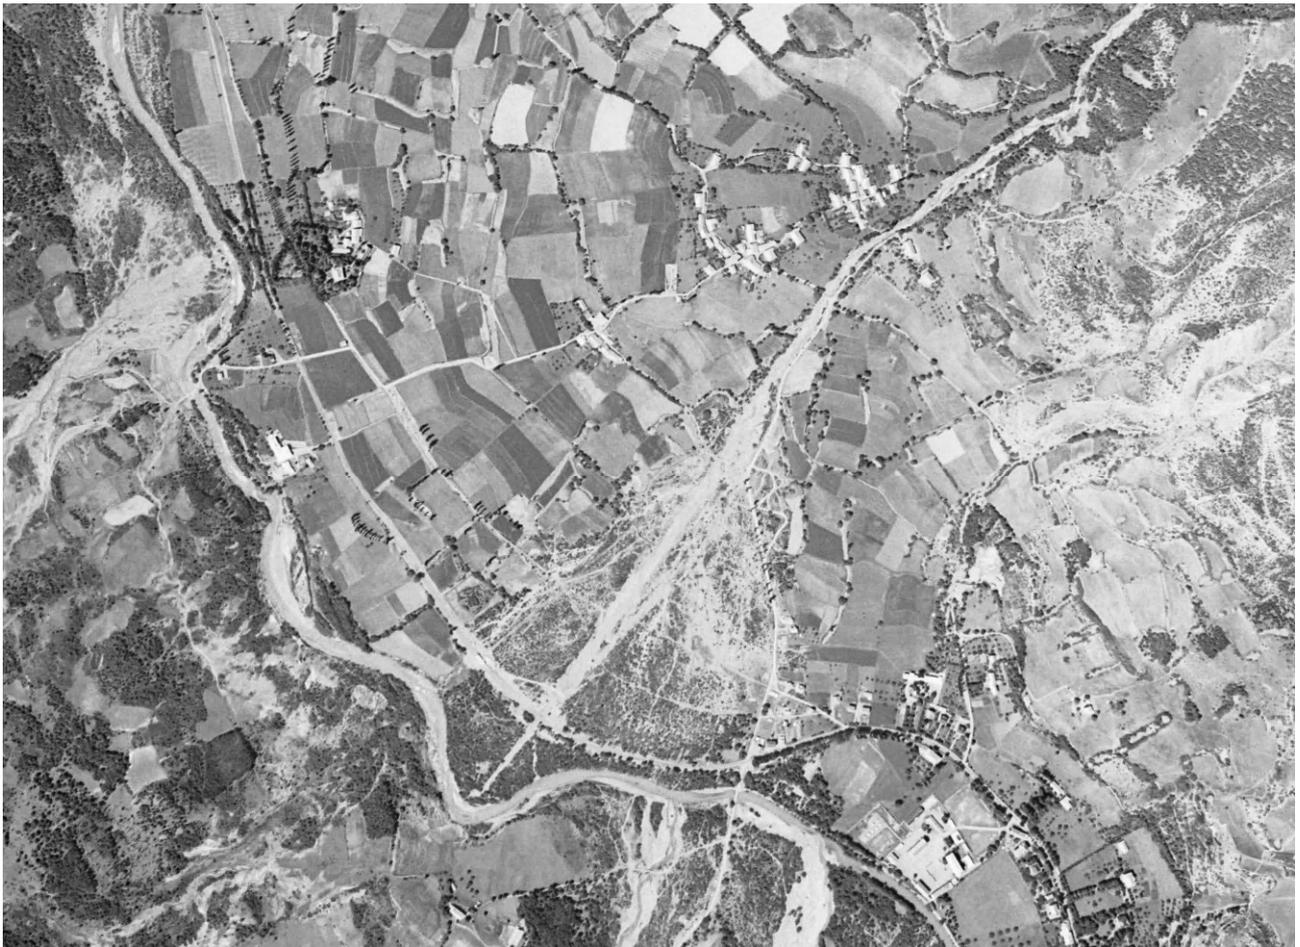
Figure 5 : Photo aérienne de 1956 (document Géoportail).

- ◆ Le torrent de Sanières présente un tracé intermédiaire entre celui du XIX^{ème} siècle et l'actuel, avec un déplacement de la confluence dans le méandre. Ce tracé maximise la longueur du lit et donc les dépôts avant la confluence. Ce tracé ne paraît pas stable et a été déplacé par la suite. Ce déplacement explique les digues en béton que l'on peut observer en rive gauche du torrent.
- ◆ Le lit de l'Ubaye suit quasiment le tracé actuel avec un lit étroit et le méandre très marqué en aval du confluent avec le Riou Versant.

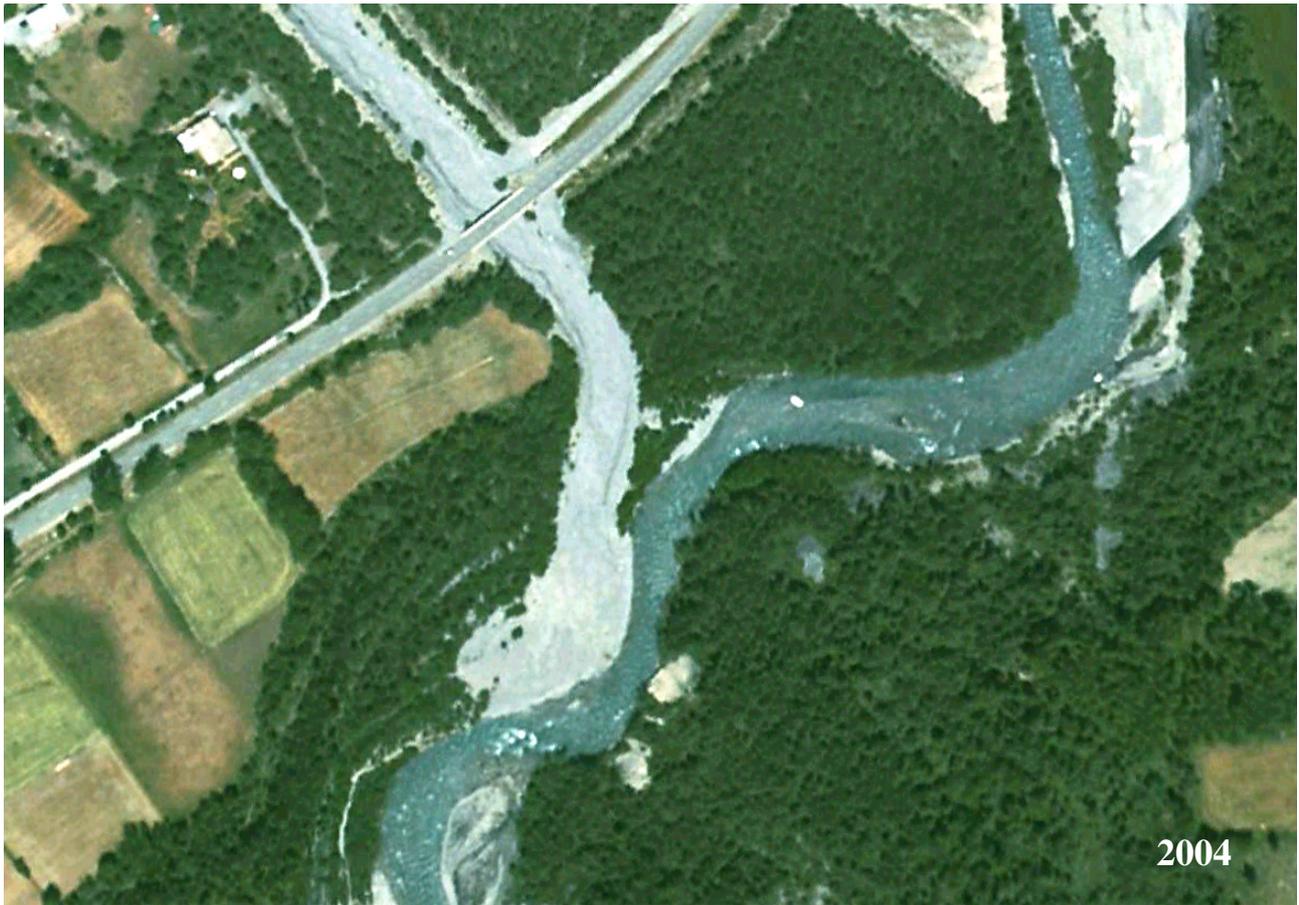
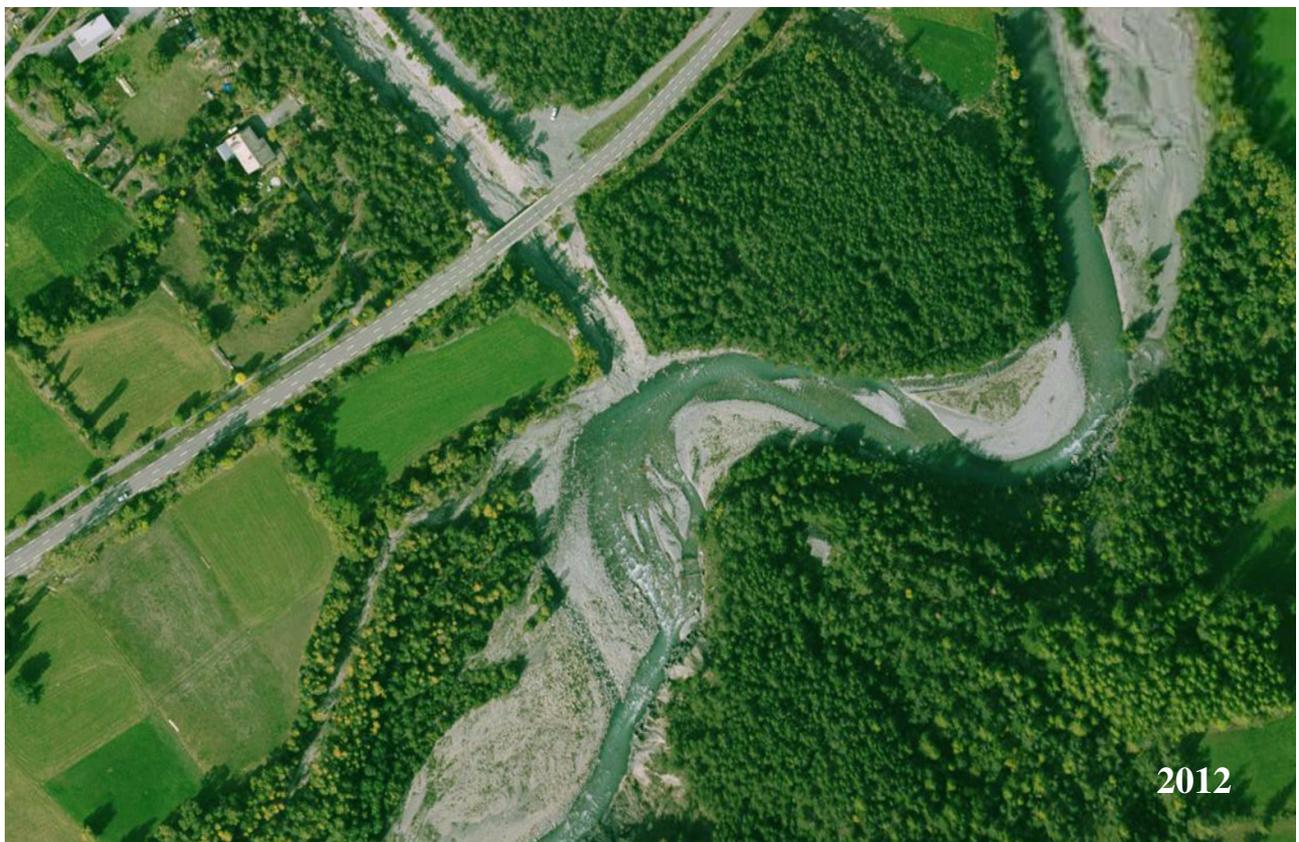
Figures 7 & 8 : Confluent torrent de Sanières - Ubaye avant et après la crue de 2008.

C'est effectivement ce qui s'est passé lors de la crue de mai 2008 qui a conduit à un recul de près de 100 mètres de la berge rive droite comme le montrent les photos page suivante. Il s'agit du fonctionnement normal d'une confluence entre une rivière et un torrent actifs.

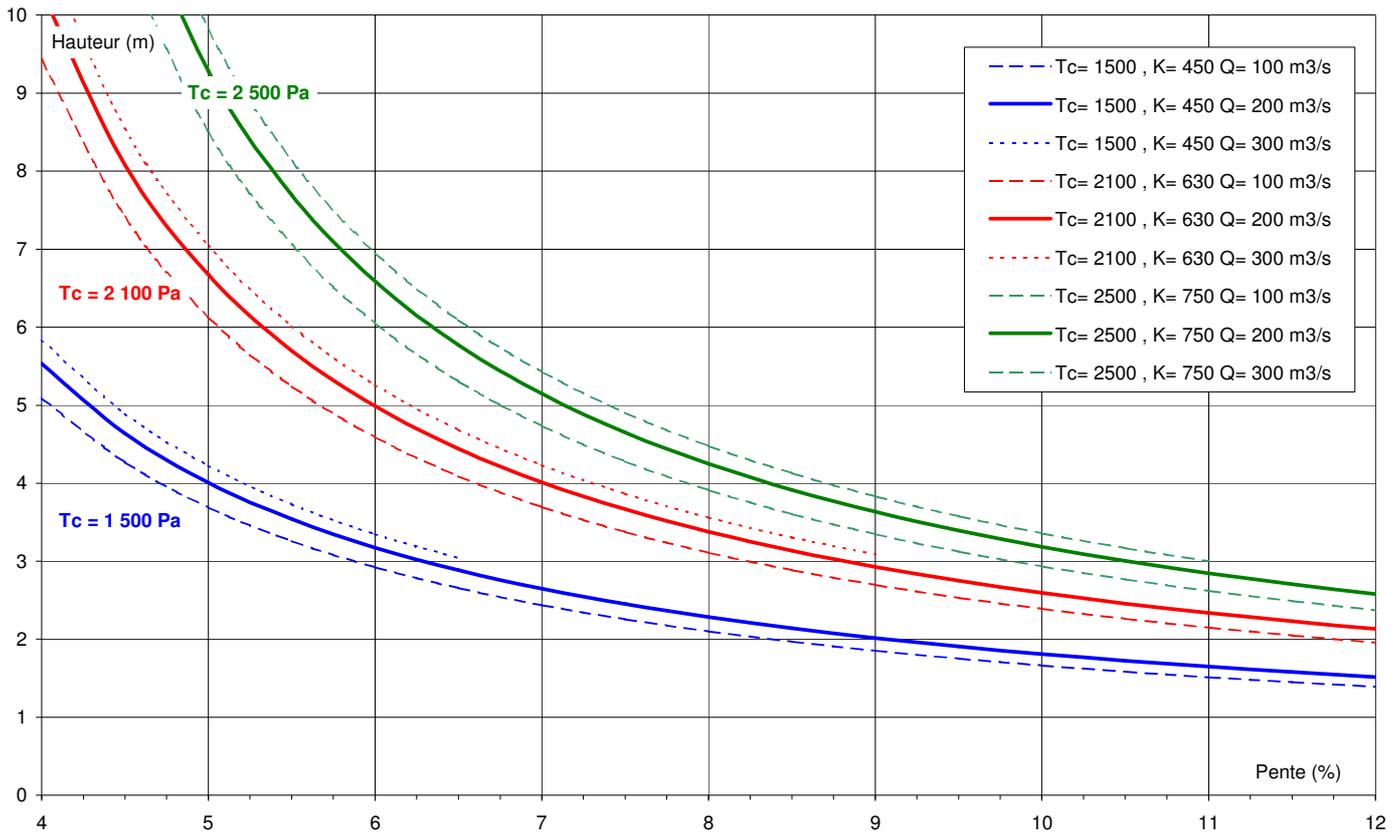
Figure 9 : Relation entre hauteur et pente d'écoulement pour les laves torrentielles.

Pour les laves torrentielles, il est possible de déterminer la hauteur normale d'écoulement de la lave en fonction de la pente d'écoulement sur le cône de déjection pour un débit de 100 à 300 m³/s à partir des équations spécifiques à ce type de phénomène.

- Le pont intermédiaire (pont de Briançon) semble insuffisant, notamment à cause de la brusque réduction de largeur sous cet ouvrage. Les conséquences d'un débordement à ce niveau pourraient être importantes.

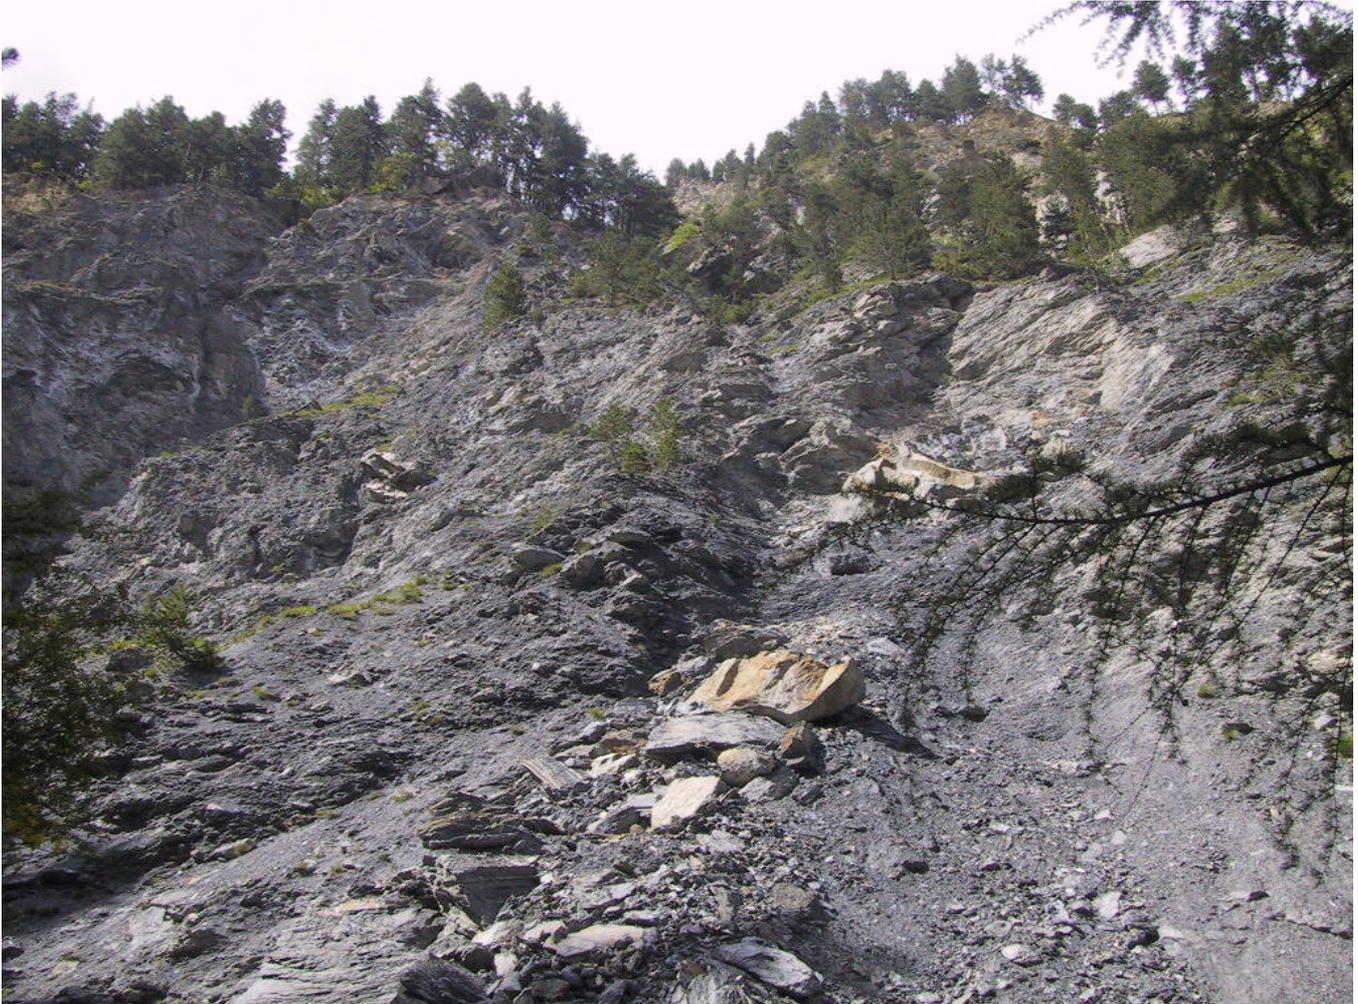
Photo 2 : Zone d'éboulement de la Roche Plombée en 2003.

Cette zone est, de longue date, le siège d'une instabilité et de fourniture de matériaux au torrent.

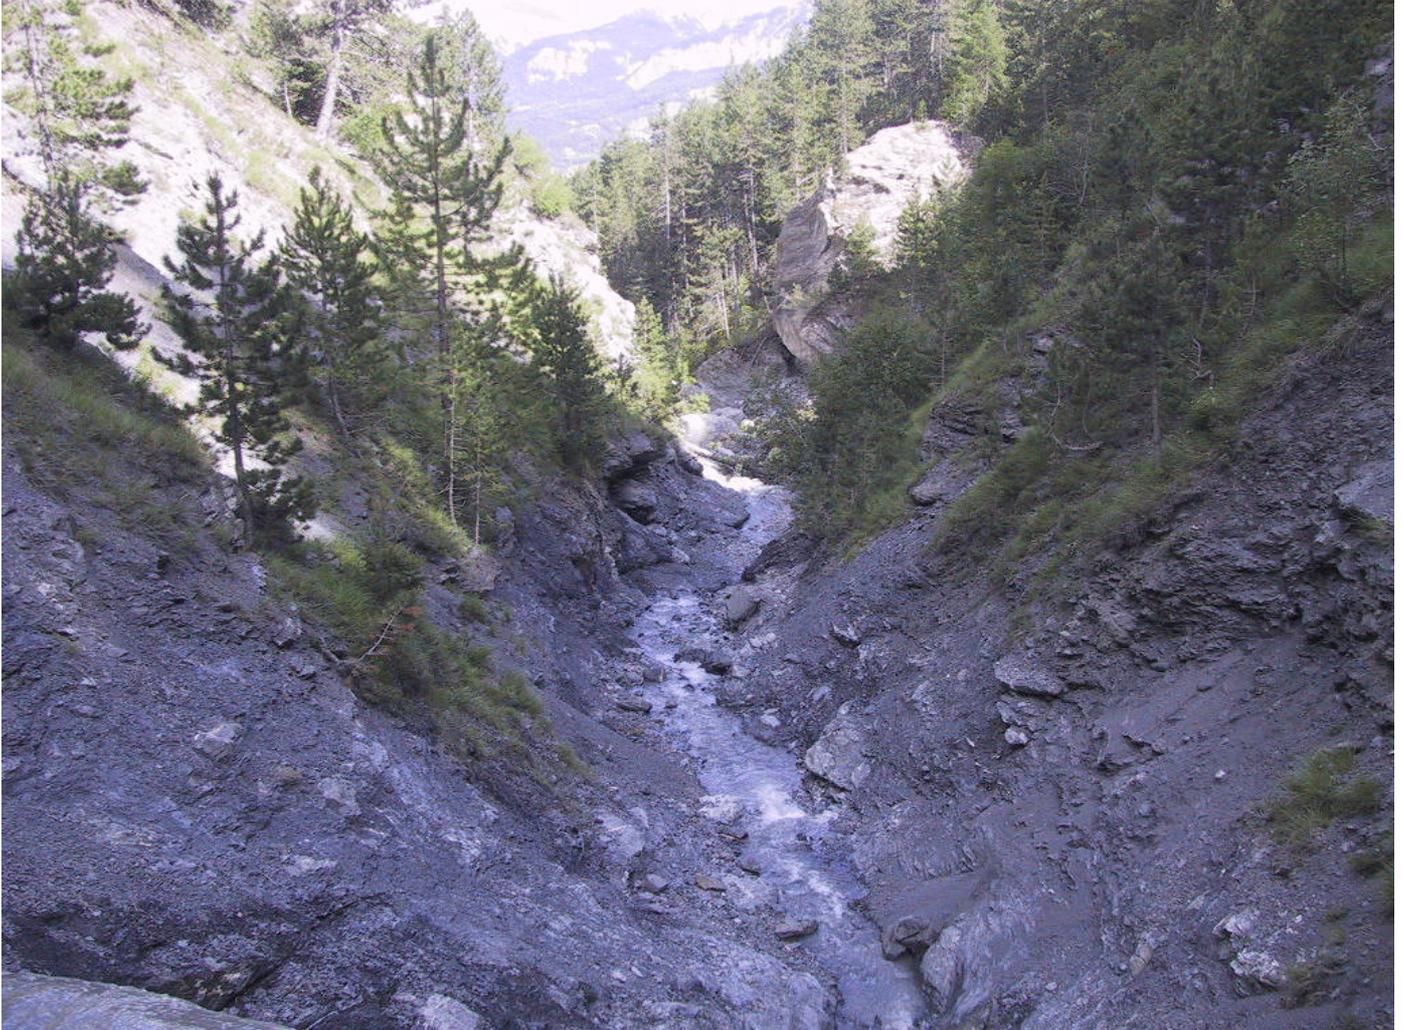
Photo 4 : Lit au droit de l'éboulement en 2004.

Ainsi, la photo suivante montre le lit en 2004 avec une érosion intense et une reprise importante lors de la forte crue de 2003. Lors de cet épisode, le lit s'en vraisemblablement encaissé d'au moins un mètre, ce qui est l'évolution classique du lit - lors des fortes crues - au pied des zones de fourniture intense en matériaux.

Cet éboulement ne modifie donc pas radicalement le fonctionnement du torrent mais accroît, fortement, la fourniture locale en matériaux.

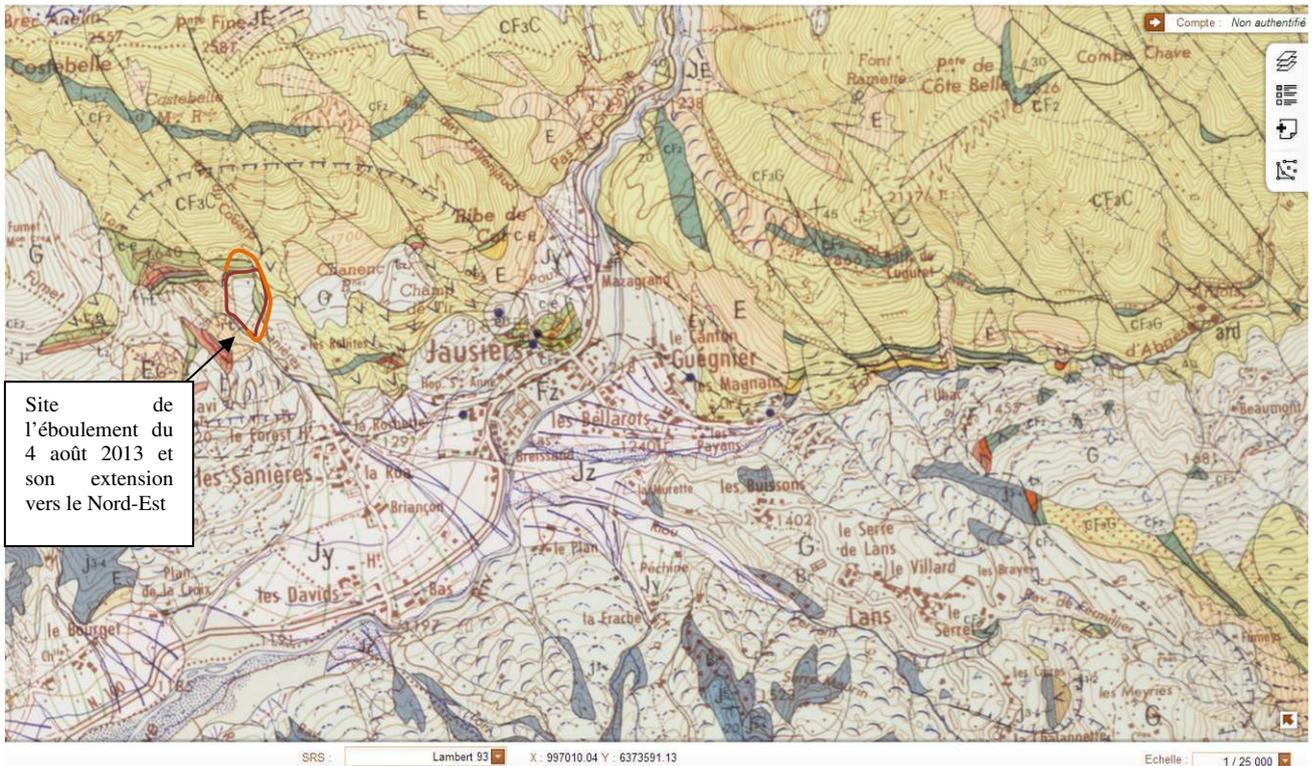
Cet éboulement comme l'indique la carte géologique (extrait ci-dessous de la feuille Barcelonnette au 1/50 000 agrandi au 1/25 000) intervient dans un contexte d'instabilité de versant prononcé alimentant largement la fourniture en sédiments au torrent de Sanières.

La particularité de cet éboulement toutefois est de connaître une activité continue depuis le 4 août 2013, en situation hydrique sèche. Les films réalisés montrent bien un "vélage" de la partie supérieure du talus au droit des niveaux schisteux avec dislocation des masses rocheuses encore cohérentes. Une régression de la couronne de décrochement est en cours avec des ouvertures de fissures 10 mètres en arrière de la marge Est en contrebas du sentier PR cote 1630 m. Des purges mobilisant schistes versicolores et éléments calcaires sont aussi attendues au droit de la couronne de décrochement en hémicycle vertical.

Extrait agrandi au 1/25 000 de la feuille Barcelonnette à l'échelle 1/50 000 (site Infoterre BRGM) avec position de l'éboulement et son extension prévisible ou en cours.

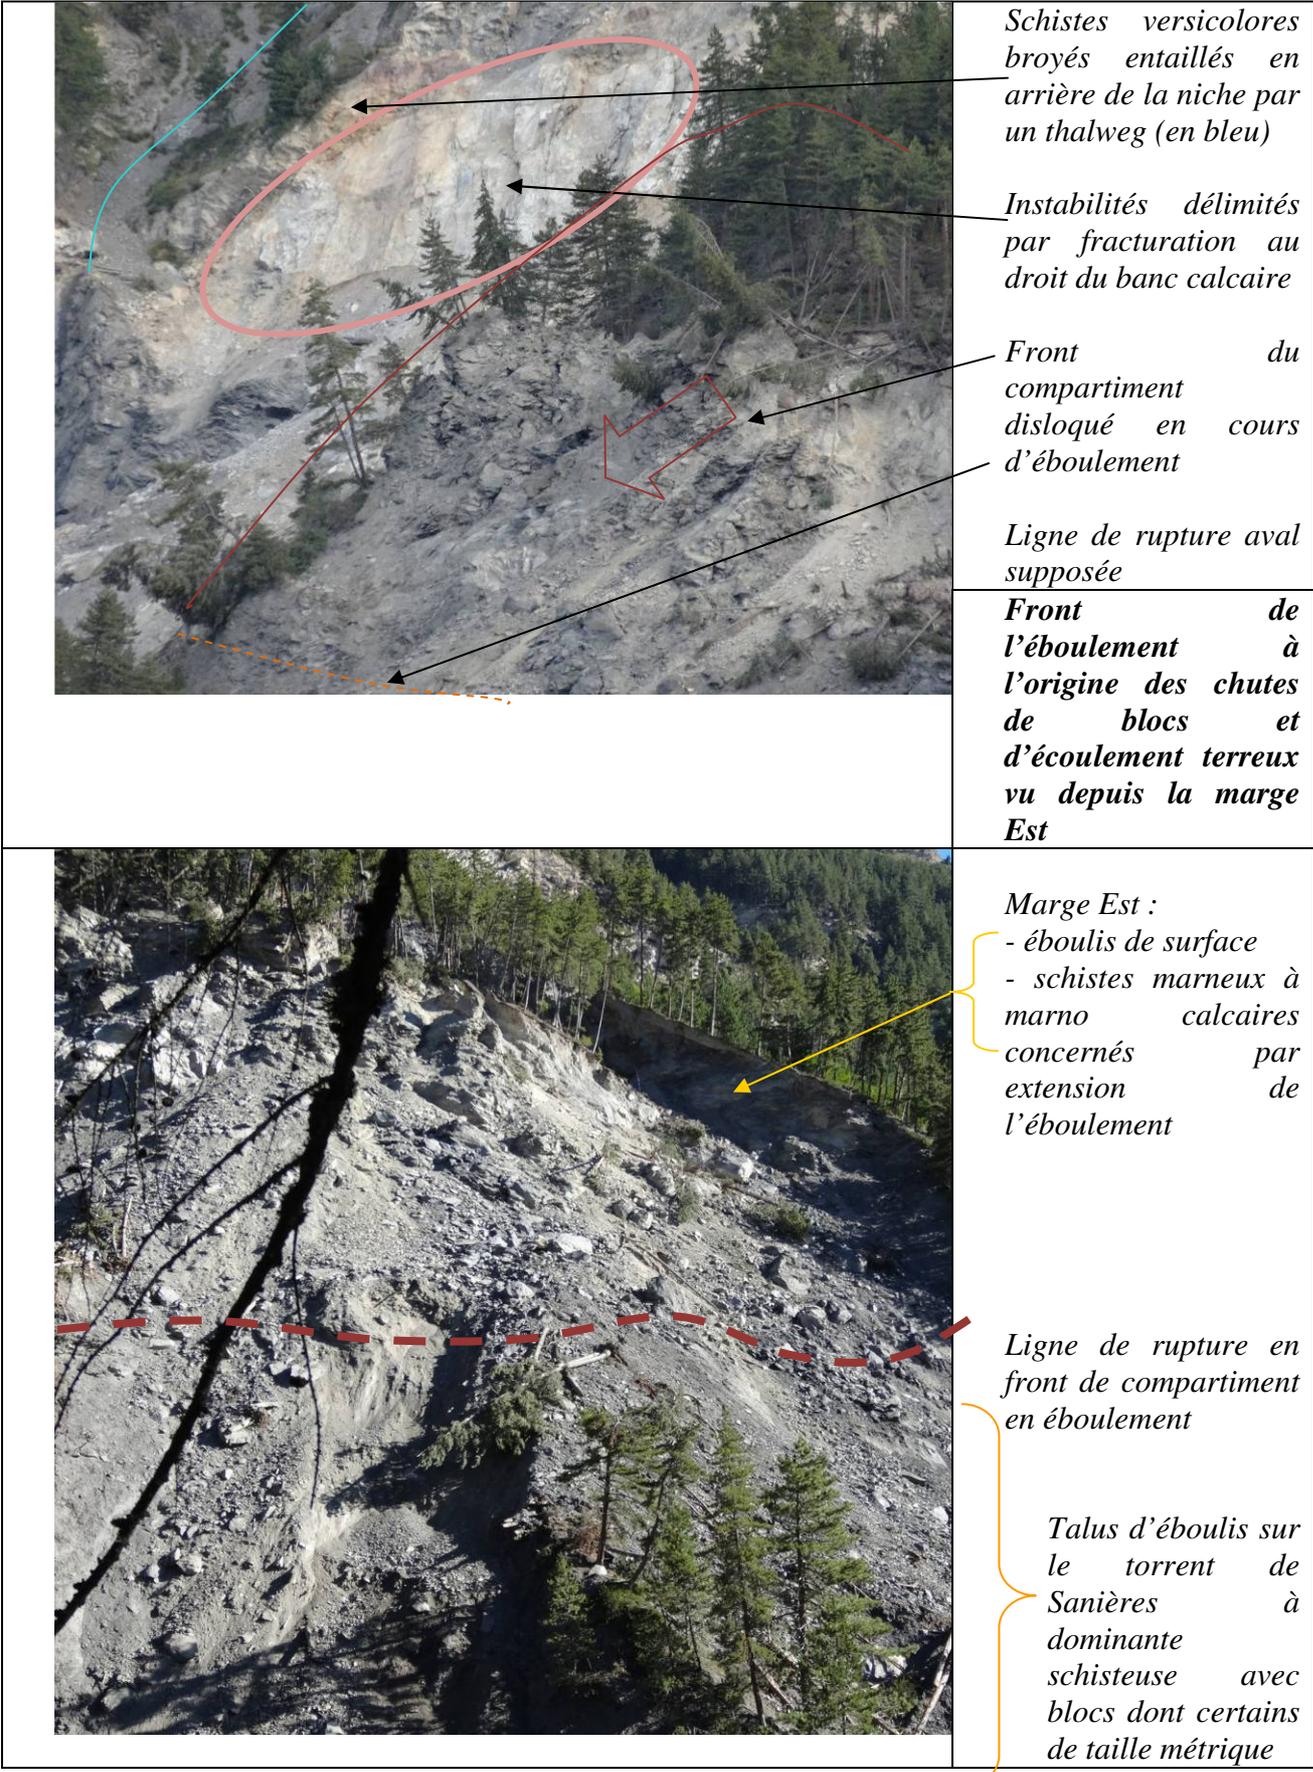
Depuis la marge Est, vue sur :

- le rebord d'éboulement actif, libérant des crachées d'éboulis de schistes disloqués ;
- le remplissage du thalweg du Torrent de Sanières par des blocs chutés de 200 à 500 l adossés à des blocs métriques anciens.

Schistes versicolores broyés entaillés en arrière de la niche par un thalweg (en bleu)

Instabilités délimités par fracturation au droit du banc calcaire

Talus d'éboulis sur le torrent de Sanières à dominante schisteuse avec blocs dont certains de taille métrique

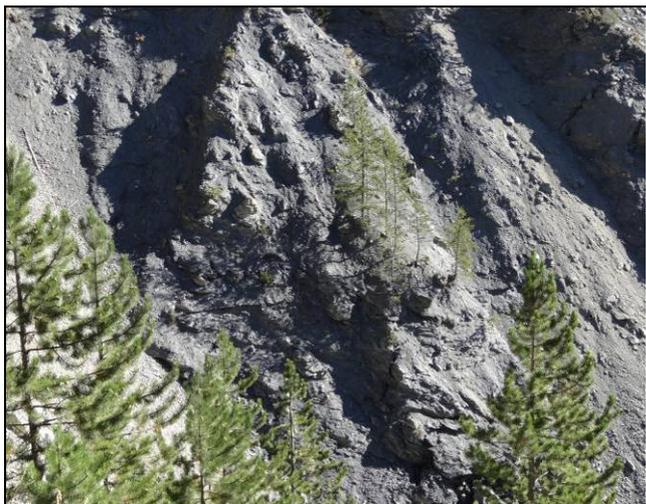
Vue frontale depuis la rive droite sur le talus d'éboulis avec amas schisteux anciennement glissés

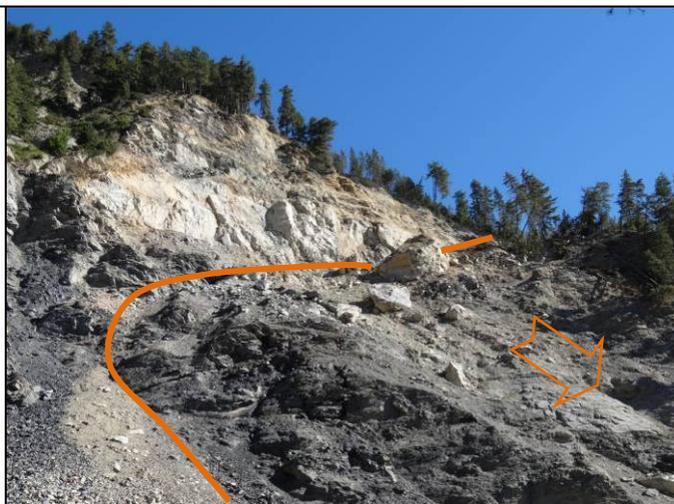
Marge Ouest et niche d'affaissement du compartiment en éboulement

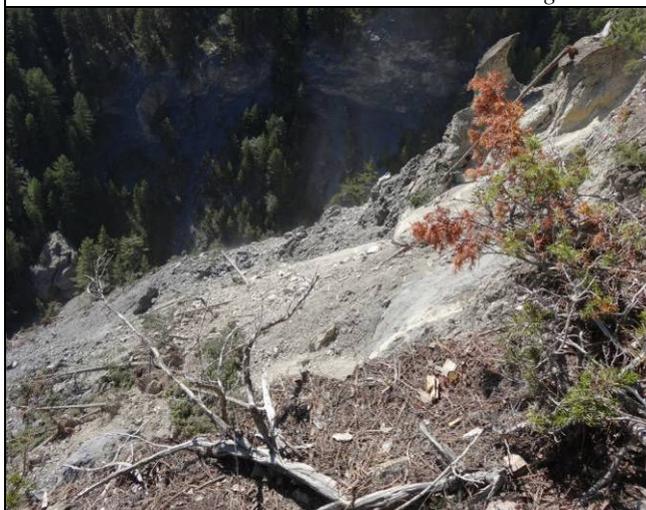
Eboulis terreux à pierrailles avec localement pinacle en glissement en direction du barrage BA016

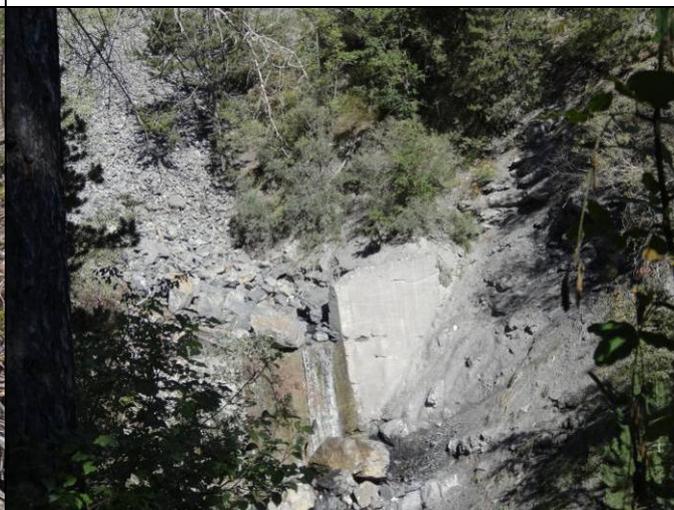
Calage du pied d'éboulis au niveau du barrage BA016 avec arrivées de blocs chutés en pied

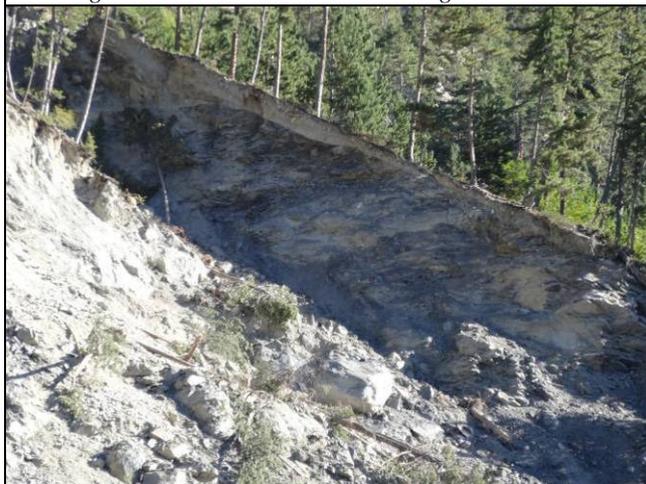
Vue rapprochée de la marge Est de l'éboulement constituée de schistes à amygdales calcaires surmontés d'éboulis minces

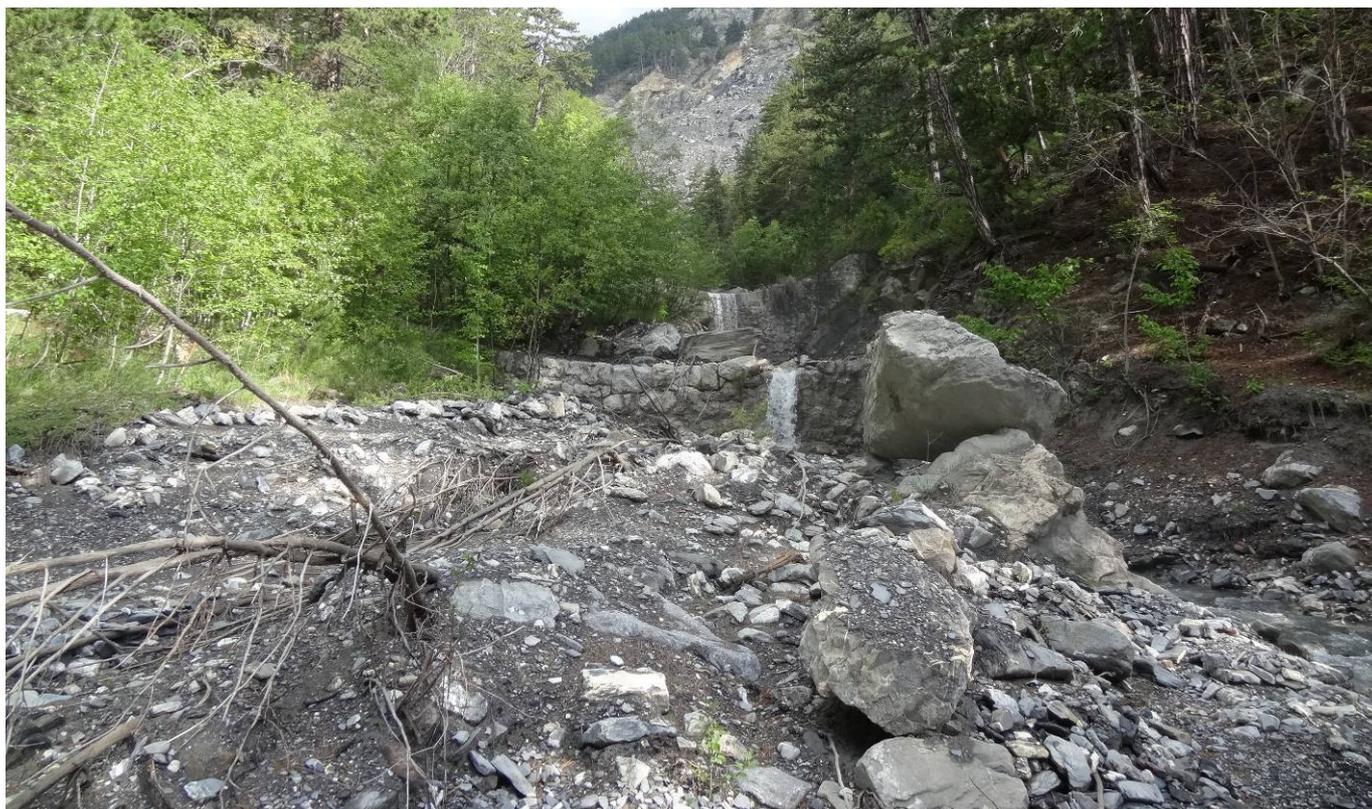
Ce tronçon aval témoigne essentiellement du passage de la crue de 2003 puis de celle - moins importante - de 2013. En aval de la zone d'éboulement, le lit est étroit. Il a fait l'objet de longue date d'une correction par des barrages RTM. Dans l'ensemble, ceux-ci ne réduisent guère l'érosion des berges - qui est ponctuelle - mais évitent un enfoncement du lit et une dégradation plus générale. De plus, ils permettent une heureuse régulation du transport solide en cas d'apport exceptionnel.

Photo 20 : Barrages de régulation du transport solide en aval de l'éboulement.

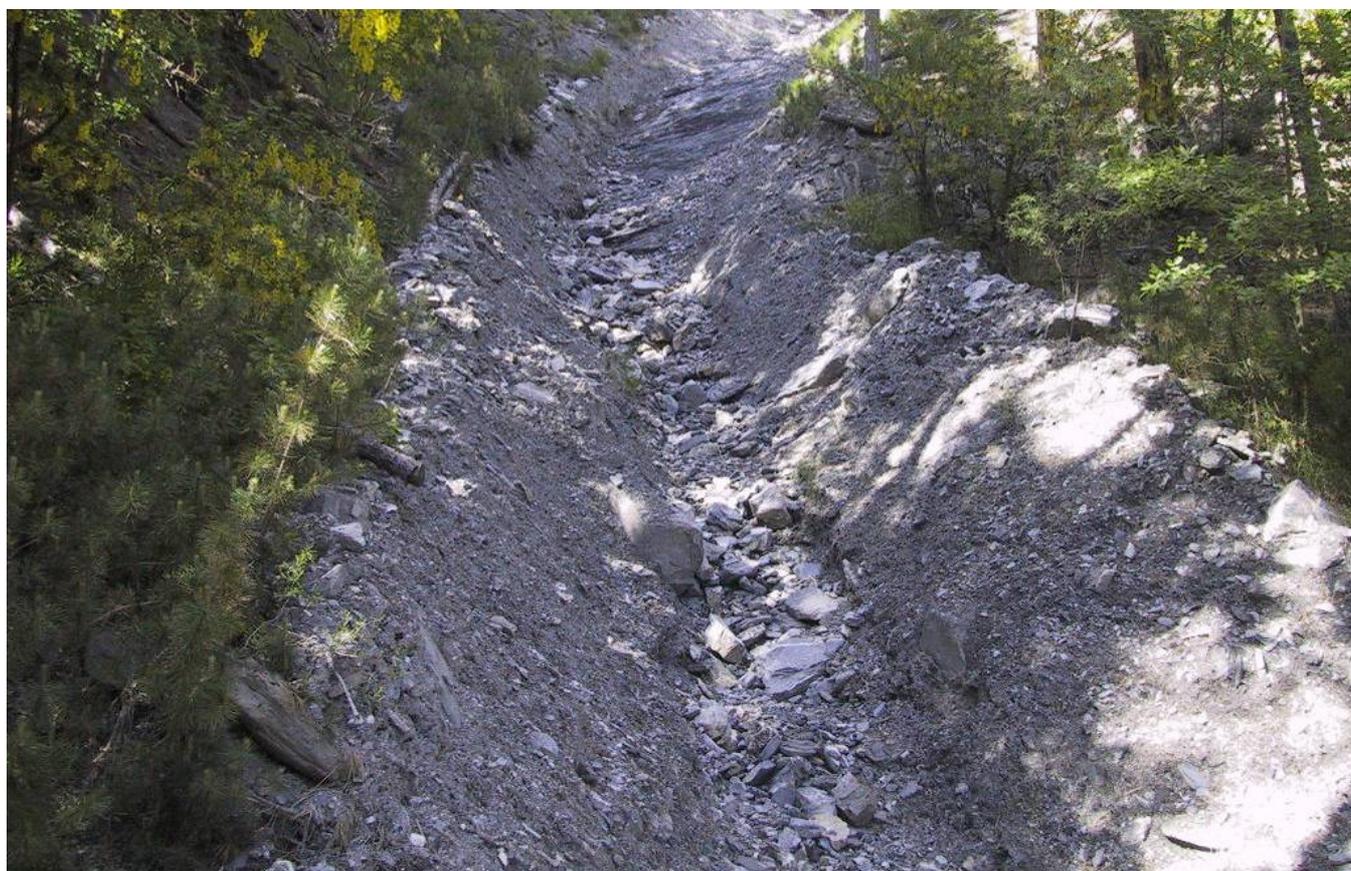
D'autre part, le torrent de Sanières reçoit en rive gauche son dernier affluent important : le Ravin de Couano. Il s'agit d'un petit bassin versant raide qui forme des laves torrentielles caractéristiques. La seconde photo de la page suivante montre le lit de ce torrent après la crue de 2003. Les volumes de laves de cet affluent sont très inférieurs - mais s'ajoutent - à ceux du torrent des Sanières.

Photo 21 : Écoulement de lave dans le Ravin de Couano en 2003.

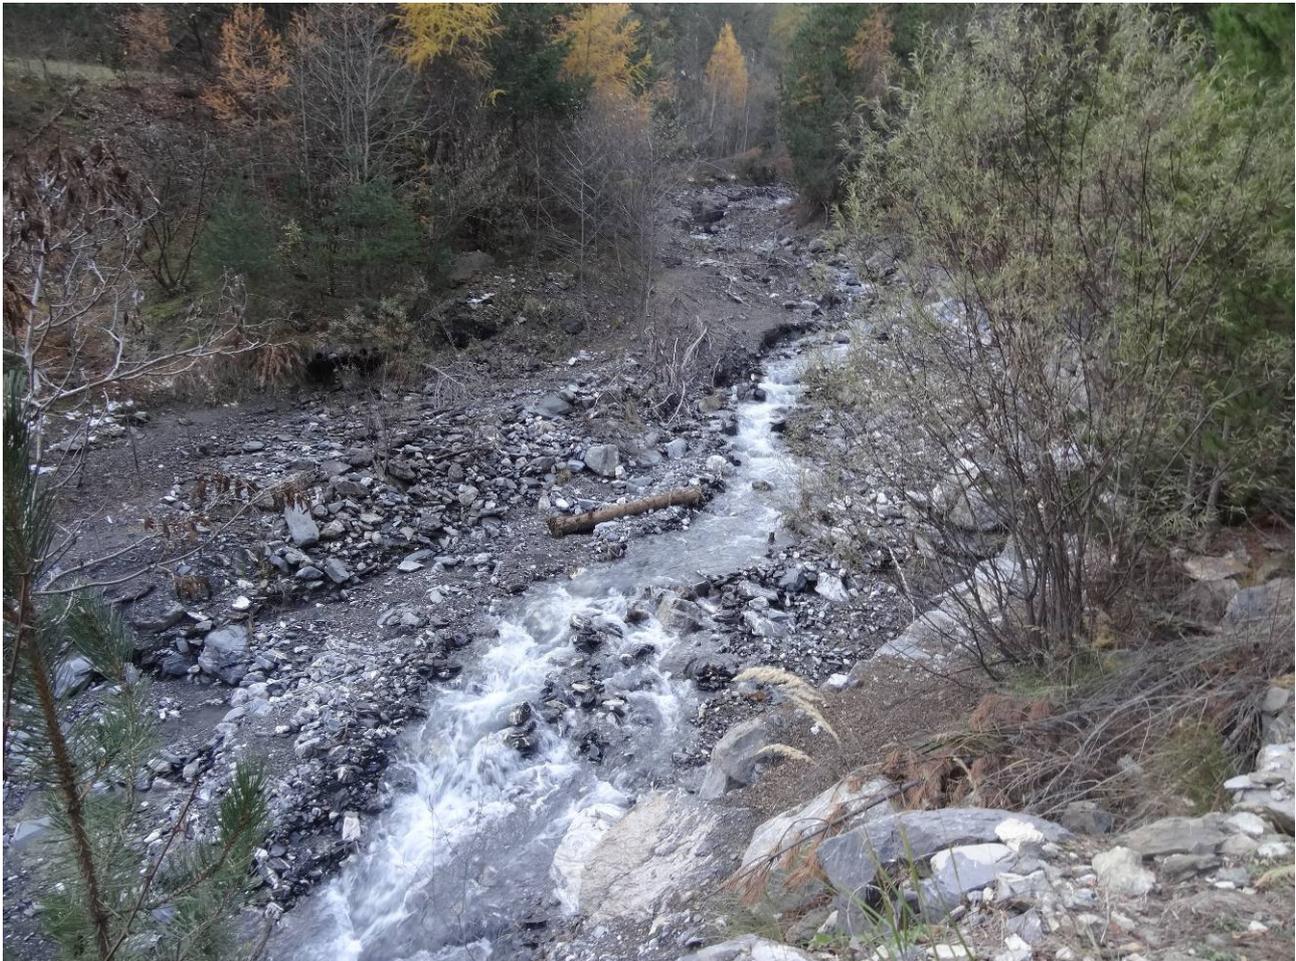
Photo 22 : Lit en amont du village.

Progressivement, le fond de vallée s'élargit un peu et atteint une largeur de 20 à 40 mètres dont une partie seulement est actuellement utilisée par l'écoulement, les torrents à laves étant naturellement peu divaguants.

La photo suivante montre cette configuration encaissée en amont du village :
