Commune de Jausiers

Étude de l'impact de l'éboulement de la Roche Plombée sur le torrent de Sanières

AVRIL 2015

ETRM
Eaux, Torrents et Rivières de Montagne

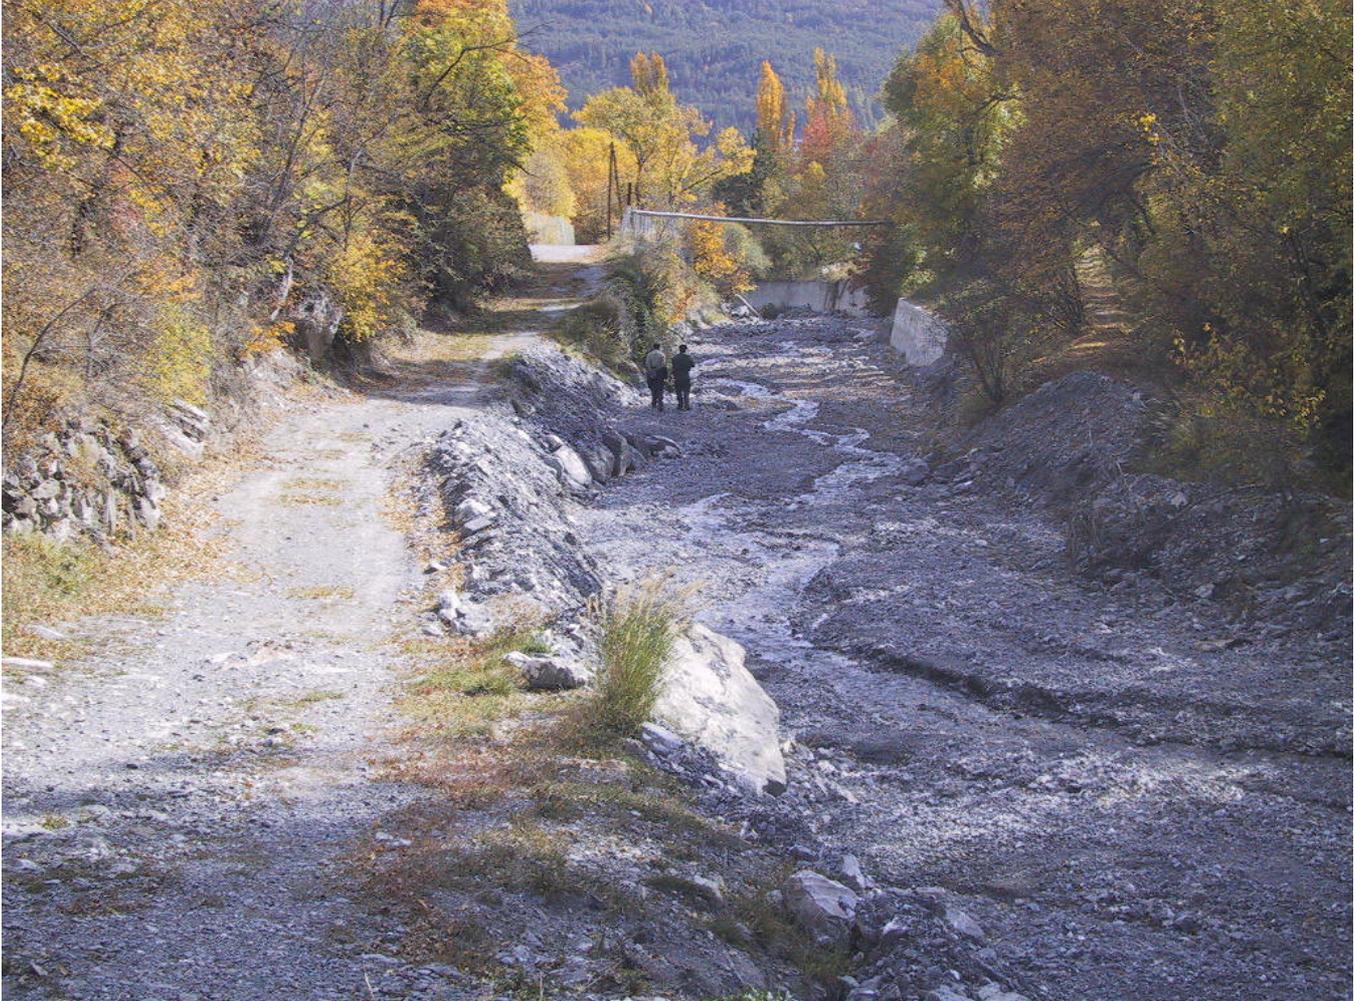
Cette transition se caractérise par une forte réduction de la profondeur du lit majeur (qui reste assez marqué en amont pour exclure un débordement) et un rétrécissement sensible comme le montre la photo suivante :

Photo 23 : Transition entre le pied de versant et le cône de déjection.

Ce point montre un changement radical de la configuration du lit :

- En amont, les berges sont hautes et la pente transversale est dirigée vers le lit. Un éventuel débordement y retournerait naturellement.
- En aval, la hauteur de berge est plus réduite (et découle généralement de la hauteur de digue) et un débordement aurait tendance à s'éloigner du lit sous l'effet d'une pente transversale défavorable. Il s'agit de la structure classique d'un cône de déjection qui permet à l'écoulement de s'étaler très largement. Cette situation est particulièrement marquée en rive gauche où l'écoulement pourrait atteindre une partie du chef lieu de Jausiers.

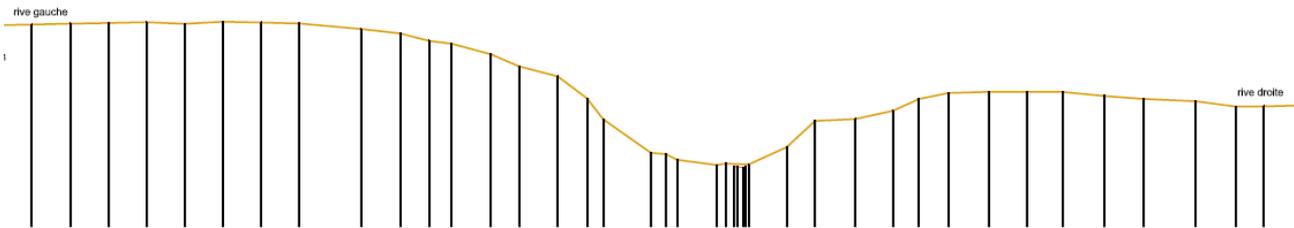
Figure 10 : Profil transversal (P12) correspondant aux gorges.

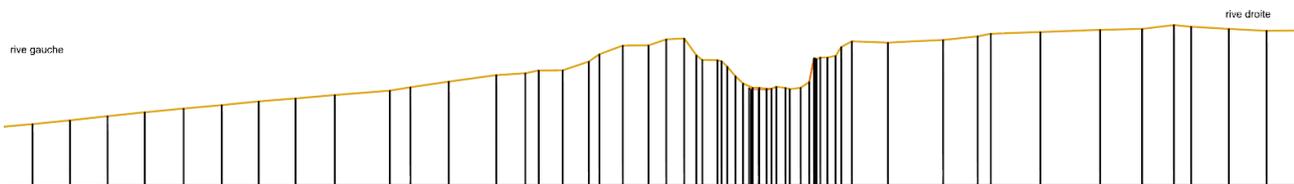
À l'inverse, le profil transversal suivant correspond au sommet du cône de déjection, avec une dépression très marquée en rive gauche (et un risque d'écoulement jusqu'aux habitations de Jausiers) :

Figure 11 : Profil transversal (P17) correspondant au cône de déjection.

La dépression est actuellement beaucoup plus marquée en rive gauche, la partie centrale (où sont implantés les villages) étant nettement plus haute. Une dépression du même type est observable en rive droite mais elle est nettement plus éloignée du lit actuel et le risque d'écoulement y est aujourd'hui marginal.

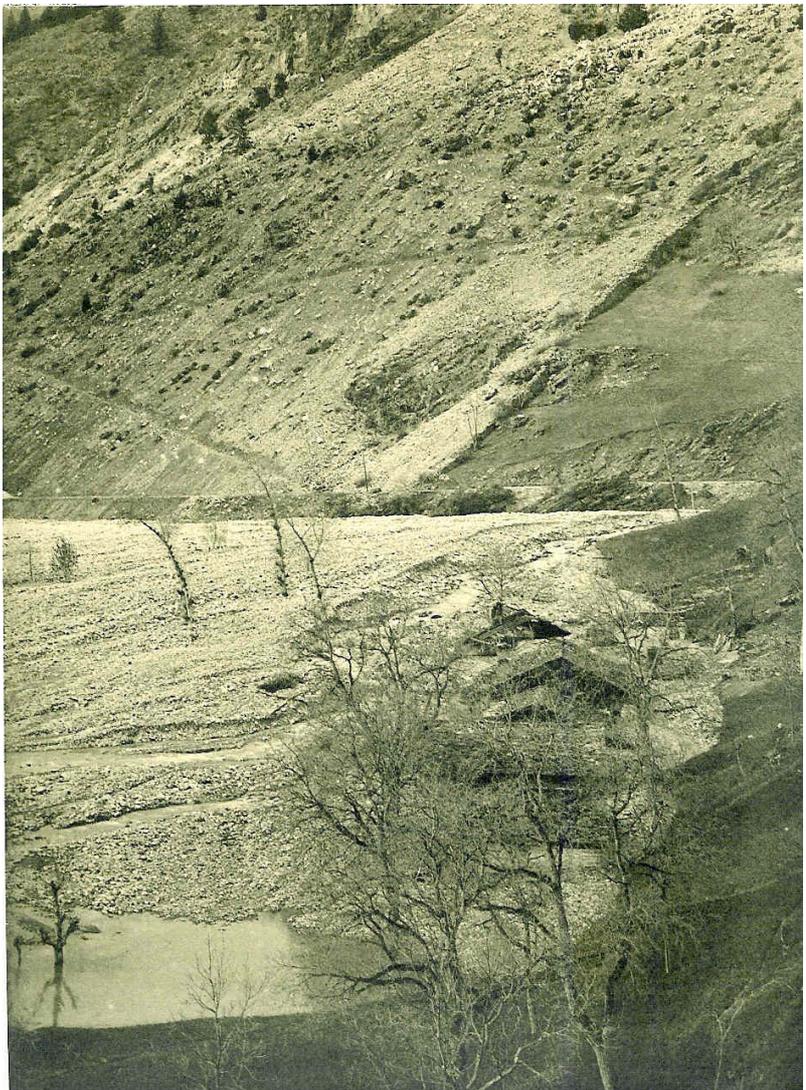
Figure 12 : Dépôt du Nant St Claude

En 1882, des fortes pluies grossissent le Nant Saint Claude, ce qui entraîne un affouillement du pied du versant créant ainsi une "lave torrentielle" d'après les archives du service RTM.

L'année suivante, au mois de juin, lors de la fonte des neiges, une crue importante apporte une grande quantité de matériaux dans le hameau du Champet (à la confluence avec l'Isère), détruisant plusieurs maisons et obligeant des familles à quitter le village (photo précédente). En septembre, une nouvelle "lave" finit de détruire le hameau, ne laissant apparaître plus que des cheminées.

Depuis lors, le Nant Saint Claude continue à affouiller le pied du versant et à charrier les matériaux jusqu'au lit de l'Isère mais l'érosion a été considérablement ralentie grâce à la construction de barrages RTM dans la zone de reprise.

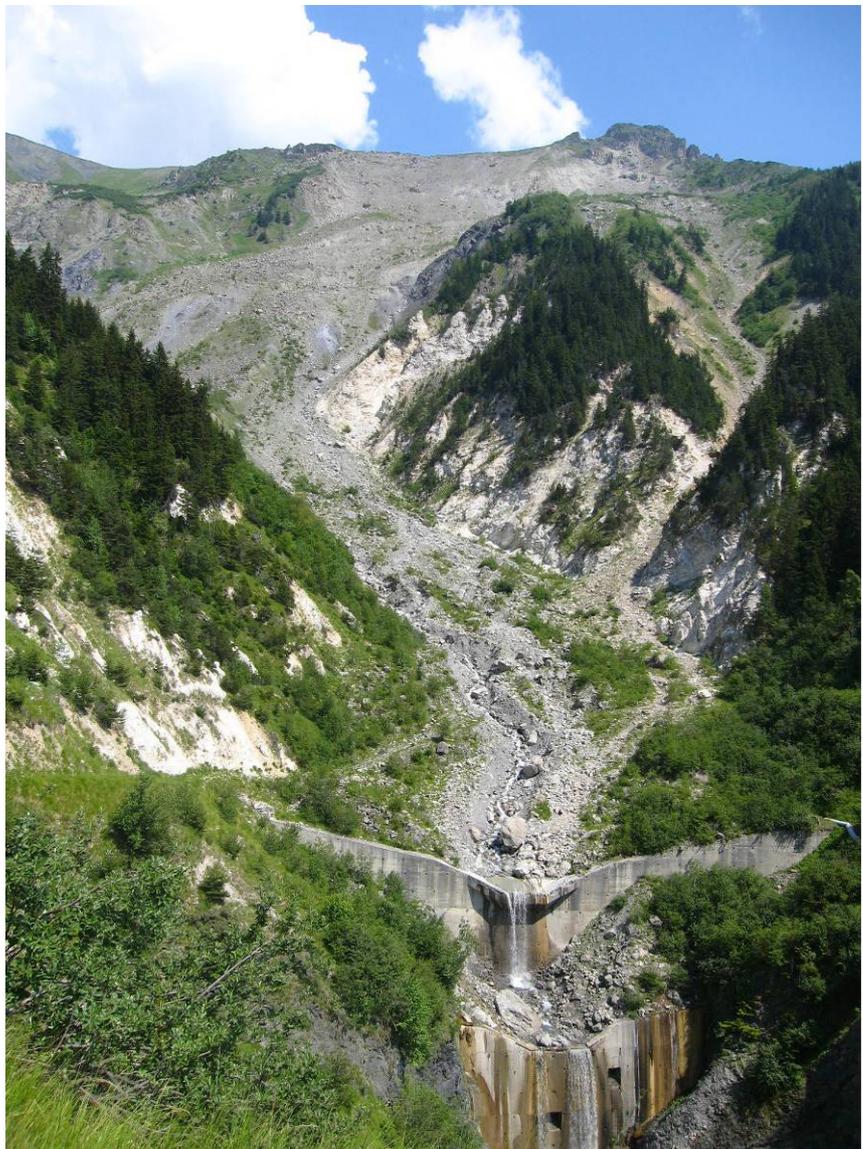
Figure 14 : Zone de fourniture de Bon Attrait.

Ce phénomène - probablement dû à un tassement des gypses - s'est stabilisé sous le double effet de l'arrêt du tassement et de la construction d'un grand barrage qui a stabilisé le pied de cette zone en mouvement. Ce barrage a permis la remontée du niveau du lit de plus d'une dizaine de mètres.

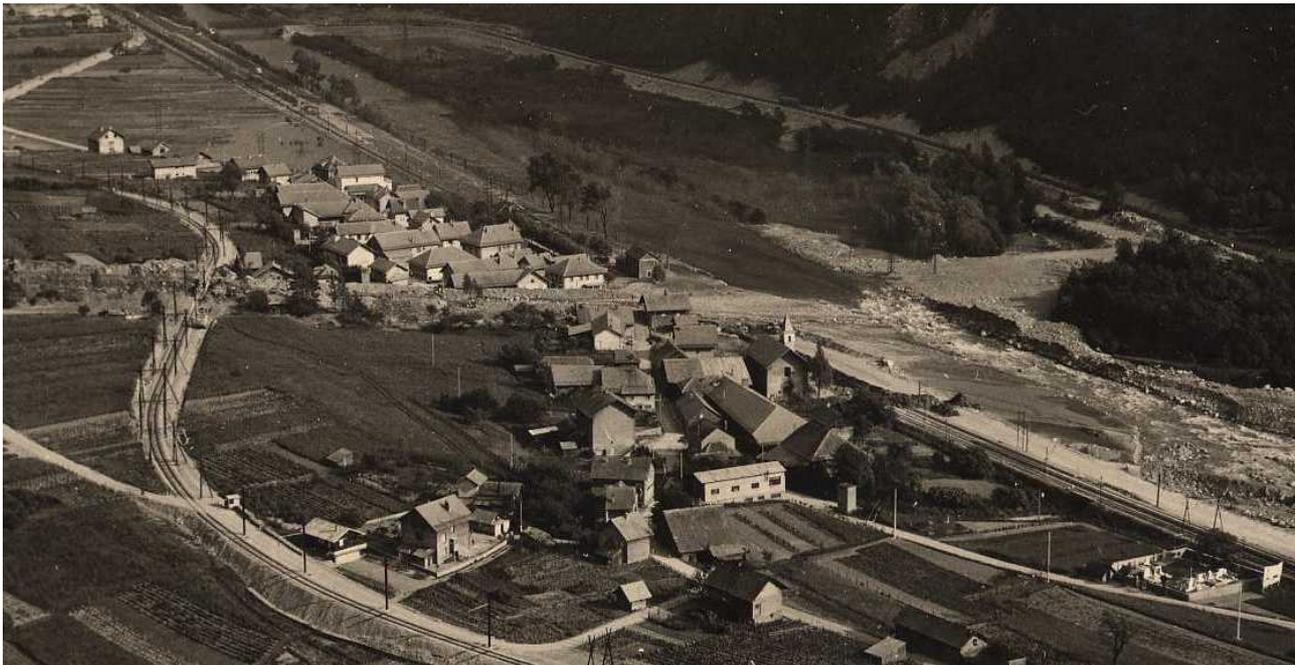
Figure 16 : Engravement généralisé à Pontamafrey en 1966.

Entre 1965 et 1970, une interminable série de laves torrentielles auraient apporté près de 600 000 m³ sur le cône de déjection. Les laves n'étaient apparemment pas particulièrement puissantes, mais tellement fréquentes que les volumes - et les engravements dans la partie basse - ont été considérables. Ce volume est à rapprocher de l'estimation de 150 000 m³ pour une lave centennale dans l'état actuel.

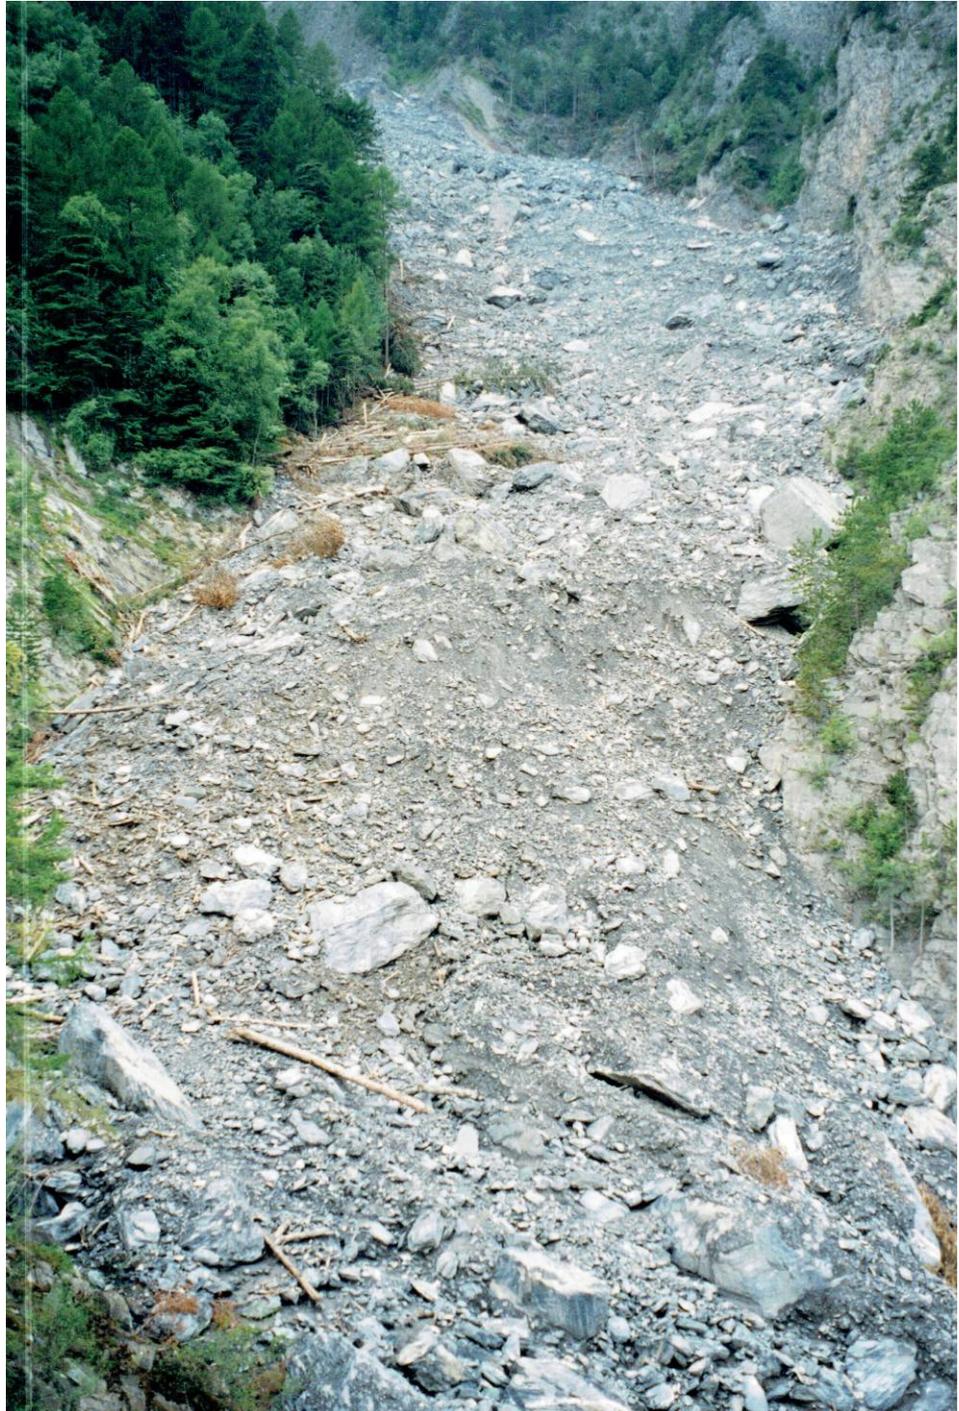
Figure 17 : Zone de dépôt sur le St Antoine.

Cet éboulement, plus volumineux, est descendu plus bas dans le talweg, presque jusqu'au sommet du cône de déjection.

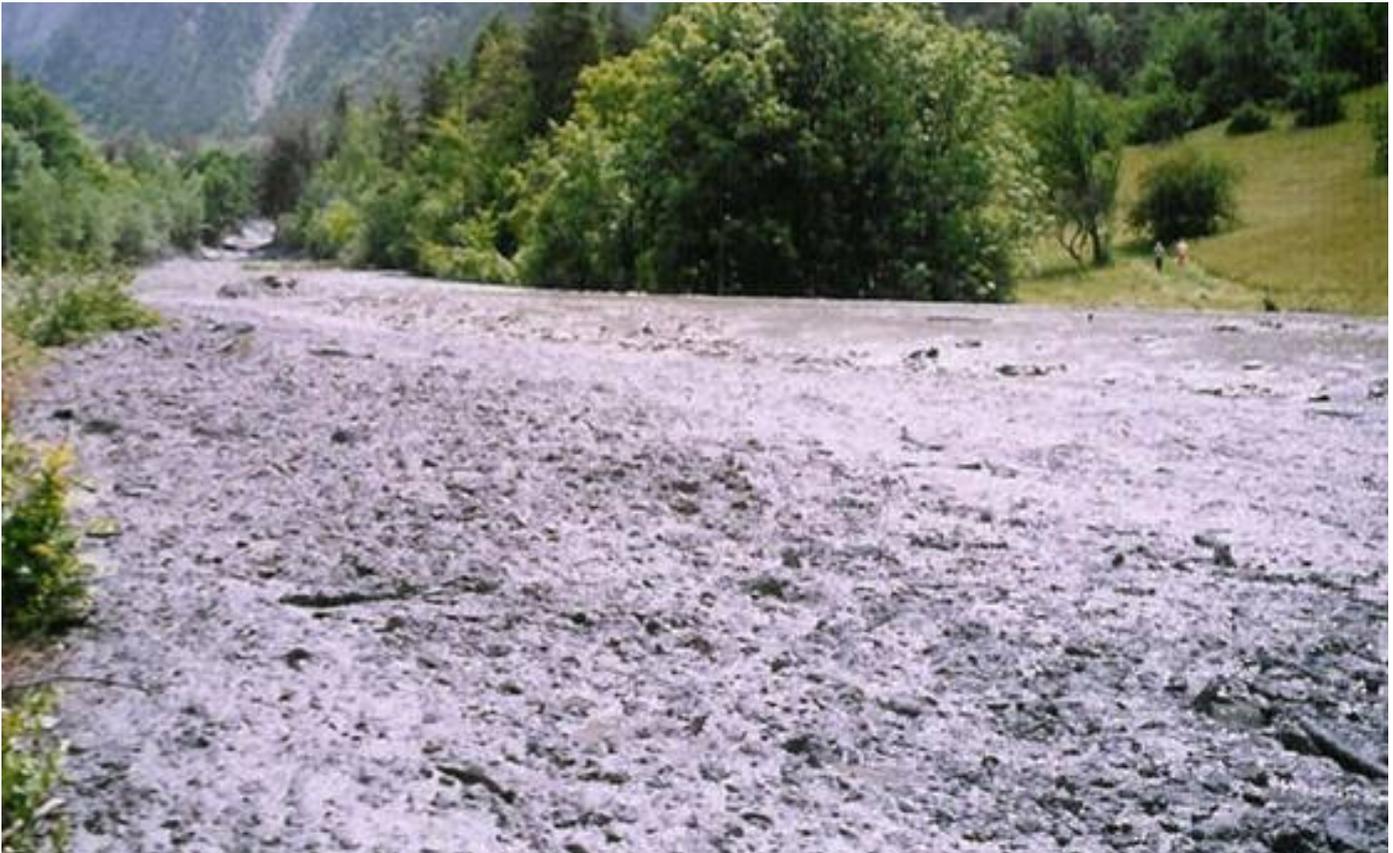
Figure 18 : Zone de dépôt de la lave de juin 1998 sur le St Antoine.

En juin 1998, soit 6 mois après l'éboulement, une première lave s'est produite avec des caractéristiques très classiques, comme le montre cette photo de la zone de dépôt en aval :

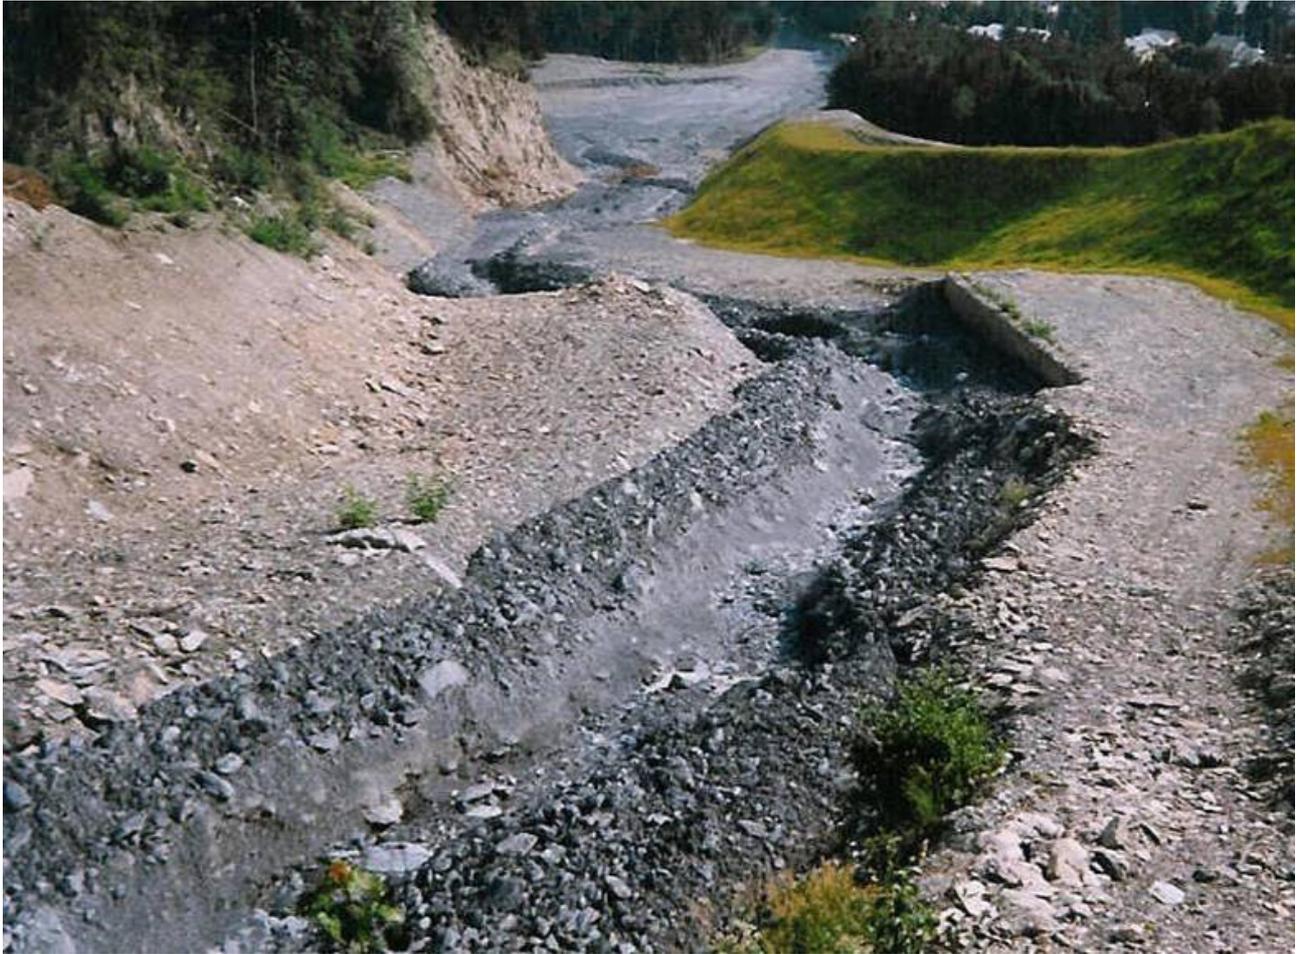
Figure 19 : Crue de 1999 sur le St Antoine.

La formation de lave torrentielle est considérablement facilitée par l'éboulement mais avec des phénomènes classiques et d'ampleur modérée. La photo page suivante montre le retour à un talweg formé par les laves torrentielles, y compris dans la zone d'éboulis. Le torrent retrouve peu à peu un fonctionnement normal.

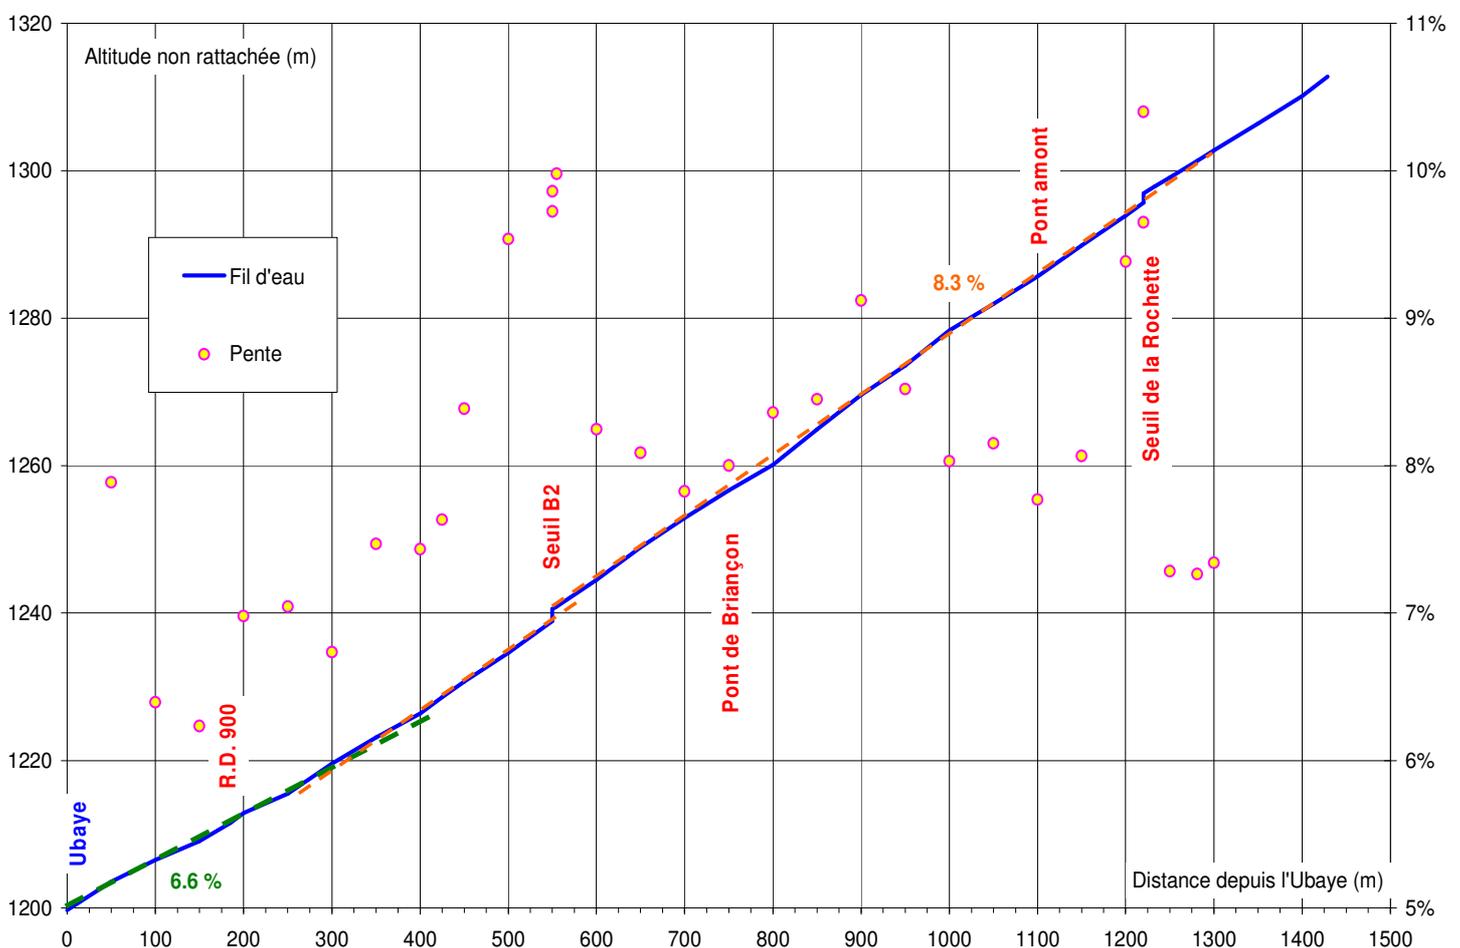
Figure 21 : Profil en long du torrent de Sanières sur son cône de déjection.

Ce profil en long monte une pente globalement très régulière, sauf à l'aval du seuil B2 où la pente passe de 8.3 à 6.6 %. C'est évidemment dans cette zone que se produisent préférentiellement les dépôts.

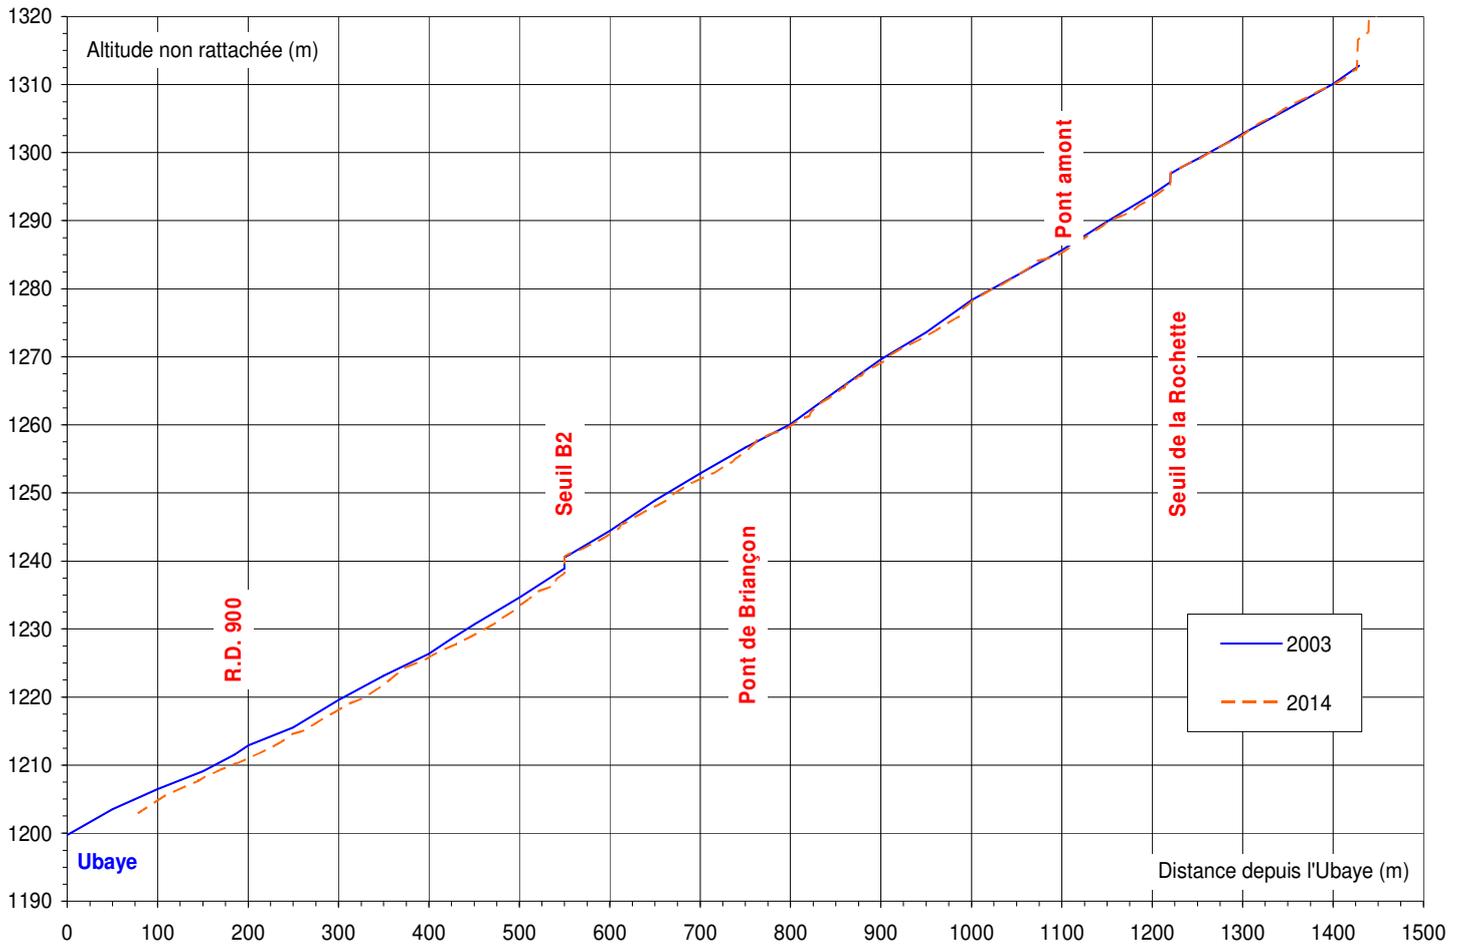
Figure 22 : Comparaison des profils en long de 2003 et 2014.

Les évolutions sont très modérées, en l'absence de forte crue et d'influence de l'éboulement de la Roche Plombée :

- En amont du seuil B2, les évolutions du niveau du lit sont insignifiantes et illustrent plus la différence de méthode de relevé que de réelles évolutions du lit. Cette stabilité du lit n'est pas surprenante pour un torrent à lave, surtout en l'absence de forte crue sur la période.
- En aval du seuil B2, le profil en long montre une nette tendance à l'enfoncement. Il s'agit avant tout de l'effet d'un curage récent.
- D'autre part, le linéaire entre la confluence et le pont de la RD 900 est raccourci de près de 75 mètres sous l'effet de la crue de l'Ubaye de 2008. Ce recul a évidemment favorisé une reprise des matériaux et un abaissement du lit, illustrant le comportement d'une zone de confluence. La pente dans cette zone aval reste peu variable.

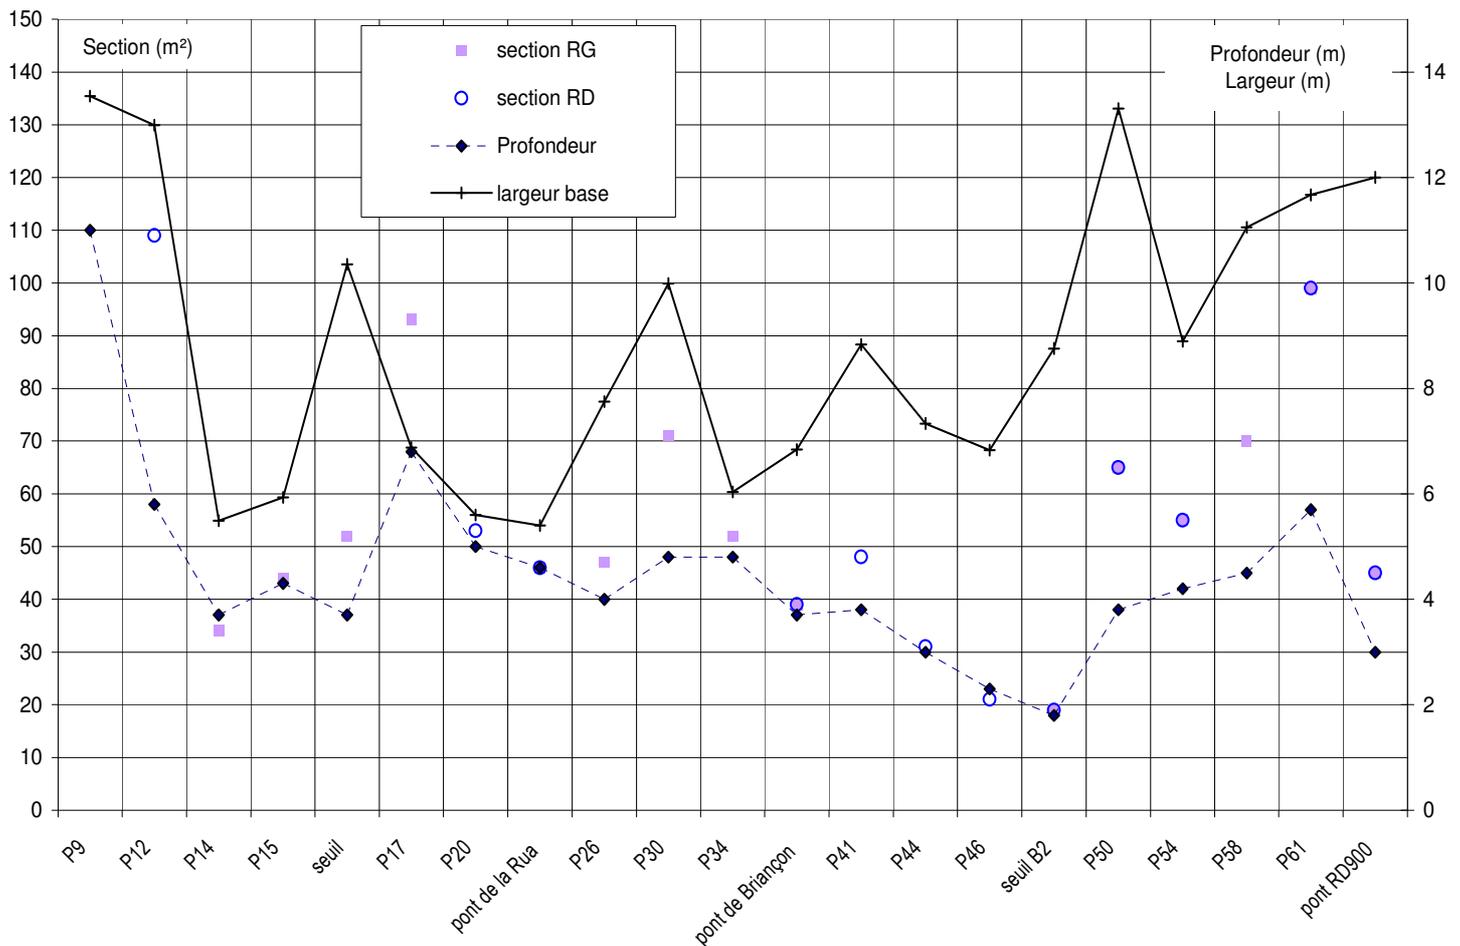
Figure 23 : Évolution de la largeur.

Ce graphique montre une largeur globalement peu variable entre 6 et 12 mètres. Cela correspond à un lit étroit, caractéristique des torrents à laves.

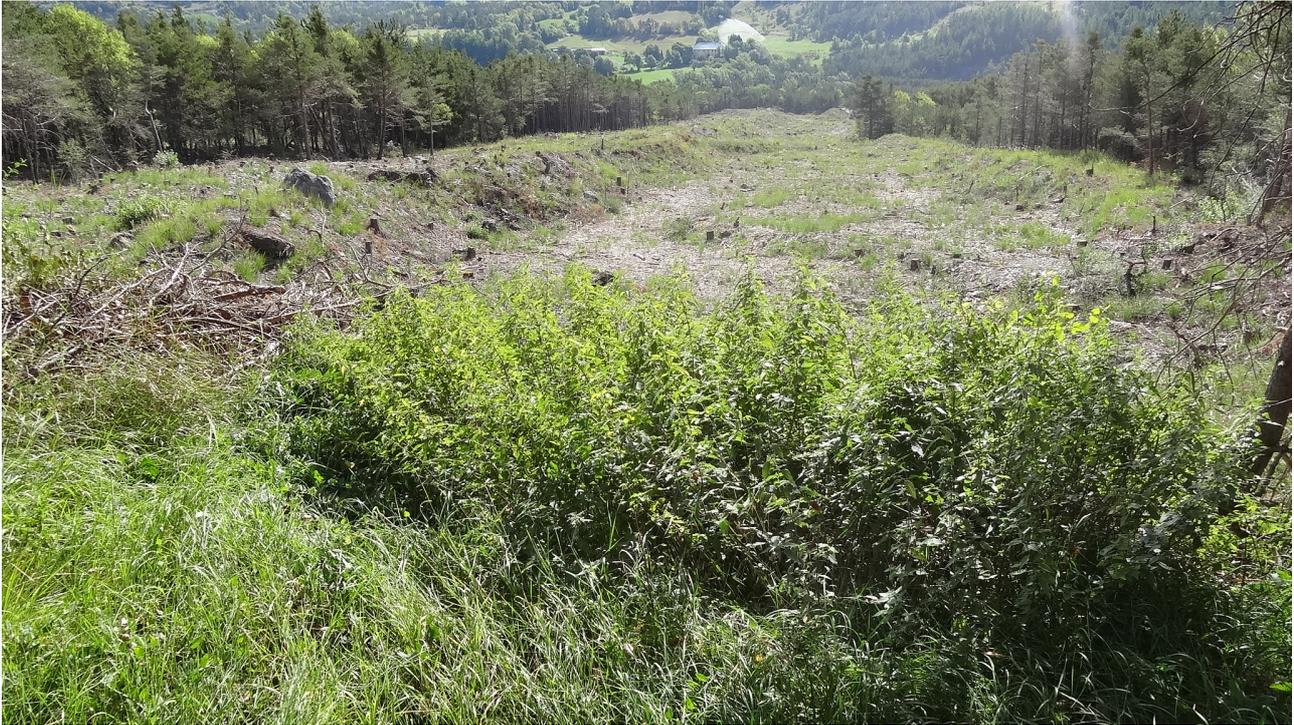
Photo 25 : Chenal rive gauche après enlèvement de la végétation.

Le principe d'un aménagement à court terme consiste à décaisser la plate-forme en aval de la route - en rive gauche - afin de prolonger au maximum vers l'amont le chenal existant. La pente du terrain en aval de la route doit être aussi raide que possible (de l'ordre de 8 %).

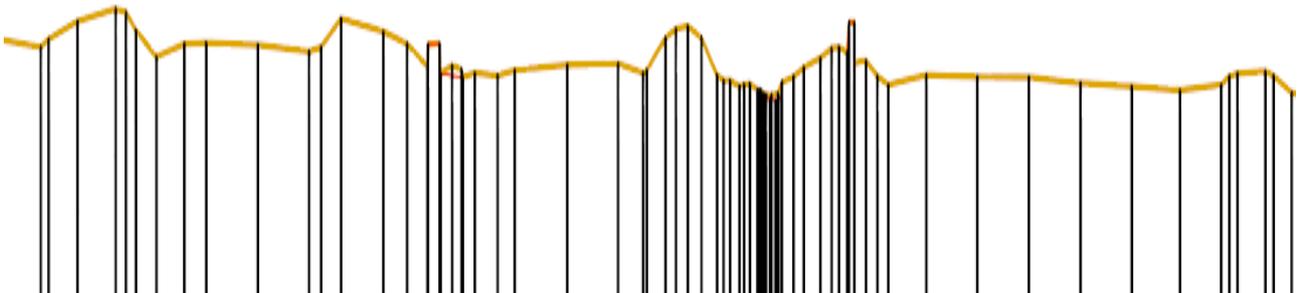
Figure 31 : Profil en amont du seuil B2.

La réduction de section en aval du pont de Briançon est liée au seuil B2, trop haut, vraisemblablement à cause du canal d'irrigation qui passe dans cet ouvrage mais qui n'est plus utilisé. La figure suivante illustre la topographie très irrégulière dans cette zone :

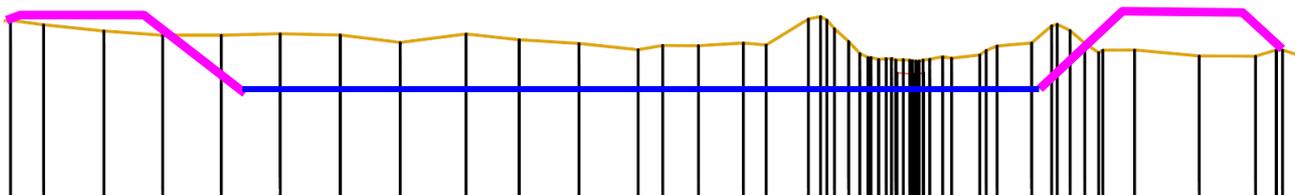
Figure 32 : Profil en aval du seuil B2.

La réduction de section en aval du seuil B2 est essentiellement liée au dépôt de matériaux (voir ci-dessous). Une remontée - et un élargissement - des berges reste envisageable et serait particulièrement économique lors des curages. La figure ci-dessous montre un profil transversal dans cette zone et illustre de façon schématique un aménagement adapté :

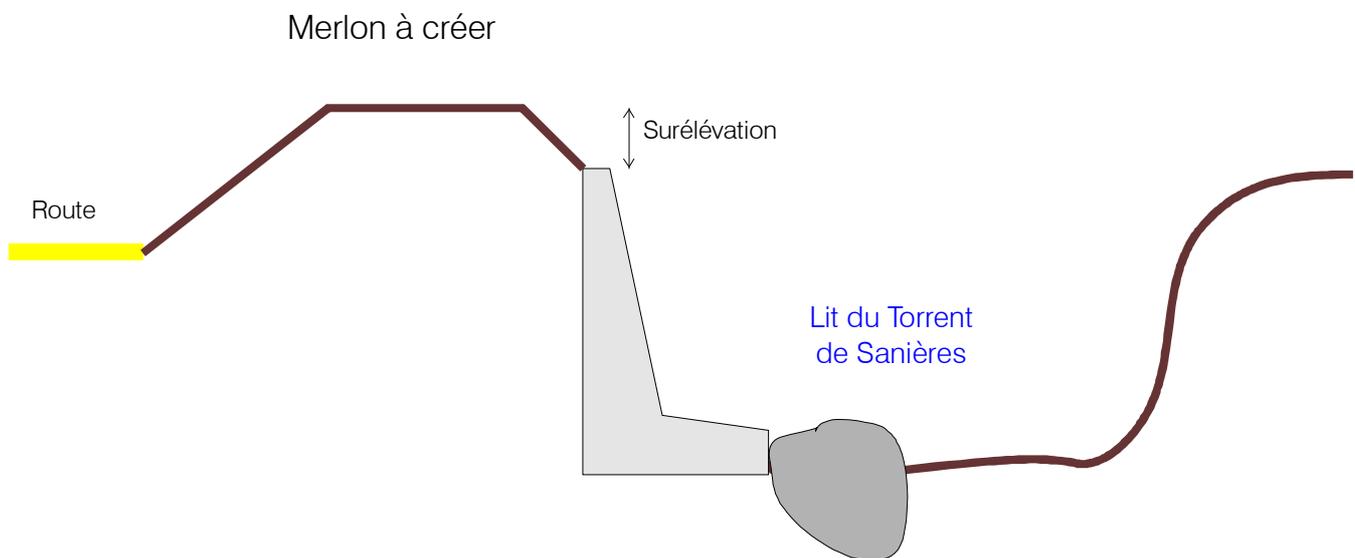
Figure 33 : Coupe schématique de la rehausse du mur rive gauche.

Le chenal entre les ponts de la Rua et de Briançon présente une section qui est plus importante et qui ne nécessite pas d'intervention dans un premier temps. Cependant, un débordement à ce niveau menacerait de nombreuses habitations. Un confortement au sommet du mur existant permettrait de réduire les risques de débordement à moindre coût, les matériaux provenant des probables curages à venir. Un entretien du mur en béton (abrasion et affouillement) est aussi à planifier. L'affouillement peu être facilement combattu en enterrant localement les blocs présents dans le lit devant l'ouvrage en béton, comme le montre le schéma ci-dessous.

Cette mesure simple et économique permet de réduire considérablement les risques de débordement dans cette zone. Le déplacement de la route est localement nécessaire mais cet aménagement peut être différé en attendant la réfection programmée de la chaussée. La figure suivante illustre une telle intervention :

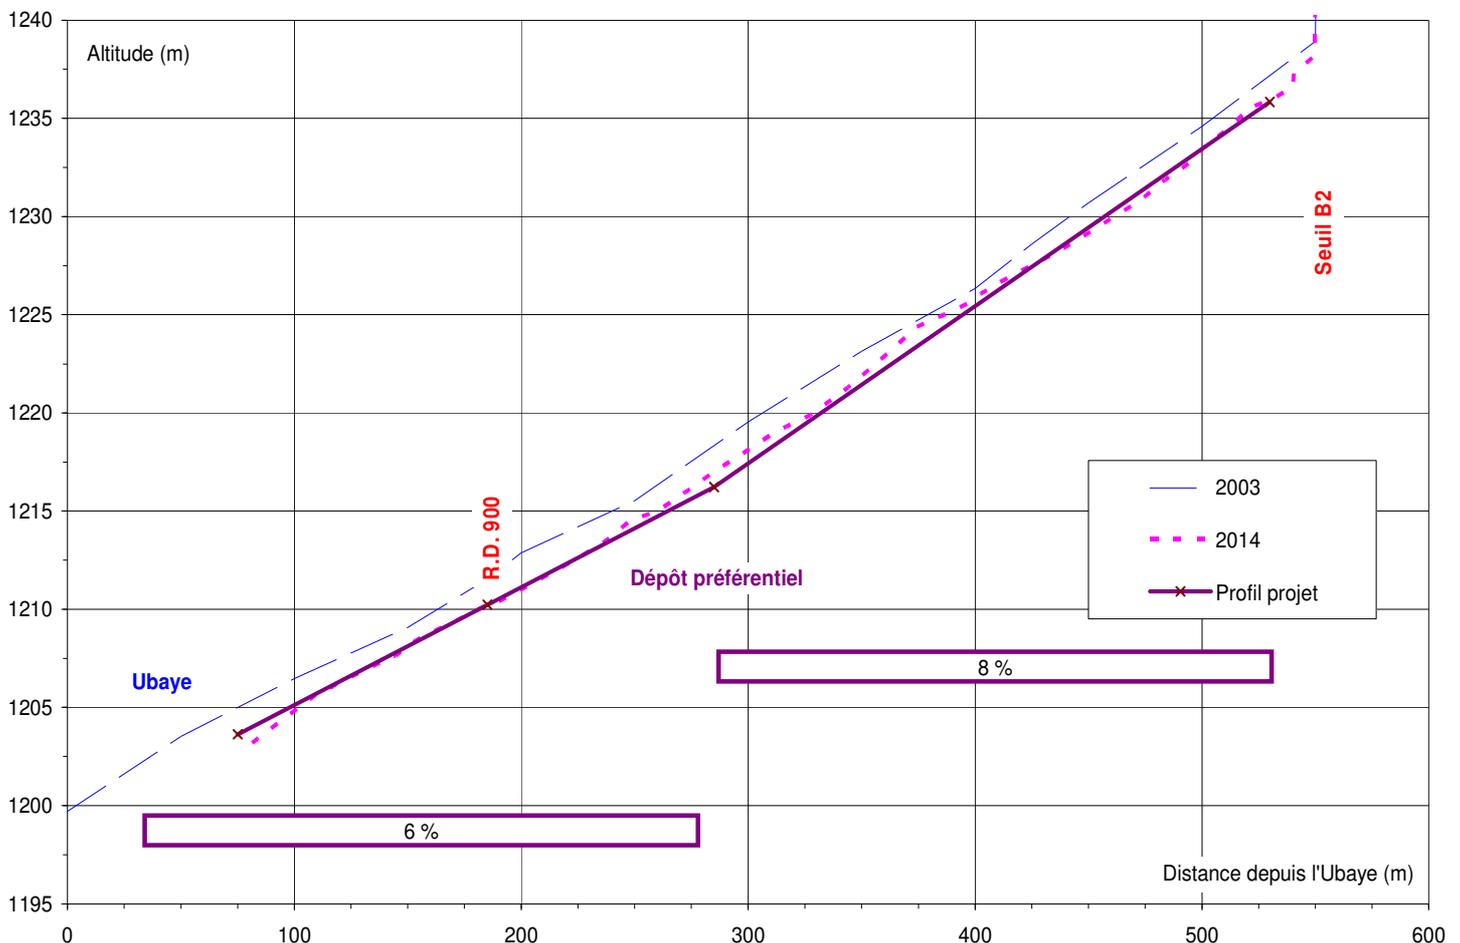
Figure 45 : Profil en long de l'aménagement de la zone de dépôt.

Dans l'état actuel le pont de la RD 900 est situé au niveau d'une rupture de pente, ce qui explique qu'il s'agisse du lieu où l'engravement sera le plus important lors de la prochaine crue. Cette situation ne doit rien au hasard mais s'explique par la volonté - illusoire - d'abaisser au maximum le niveau sous le pont lors des curages.

Cette situation est peu satisfaisante. Ainsi, le profil en long est modifié dans le cadre de cet aménagement afin de déplacer la rupture de pente une centaine de mètres en amont du pont ce qui permet de réduire les engravements ordinaires sous l'ouvrage. La pente aval est conservée, afin de faire transiter au maximum les matériaux jusqu'à l'Ubaye. En amont, la pente du lit est respectée.

- Niveau au droit du pont de la RD 900 identique à celui de 2014, soit 1210.2 NGF sous l'ouvrage.
- Prolongation vers l'aval, jusqu'à l'Ubaye, avec une pente de 6 %.
- Prolongation sur 100 mètres en amont du pont de la RD 900 avec la même pente de 6 %, soit une cote de 1216.2 NGF à la rupture de pente.
- En amont de ce point de dépôt préférentiel, la pente sera de 8 % jusqu'au contre-seuil du B2.

Les écarts de niveau avec le profil en long actuel restent très modérés mais le dépôt débute une centaine de mètres en amont du pont de la RD 900 ce qui facilitera la gestion du site en minimisant la fréquence des interventions et réduit les risques de submersion de la route pour les petites crues.

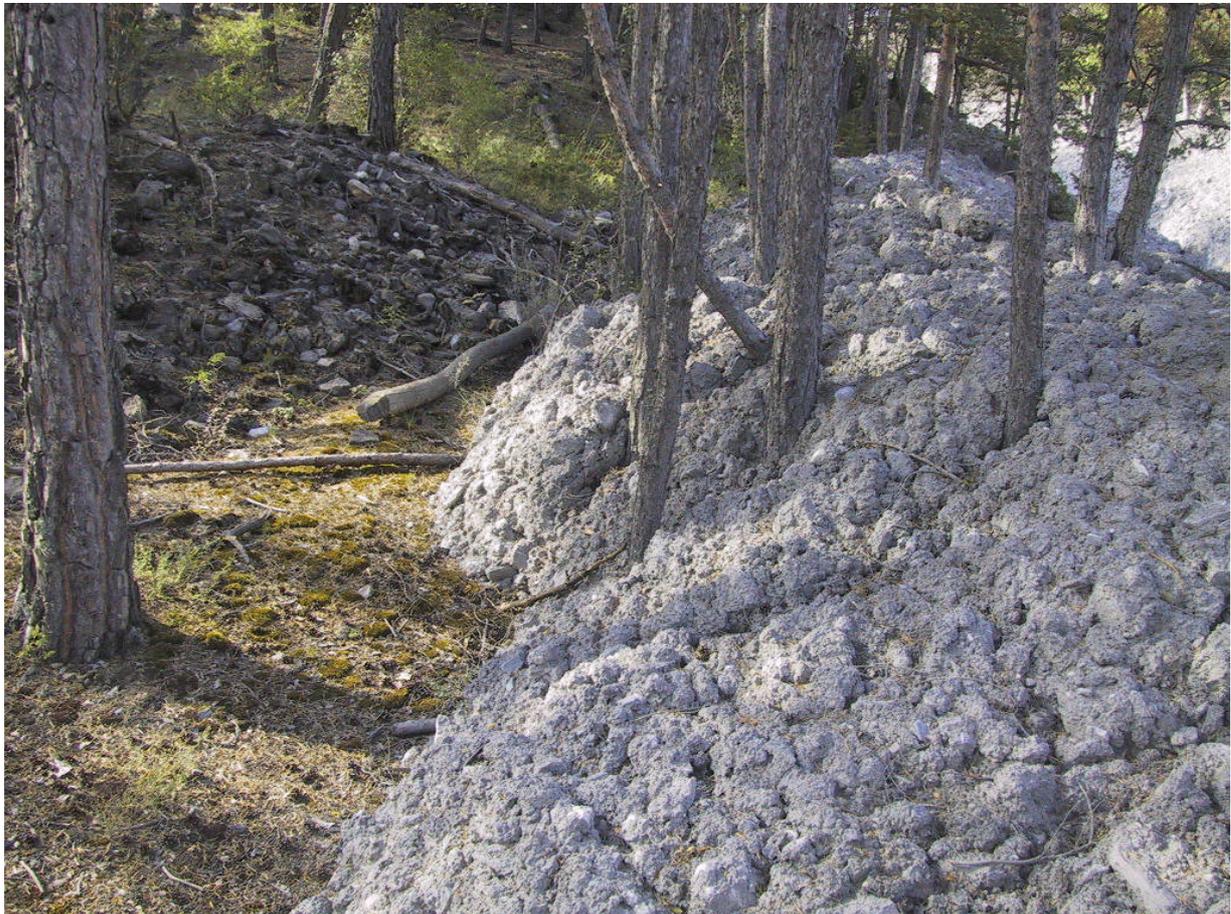
Rappelons qu'en cas de débordement, la lave a tendance à s'arrêter rapidement sur le cône de déjection (la pente est ici de 6 à 8 % seulement) et même sur les digues, comme le montre la photo suivante avec un bourrelet latéral.

Photo 26 : Bourrelet latéral sur la crête de digue du torrent de Faucon.
