SCHEMA DIRECTEUR DE LUTTE CONTRE LES INONDATIONS ET DE RESTAURATION ECOLOGIQUE DES COURS D'EAU EN GESTION PROPRE

PROGRAMME PLURIANNUEL DE RESTAURATION ET D'ENTRETIEN DES COURS D'EAU

PIECE N°A.4.3

FICHE PPRE BASSIN VERSANT TORRENT DU RIDAU

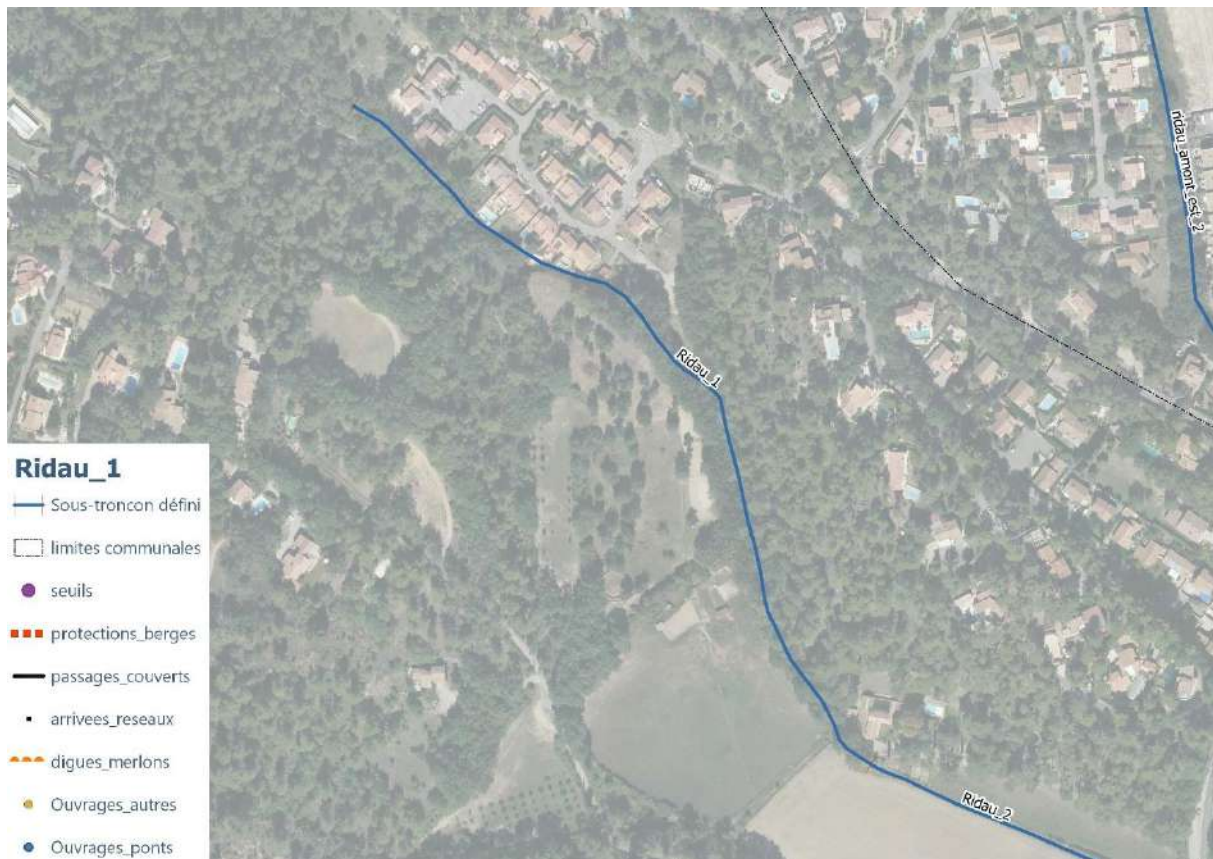
RIDAU 1

Secteur assez naturel, avec un lit majeur occupé par des résidences et des exploitations agricoles. L'encaissement léger du lit permet de conserver un boisement intéressant et en bon état sanitaire.

Compte-tenu de la présence d'enjeux à proximité en rive gauche, et du secteur des rocs en aval sensible au risque inondation, le risque d'inondation par embâcle de ce secteur est considéré comme moyen.

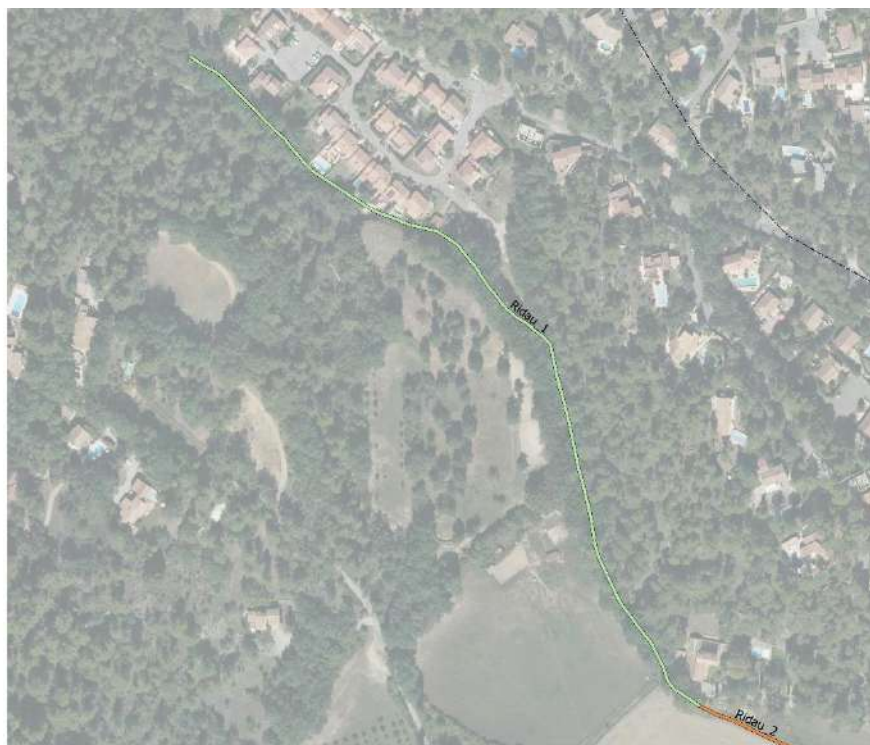
Ridau_1

- R2
- A1

Recommandations spécifiques et locales
<p>Précisions éventuelles sur les recommandations et indication du niveau de priorité :</p> <ul style="list-style-type: none"> • Surveillance des rejets et dépôts de déchets sauvages au niveau des résidences • Délimitation et balisage des zones de travaux, détermination des aires de stockage et plans de circulation accompagnés d'un écologue de chantier. • Calendrier d'intervention dans le cours d'eau et ses berges (favoriser la période entre aout et février) • Identification et contrôle des arbres à cavités si abattage indispensable • Utiliser des plants labelisés « végétal local »

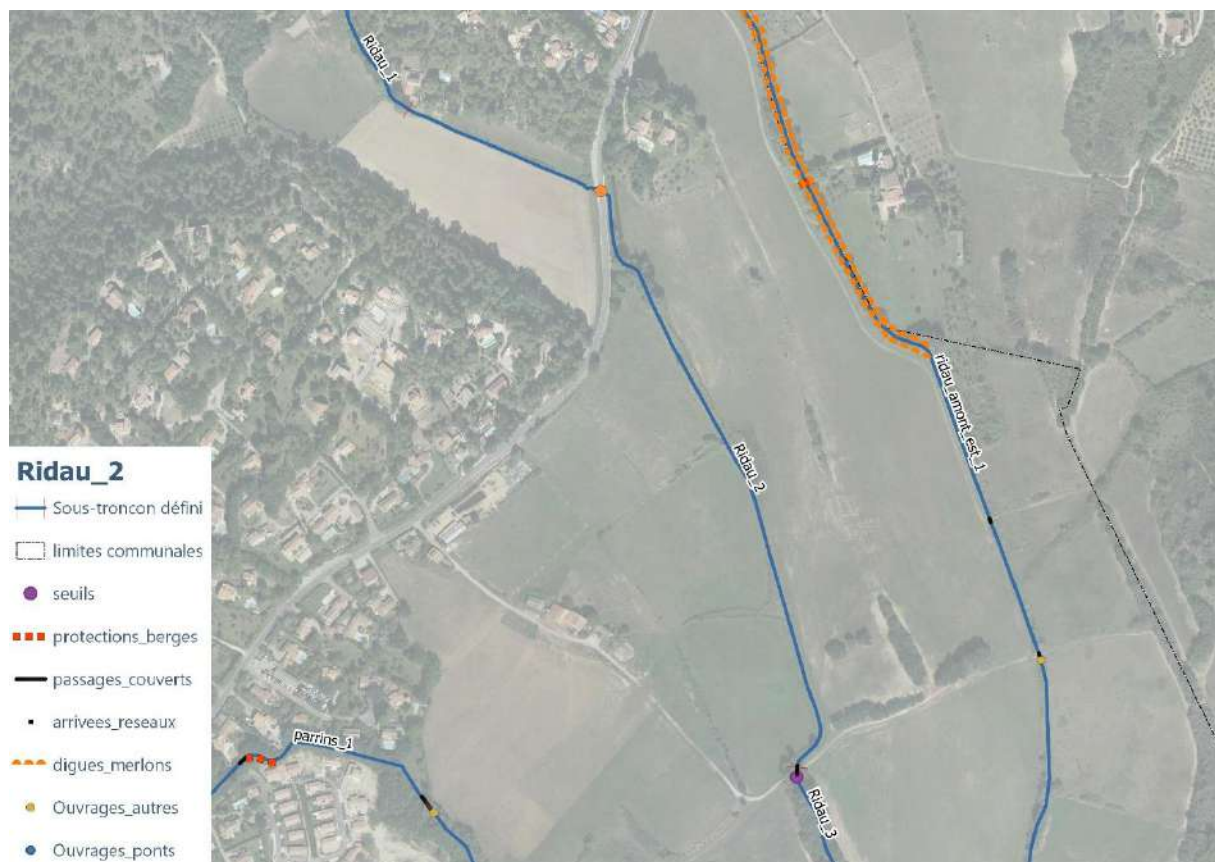
RIDAU 2

Secteur avec un lit majeur principalement occupé par des exploitations agricoles et prairies. Le boisement de berge est très dégradé voire absent.

Compte-tenu de l'absence d'enjeux significatifs au droit du tronçon et en aval proche, le risque d'inondation par embâcle n'est pas présent.

Toutefois, les pratiques d'entretien réalisées par les exploitants sont radicales (coupe de la ripisylve) dégradent le milieu. Celles-ci sont à proscrire.

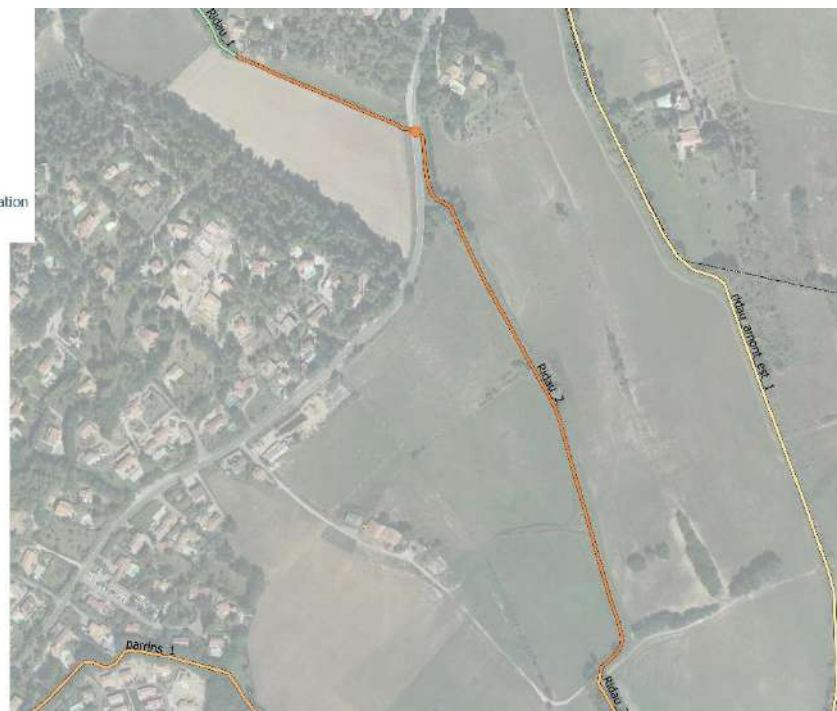
Ridau_2

Ouvrages sur le tronçon			
Type de gestion	Gestionnaire	Risque d'embâcle	Fréquence de contrôle / d'intervention
Pont D6	Département	Moyen	annuel

Recommandations spécifiques et locales
<p>Précisions éventuelles sur les recommandations et indication du niveau de priorité :</p> <ul style="list-style-type: none"> • Recréer le boisement de berge par mise en défens voire enrichissement par plantation • Délimitation et balisage des zones de travaux, détermination des aires de stockage et plans de circulation accompagnés d'un écologue de chantier. • Calendrier d'intervention dans le cours d'eau et ses berges (favoriser la période entre aout et février) • Utiliser des plants labélisés « végétal local » • Mise en défens des plantes hôtes à papillons protégés (Diane, laineuse)

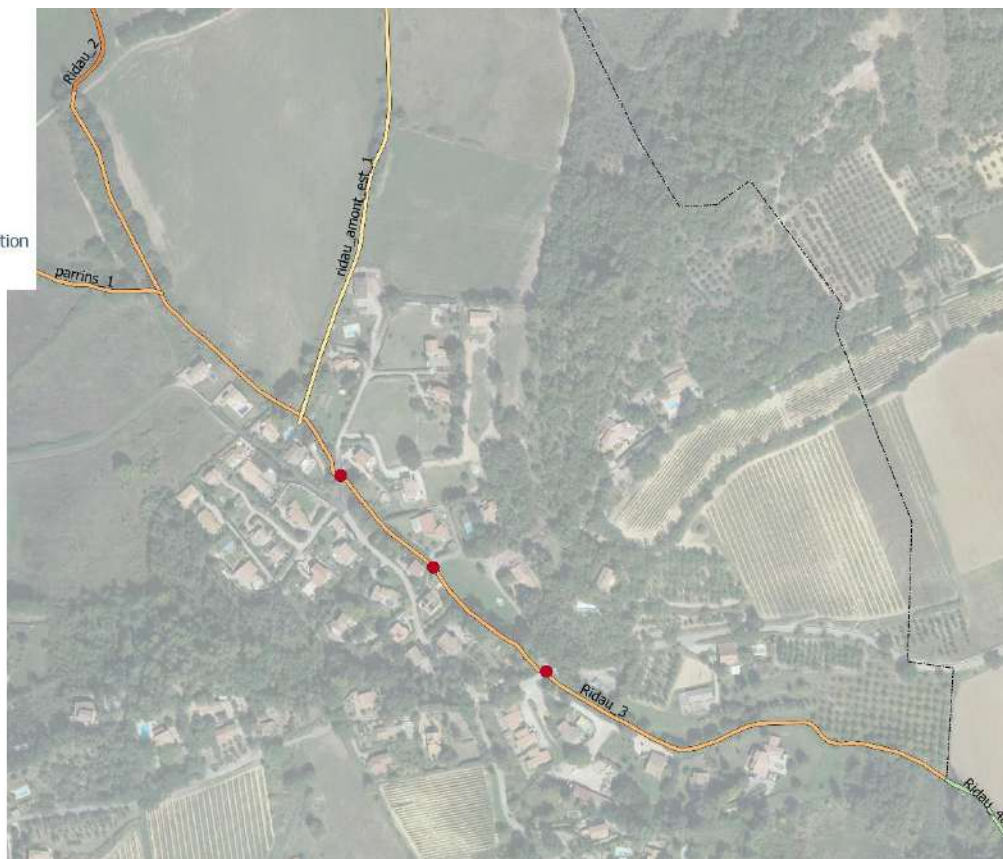
Ridau_3

Ouvrages sur le tronçon			
Type de gestion	Gestionnaire	Risque d'embâcle	Fréquence de contrôle / d'intervention
Impasse des épines	Commune	Fort	Systematique
Accès privé	Privé	Fort	Systematique
Route de Manosque	Commune	Fort	Systematique

Recommandations spécifiques et locales
<p>Précisions éventuelles sur les recommandations et indication du niveau de priorité :</p> <ul style="list-style-type: none"> • Recréer le boisement de berge par mise en défens voire enrichissement par plantation • Délimitation et balisage des zones de travaux, détermination des aires de stockage et plans de circulation accompagnés d'un écologue de chantier. • Calendrier d'intervention dans le cours d'eau et ses berges (favoriser la période entre aout et février) • Utiliser des plants labélisés « végétal local »

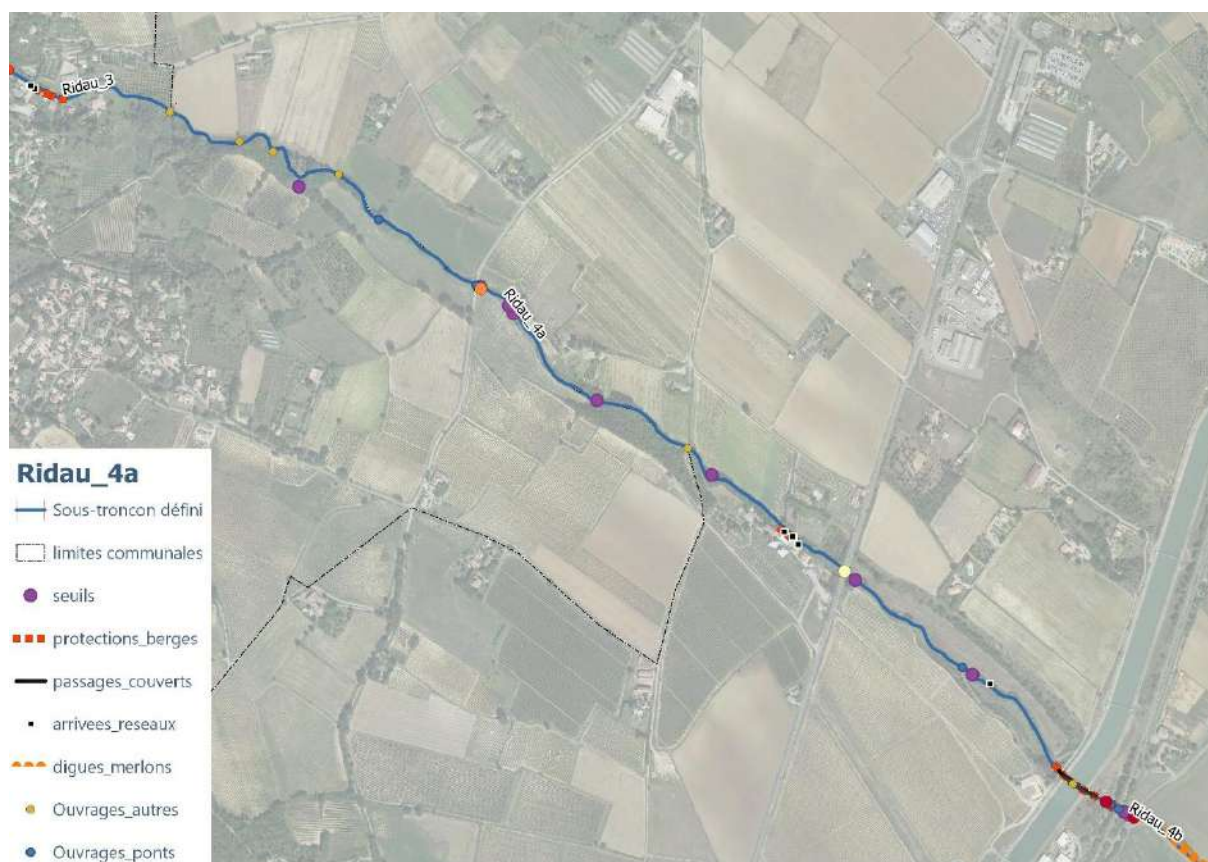
RIDAU 4A

Lit majeur principalement occupé par des exploitations agricoles. Sa forme en toit permet de conserver un boisement intéressant et en état sanitaire moyen. Les enjeux écologiques en présence sont :

Le risque d'inondation est considéré comme moyen au vu des enjeux présents et en aval.

Toutefois, les pratiques d'entretien réalisées par les exploitants viticoles de manière ponctuelle sont radicales (suppression de portions de ripisylve) dégradent le milieu. Celles-ci sont à proscrire.

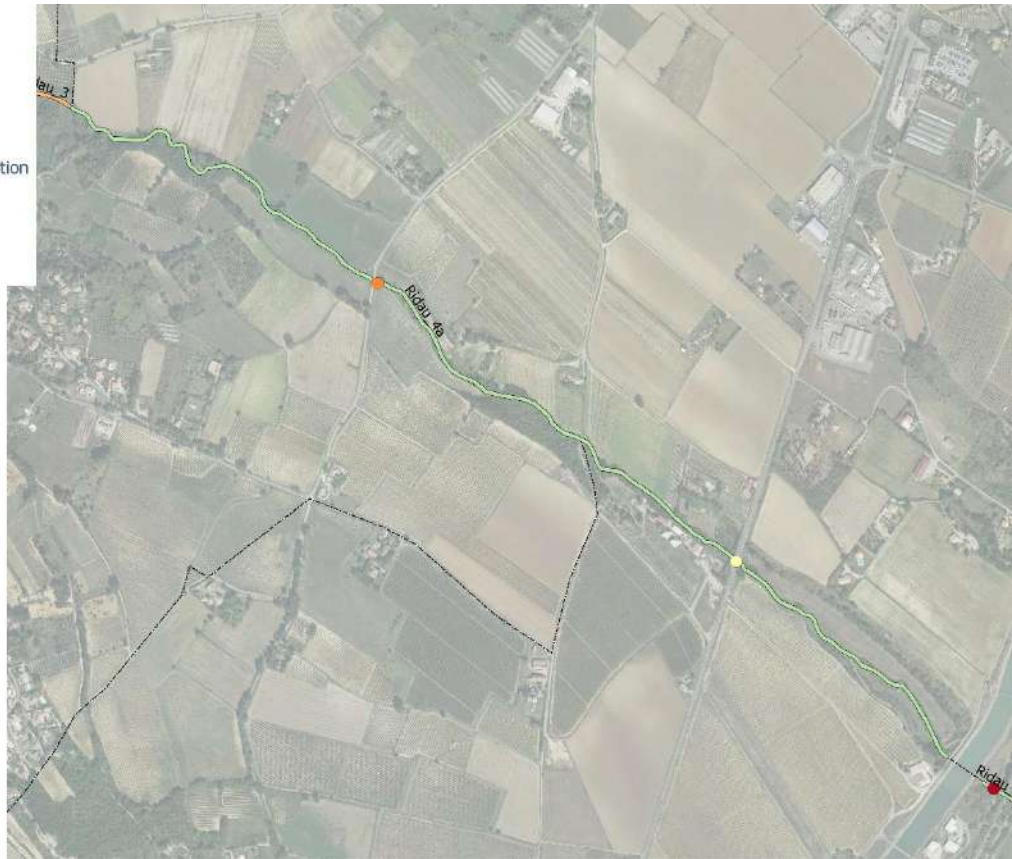
Ridau_4a

Ouvrages sur le tronçon			
Type de gestion	Gestionnaire	Risque d'embâcle	Fréquence de contrôle / d'intervention
Chemin des plaines	Commune de Pierrevert	Moyen	Annuel
D4096	Département	Faible	Bisannuel

Recommandations spécifiques et locales
<p>Précisions éventuelles sur les recommandations et indication du niveau de priorité :</p> <ul style="list-style-type: none"> • Débroussaillage sélectif de la végétation existantes (ronces, peupliers, ...) et abattages sanitaires (peupliers morts et dépérissants). • Sensibiliser la commune, lors de l'entretien des abords de la voie, sur l'intérêt de préserver la végétation sur les berges et talus (rive droite du cours d'eau). • Calendrier d'intervention dans le cours d'eau et ses berges (favoriser la période entre aout et février) • Identification et contrôle des arbres à cavités si abattage indispensable • Utiliser des plants labélisés « végétal local » • Mise en défens des stations d'espèces végétales protégées (Alpiste paradoxal)

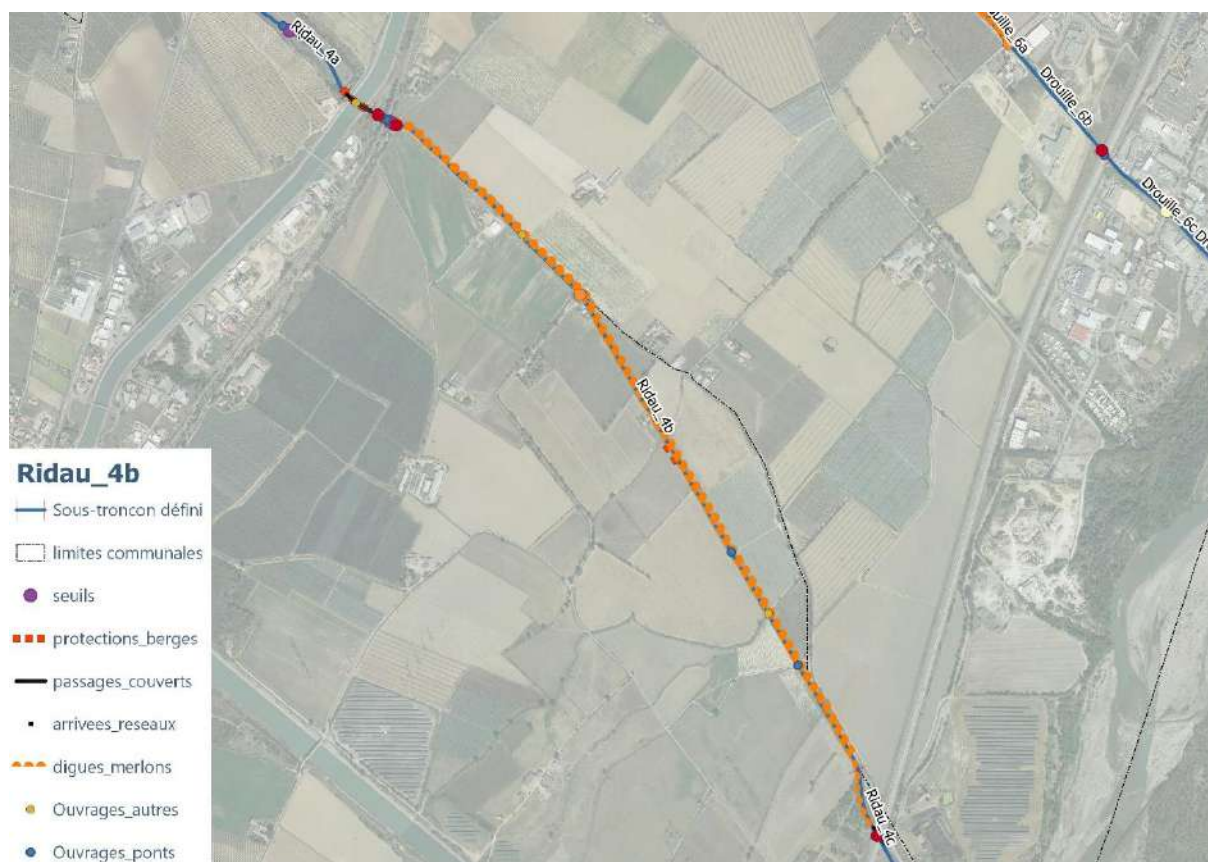
RIDAU 4B

Lit majeur principalement occupé par des exploitations agricoles. Sa forme en toit permet de conserver un boisement intéressant et en état sanitaire moyen. Les enjeux écologiques en présence sont :

Le risque d'inondation est considéré comme moyen au vu des enjeux présents et en aval.

Toutefois, les pratiques d'entretien réalisées par les exploitants viticoles de manière ponctuelle sont radicales (suppression de portions de ripisylve) dégradent le milieu. Celles-ci sont à proscrire.

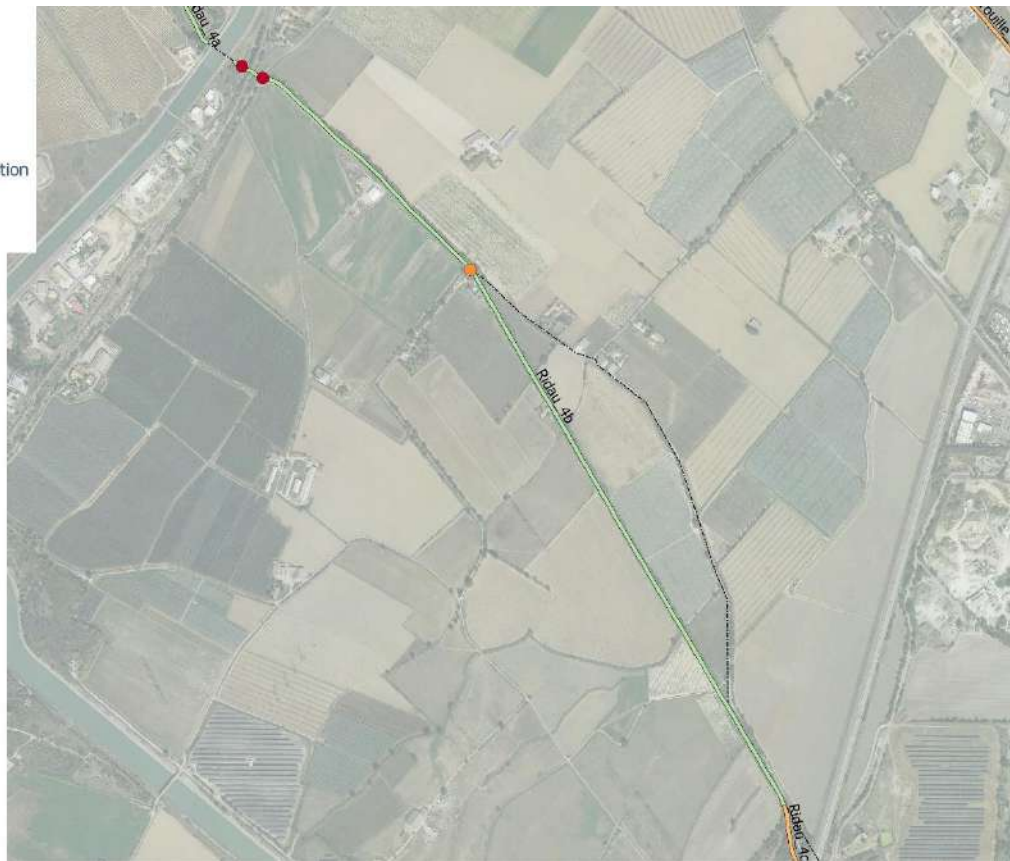
Ridau_4b

Ouvrages sur le tronçon			
Type de gestion	Gestionnaire	Risque d'embâcle	Fréquence de contrôle / d'intervention
Av. de la Côte d'azur	Commune (?)	Fort	Systematique
Chemin du Thor	Commune (?)	Fort	Systematique
Chemin de Faucon	Commune (?)	Moyen	Annuel

Recommandations spécifiques et locales
<p>Précisions éventuelles sur les recommandations et indication du niveau de priorité :</p> <ul style="list-style-type: none"> • Débroussaillage sélectif de la végétation existantes (ronces, peupliers, ...) et abattages sanitaires (peupliers morts et dépérissants). • Sensibiliser la commune, lors de l'entretien des abords de la voie, sur l'intérêt de préserver la végétation sur les berges et talus (rive droite du cours d'eau). • Calendrier d'intervention dans le cours d'eau et ses berges (favoriser la période entre aout et février) • Identification et contrôle des arbres à cavités si abattage indispensable • Utiliser des plants labélisés « végétal local » • Mise en défens des stations d'espèces végétales protégées (Alpiste paradoxal)

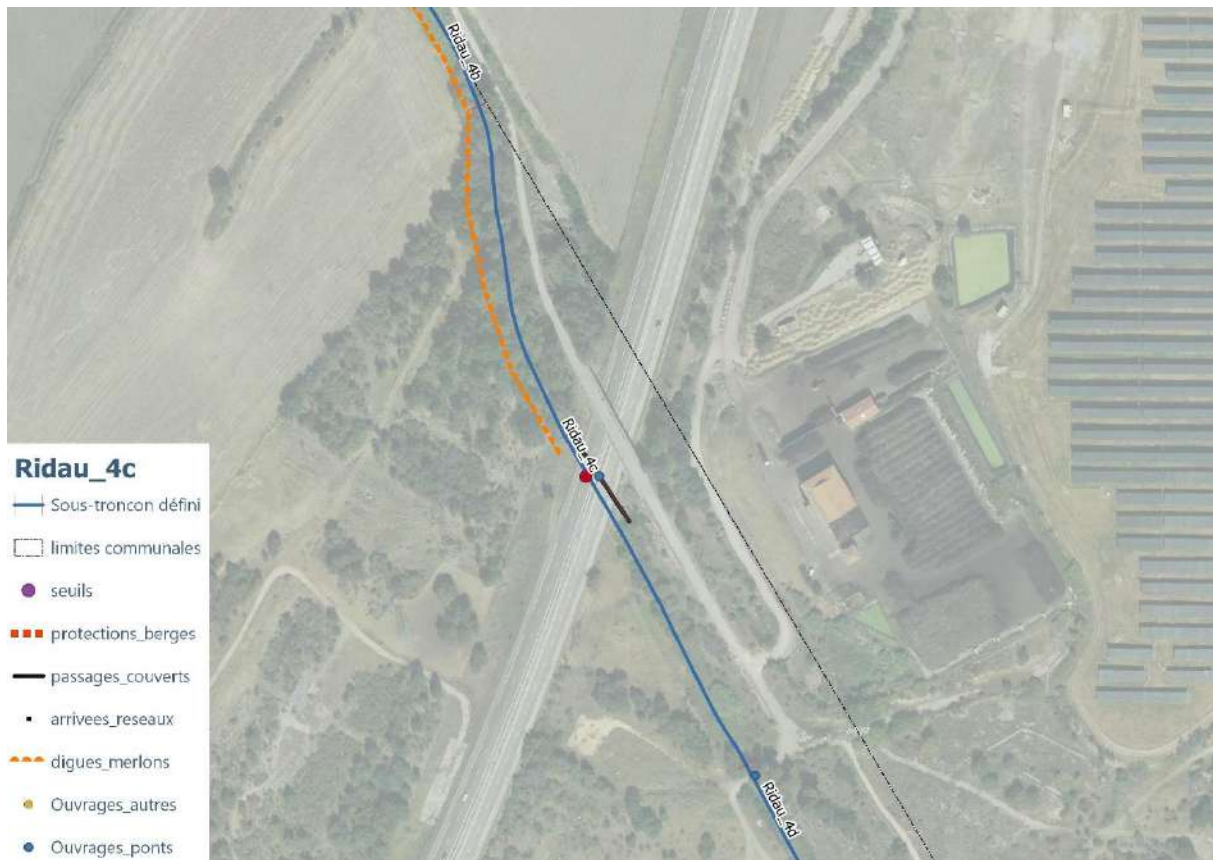
RIDAU 4C

Tronçon resserré autour de la traversée de l'A51. Le lit majeur est principalement occupé par des exploitations agricoles et les infrastructures routières. La qualité du boisement est intéressante dans un état sanitaire moyen, surtout en aval de l'A51. Les enjeux écologiques en présence sont :

Le risque d'inondation est considéré comme fort au vu l'état actuel de l'ouvrage de traversée de l'A51 en partie obstrué.

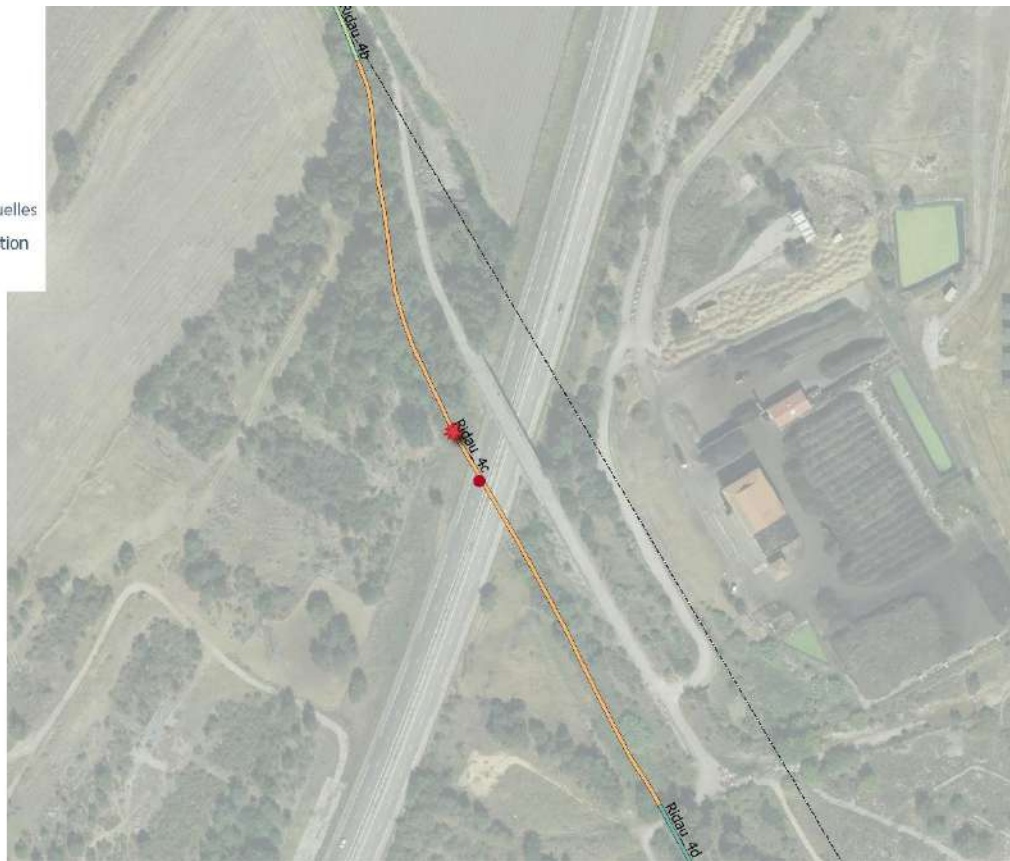
Ridau_4c

Ouvrages sur le tronçon			
Type de gestion	Gestionnaire	Risque d'embâcle	Fréquence de contrôle / d'intervention
Traversée A51	Escota	Fort	Systematique

Recommandations spécifiques et locales
<p>Précisions éventuelles sur les recommandations et indication du niveau de priorité :</p> <ul style="list-style-type: none"> • Débroussaillage sélectif de la végétation existantes (ronces, peupliers, ...) et abattages sanitaires (peupliers morts et dépérissants). • Calendrier d'intervention dans le cours d'eau et ses berges (favoriser la période entre aout et février) • Identification et contrôle des arbres à cavités si abattage indispensable • Utiliser des plants labélisés « végétal local »
